Trans Adriatic
Pipeline

**Risultati del monitoraggio ambientale in corso d'opera
Rumore sottomarino e presenza di rettili e mammiferi marini
Installazione palancoato e misure temporanee di stabilizzazione del carico geostatico
(30.10.2018 – 29.12.2018)**

TAP AG Document No.:	OPL00-C493-601-Y-TPF-0003
----------------------	----------------------------------

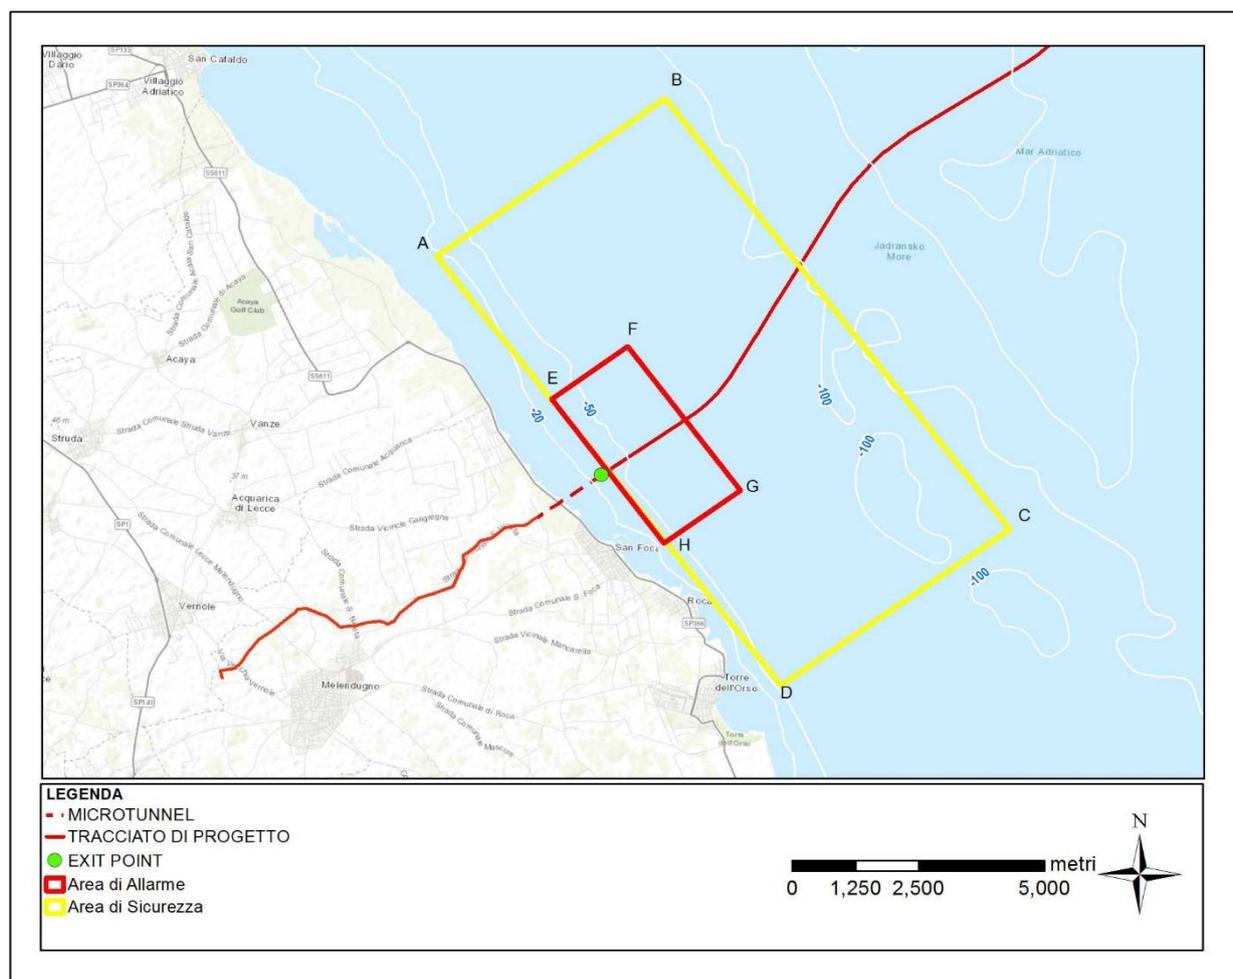
Figura 2-1: Area di monitoraggio (o zona di mitigazione, MZ). In giallo è definita l'area di sicurezza SZ (A–B–C–D), in rosso l'area di allarme AZ (E–F–G–H).

La batimetria della MZ varia da <5 m in corrispondenza del margine costiero, fino ad interessare fondali di poco superiori ai 100 m nella parte più distante dalla linea di costa. Complessivamente, circa il 77% dell'area di monitoraggio include batimetrie >50 m.

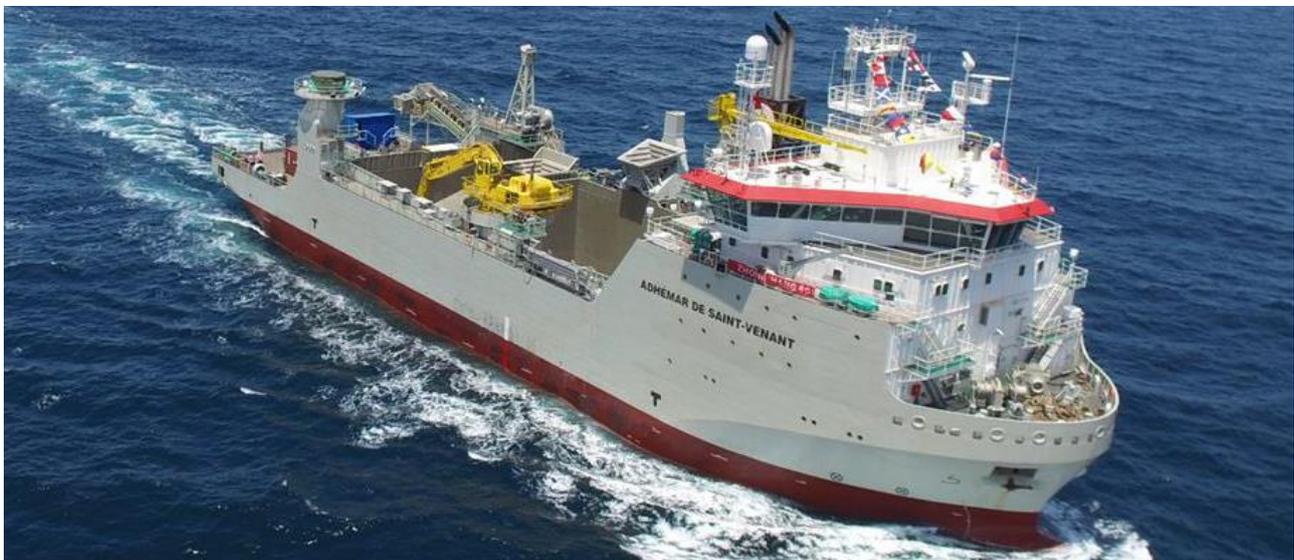
Figura 3-1: Adhemar de Saint Venant (lunghezza 95m, larghezza 22m, stazza lorda 6200 ton).

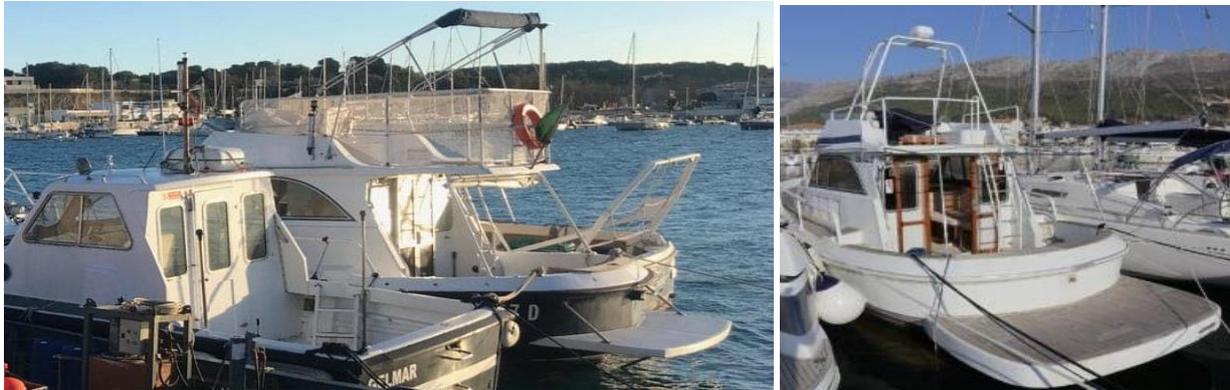
Figura 3-2: Imbarcazione A/R Calafuria utilizzata per il monitoraggio visivo diurno di mammiferi e rettili marini.

I livelli di rumore e l'eventuale "presenza acustica" di mammiferi marini sono stati rilevati dagli operatori PAM a bordo dell'unità navale adibita all'installazione del palancoato e delle opere temporanee di stabilizzazione del carico geostatico al punto di uscita del microtunnel (Adhemar de Saint Venant; Figura 3-1) con modalità h24 durante l'intera fase di lavoro, mentre il monitoraggio visivo e acustico di superficie dei mammiferi e rettili marini è stato condotto dagli operatori MMO solo durante le ore diurne e in condizioni meteo-marine favorevoli, utilizzando una imbarcazione dedicata (A/R Calafuria; Figura 3-2) e seguendo transetti lineari predefiniti all'interno della MZ (vedi Paragrafo 3.3.1).

Per monitorare la presenza visiva/acustica dei mammiferi e rettili marini nella MZ durante le ore diurne (approssimativamente dalle 06:30–07:00 alle 16:30–17:00), No.3 operatori MMO/PAM hanno eseguito osservazioni in mare (survey di superficie) utilizzando l’imbarcazione a motore dedicata di 11m fornita da TAP (A/R Calafuria; Figura 3), dotata di GPS, radar, ecoscandaglio e altri dispositivi di navigazione.

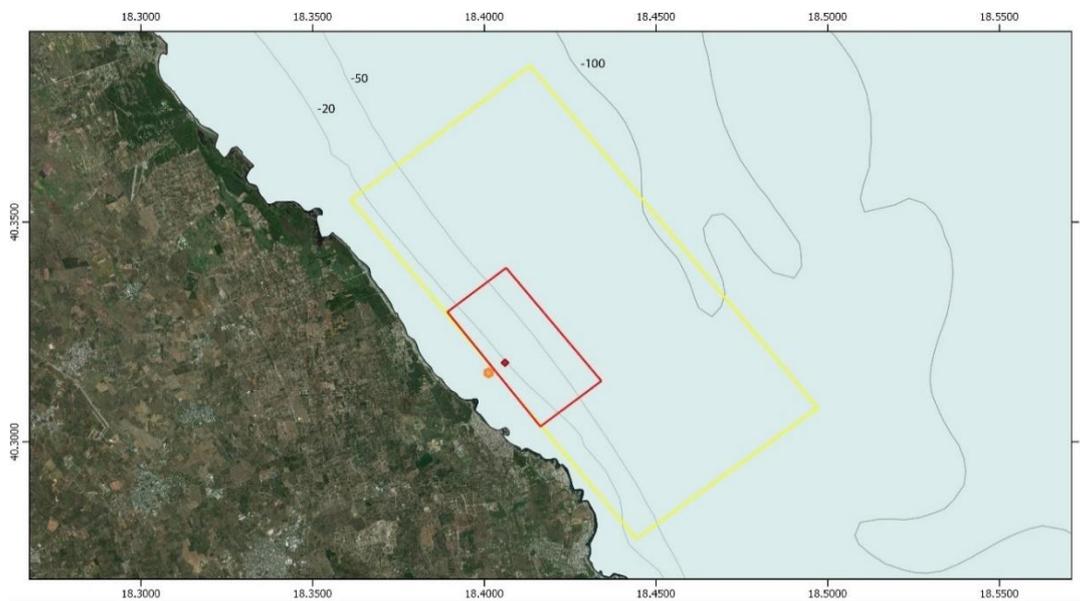
- Exit Point
- Alarm Zone
- Safety Zone
- ◆ Sonobuoy

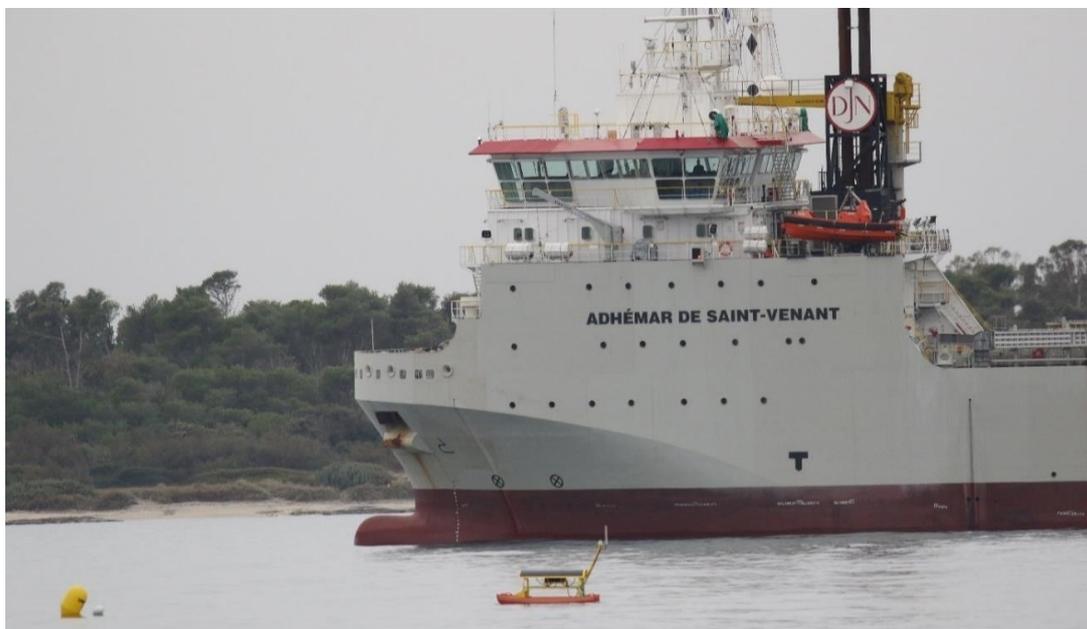
Figura 3-4: Posizione della sonoboa.

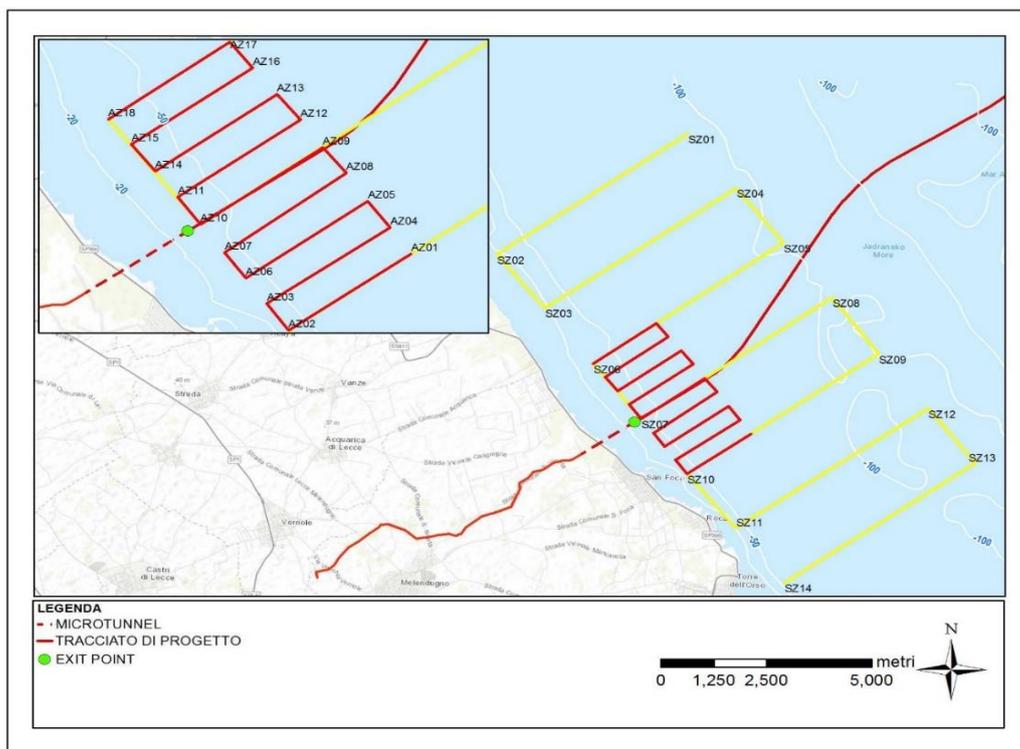
Figura 3-5: Transetti percorsi nel monitoraggio visivo e acustico di superficie nella SZ (in giallo) e nella AZ (in rosso).

I survey di superficie hanno seguito rotte lineari prestabilite nell'intera MZ. Per la SZ sono stati disegnati transetti spazati di 1 miglio nautico (n=14; lunghezza totale: 27 miglia; Figura 3-5), per la AZ transetti spazati di 0.25 (n=18; lunghezza totale: 11 miglia; Figura 3-5). I transetti della AZ sono stati appositamente strutturati in maniera più fitta per garantire una maggiore sorveglianza dell'area di 1 nm intorno all'exit point.

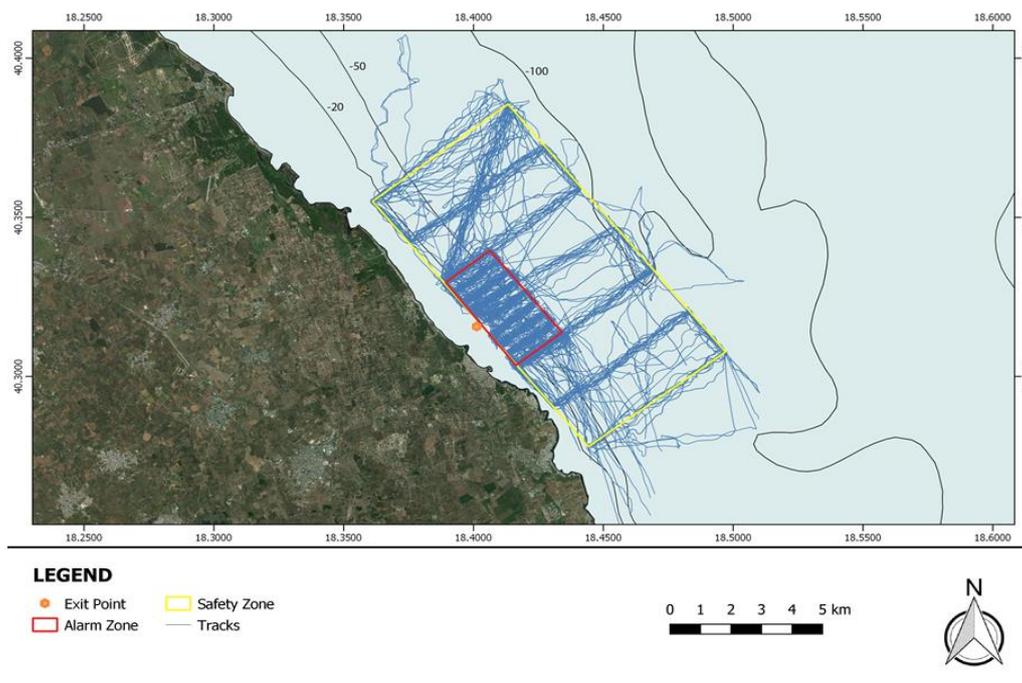
Figura 4-1: Rotte percorse da imbarcazione Calafuria (1344,33 miglia nautiche) durante l'intero periodo di monitoraggio (31/10/2018 – 29/12/2018).

Il monitoraggio si è svolto per un periodo complessivo di 60 gg. I giorni di non attività di nave Adhemar sono stati 16 (28%), 5 in cui la nave Adhemar si trovava *in situ* ma non operante (stand-by meteo), 11 quelli in cui la nave aveva lasciato il sito di lavoro per motivi logistici o di condizioni meteomarine non idonee. Nei rimanenti 44 giorni, il monitoraggio acustico passivo (rumore e PAM) da nave Adhemar è stato effettuato in 39 giornate per un totale di 765 ore, quello visivo in 24 giornate, per un totale di 94 ore. I survey visivi di superficie da imbarcazione Calafuria sono stati realizzati in 33 giornate, corrispondenti a 261 ore di monitoraggio visivo e 17.3 ore di PAM. Complessivamente, sono state eseguite 839.3 ore di monitoraggio acustico passivo e 412 ore di monitoraggio visivo, percorrendo 1344.33 miglia nautiche seguendo le rotte riportate in Figura 4-1.

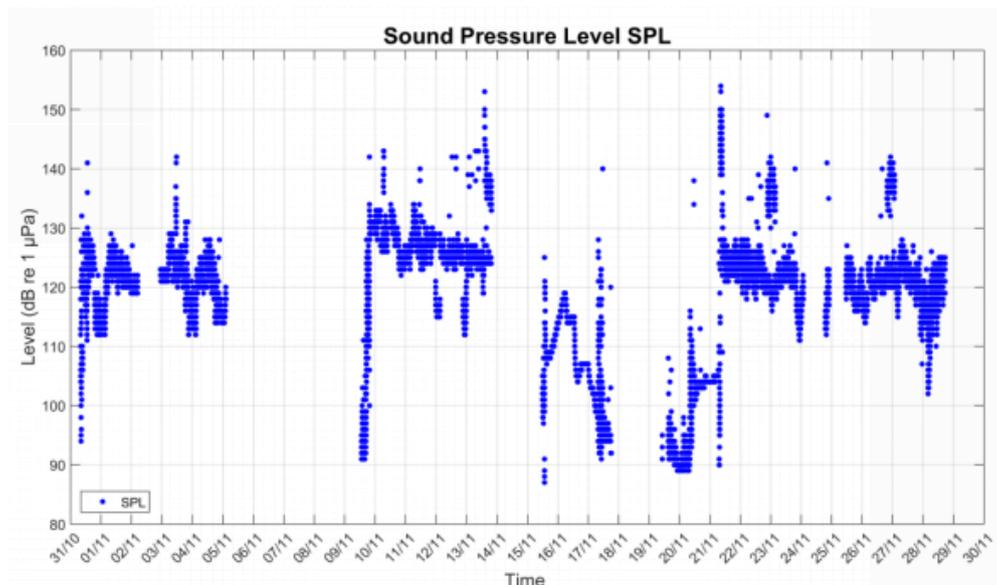
Figura 4-2: Andamento dei valori di SPL_{rms} (dB re $1\mu Pa$) in funzione del tempo nel periodo di monitoraggio 31/10/2018 – 28/11/2018.

L'evoluzione temporale di SPL_{rms} , SPL_{peak} e SEL stimato nelle bande di 1/3 di ottava centrate a 63 e 125 Hz è riportata nelle Figure seguenti.

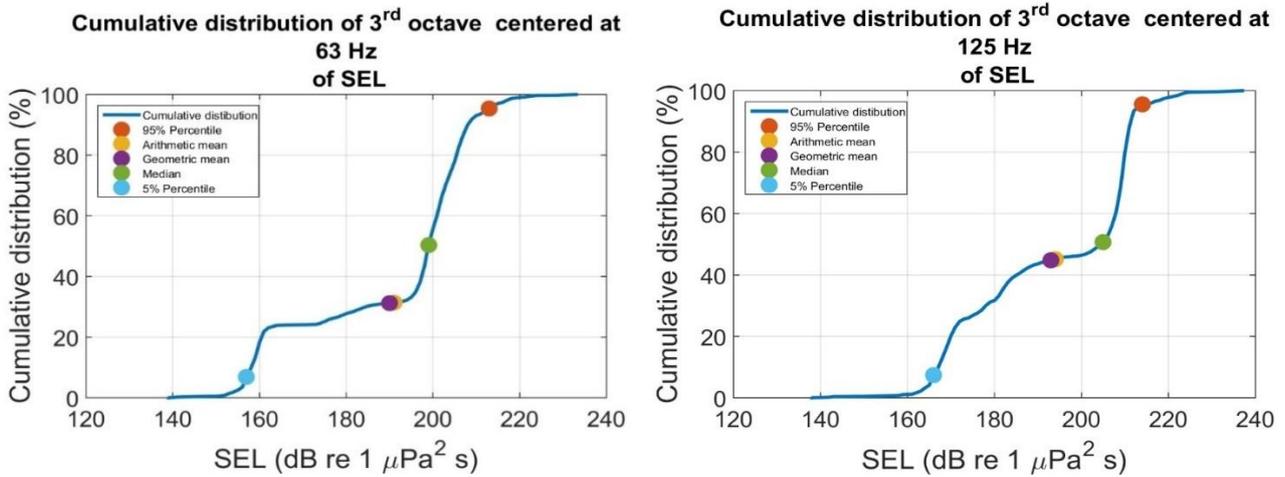
Figura 4-7: Distribuzione cumulativa (%), 95th percentile, media aritmetica, media geometrica, mediana e 5th percentile dei valori di SEL (dB re 1 μPa^2 s) stimati nelle bande di 1/3 di ottava centrate a 63 Hz (a) e 125 Hz (b) nel periodo di monitoraggio 31/10/2018 – 28/11/2018.

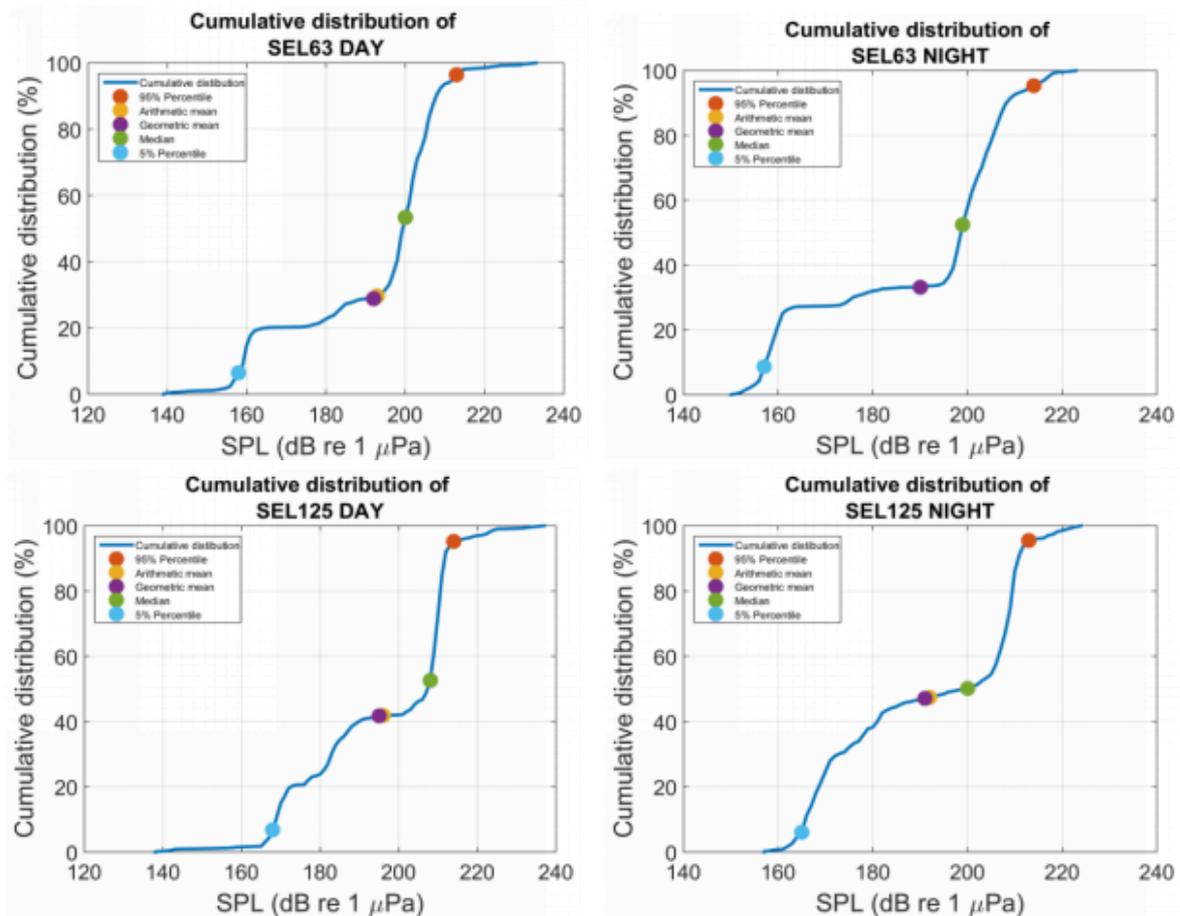
Figura 4-13: Distribuzione cumulativa (%), 95th percentile, media aritmetica, media geometrica, mediana e 5th percentile dei valori di SEL (dB re 1 μPa² s) stimato nelle bande di 1/3 di ottava centrate a 63 Hz per le ore diurne (07:00–17:00; in alto a sinistra) e notturne (17:00–07:00; in alto a destra) e 125 Hz per le ore diurne (07:00–17:00; in basso a sinistra) e notturne (17:00–07:00; in basso a destra) nel periodo 31/10/2018 – 28/11/2018.

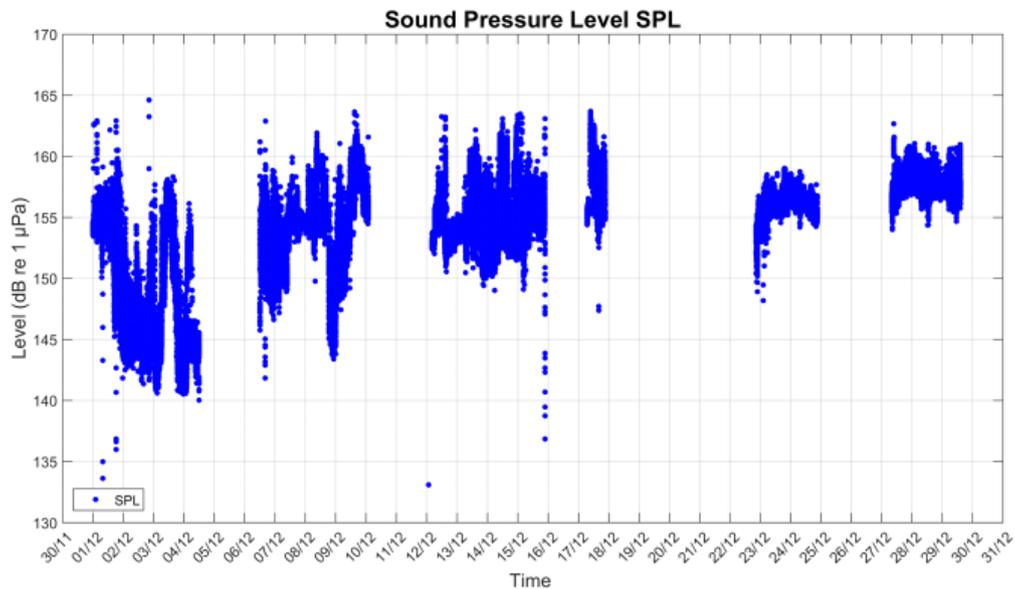
Figura 4-14: Andamento dei valori di SPLrms (dB re 1µPa) in funzione del tempo nel periodo di monitoraggio 30/11/2018 – 29/12/2018.

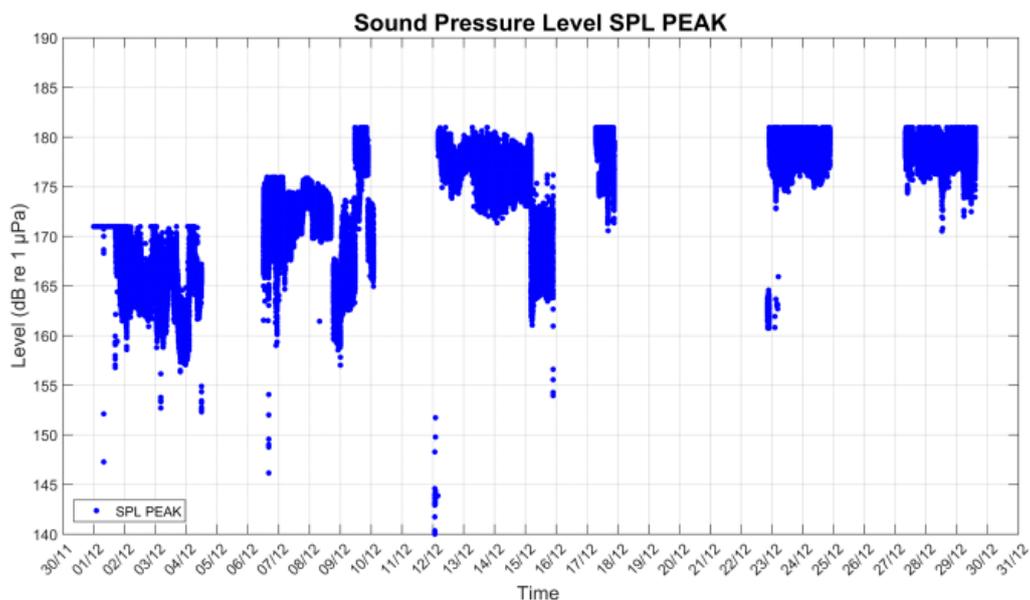
Figura 4-15: Andamento dei valori di SPLpeak (dB re 1µPa) in funzione del tempo nel periodo di monitoraggio 30/11/2018 – 29/12/2018.

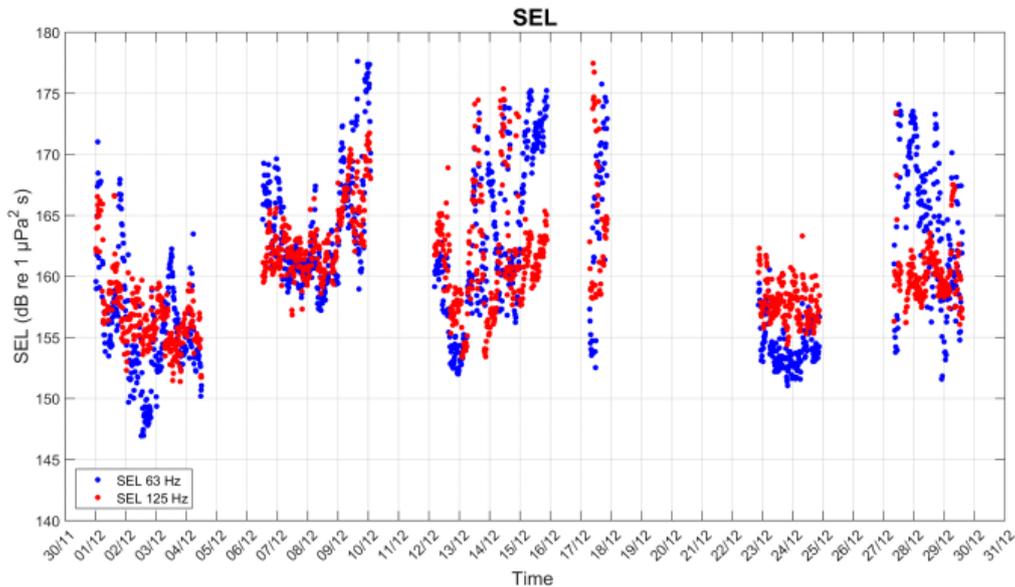
Figura 4-16: Andamento dei valori di SEL (dB re 1µPa² s) stimato nelle bande di 1/3 di ottava centrate a 63 (in blu) e 125 Hz (in rosso) in funzione del tempo nel periodo di monitoraggio 30/11/2018 – 29/12/2018.

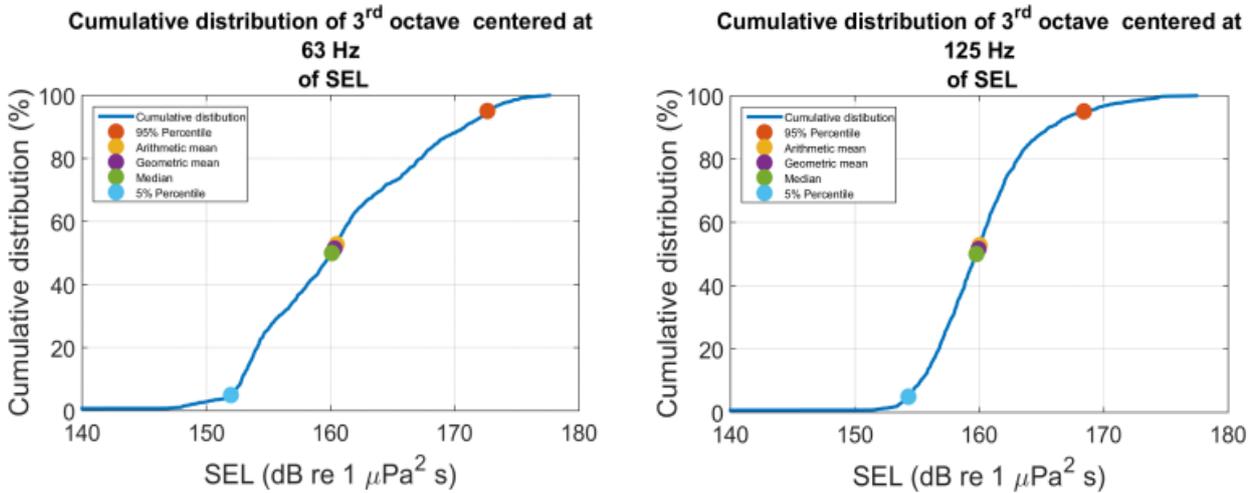
Figura 4-19: Distribuzione cumulativa (%), 95th percentile, media aritmetica, media geometrica, mediana e 5th percentile dei valori di SEL (dB re 1 μPa^2 s) stimati nelle bande di 1/3 di ottava centrate a 63 Hz (a) e 125 Hz (b) nel periodo 30/11/2018 – 29/12/2018.

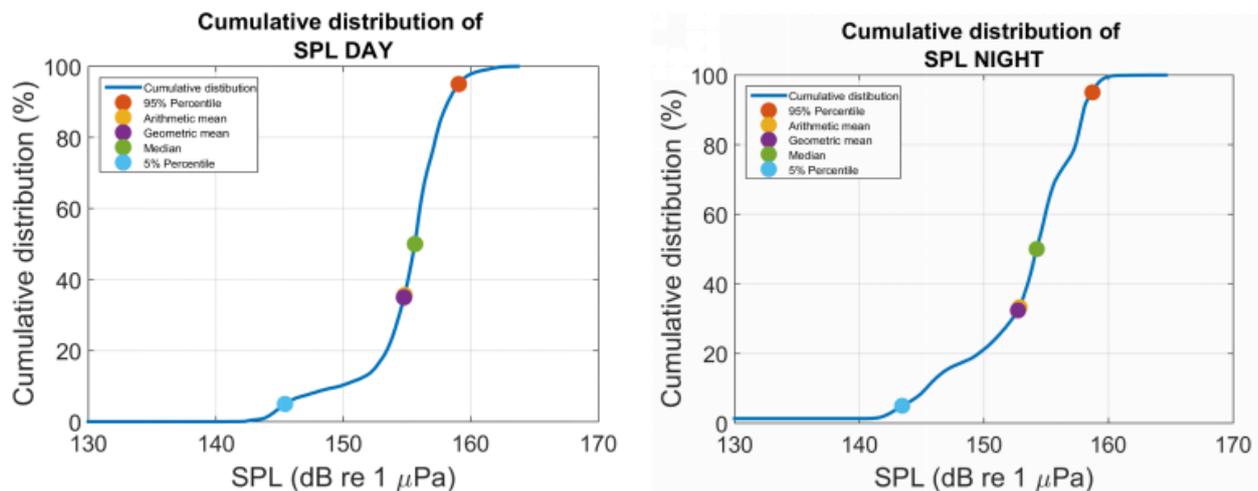
Figura 4-23: Distribuzione cumulativa (%), 95th percentile, media aritmetica, media geometrica, mediana e 5th percentile dei valori di SPL_{rms} (dB re 1μPa) per le ore diurne (07:00–17:00; a sinistra) e notturne (17:00–07:00; a destra) nel periodo 30/11/2018 – 29/12/2018.

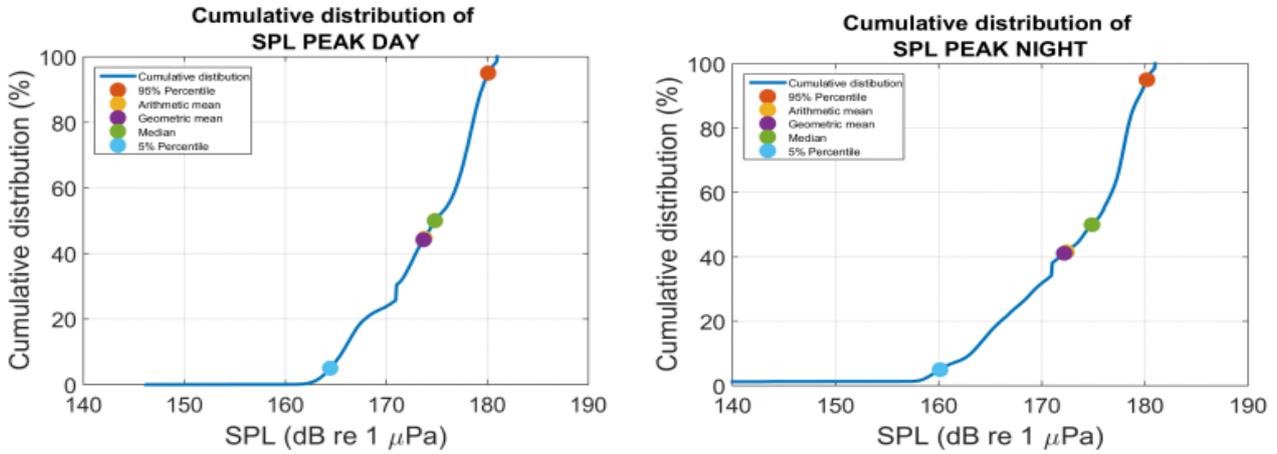
Figura 4-24: Distribuzione cumulativa (%), 95th percentile, media aritmetica, media geometrica, mediana e 5th percentile dei valori di SPLpeak (dB re 1μPa) per le ore diurne (07:00–17:00; a sinistra) e notturne (17:00–07:00; a destra) nel periodo 30/11/2018 – 29/12/2018.

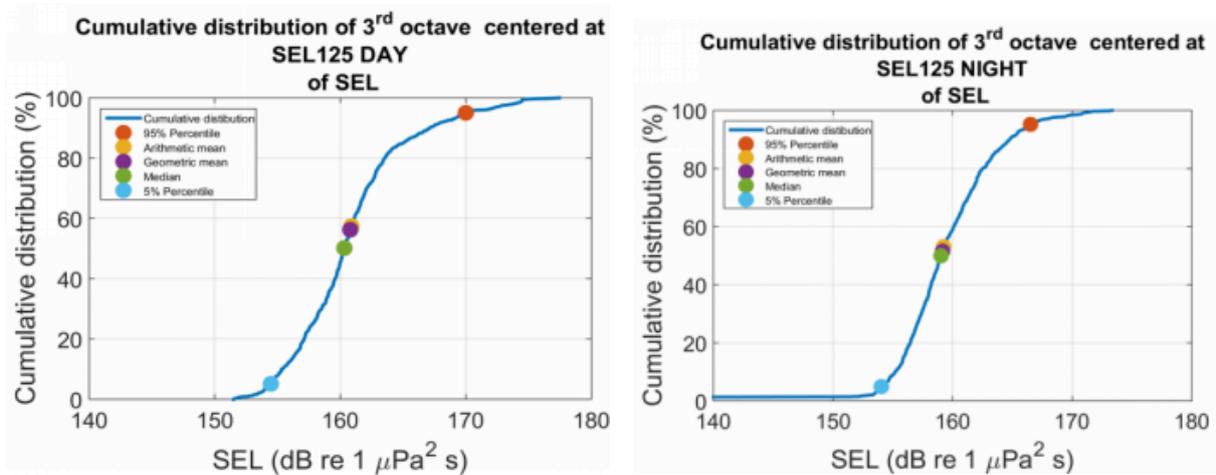
Figura 4-25: Distribuzione cumulativa (%), 95th percentile, media aritmetica, media geometrica, mediana e 5th percentile dei valori di SEL (dB re 1 μPa^2 s) stimato nelle bande di 1/3 di ottava centrate a 63 Hz per le ore diurne (07:00–17:00; in alto a sinistra) e notturne (17:00–07:00; in alto a destra) e 125 Hz per le ore diurne (07:00–17:00; in basso a sinistra) e notturne (17:00–07:00; in basso a destra) nel periodo 30/11/2018 – 29/12/2018.

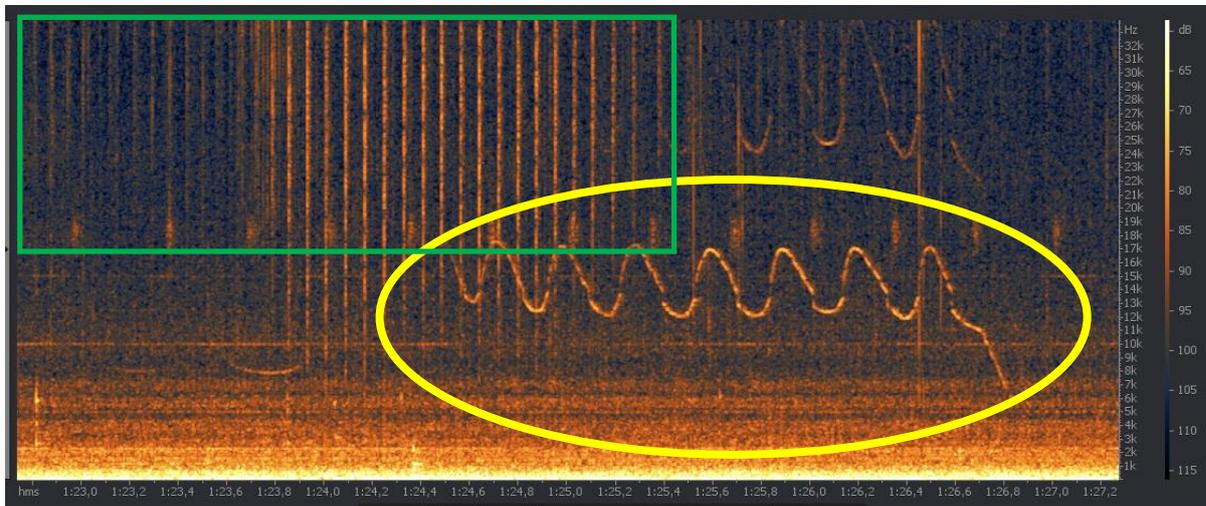
Figura 4-28: Click (rettangolo verde) e fischi (ellisse giallo) rilevati il giorno 24 novembre 2018 da nave Adhemar.

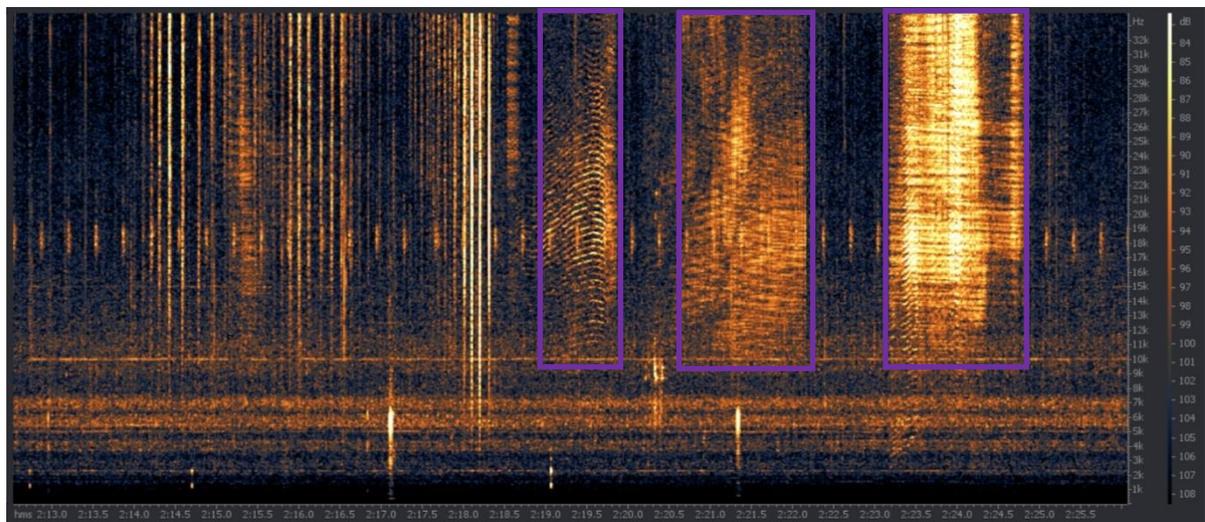
Figura 4-29: Burst pulses (rettangoli viola) rilevati il giorno 24 novembre 2018 da nave Adhemar.

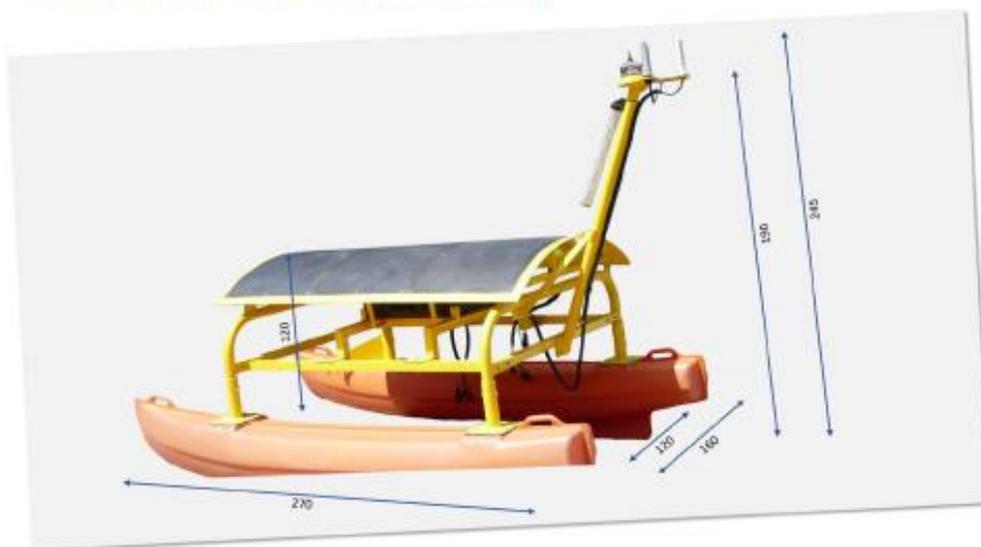
Figure 1. Dimensions of the floating system (cm)

The Catamaran can be handled and displaced by 2 persons, it is reassembled and put on the sea surface by hand. There is no need for a crane or any mechanical tool for transportation and for putting it on the sea. Once at sea, the system is towed by any kind of boat, including with inflatable boats, even with rough sea conditions (strong currents and high beaufort). The Catamaran is provided with transmitting system (antenna), as well as solar panels ensuring energy autonomy

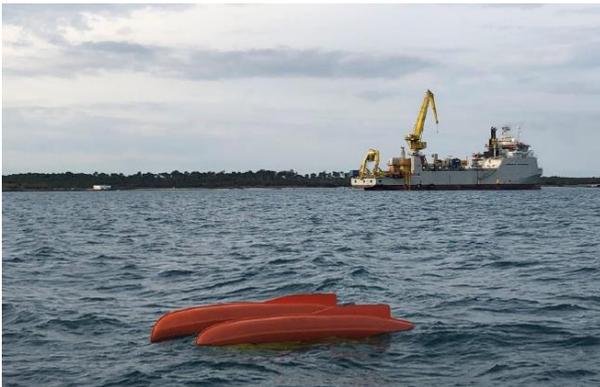
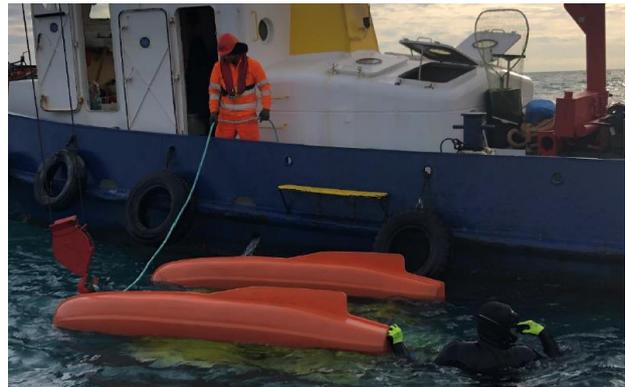
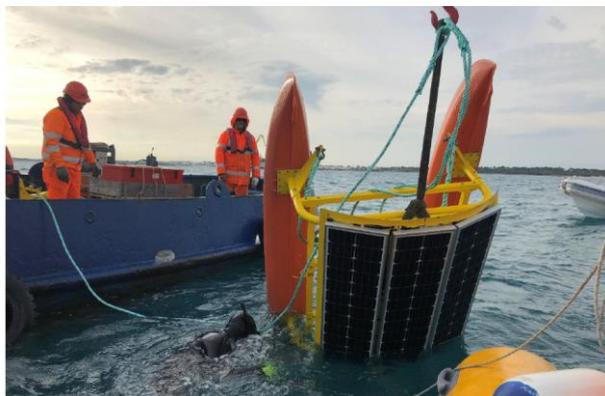
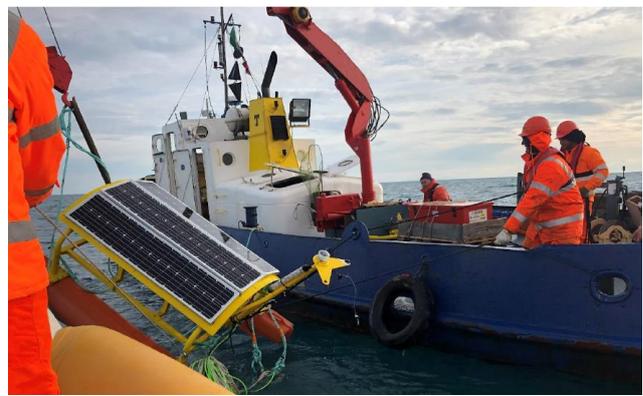
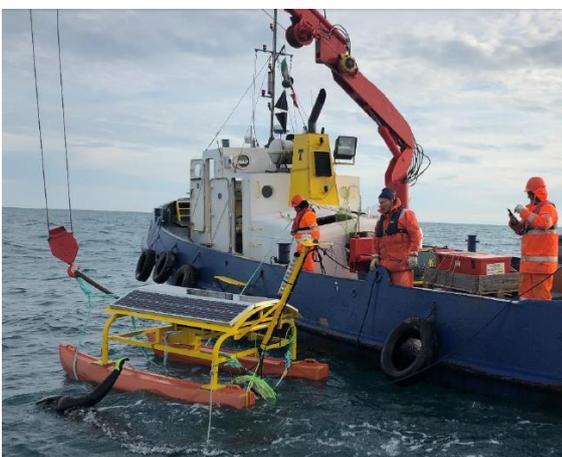
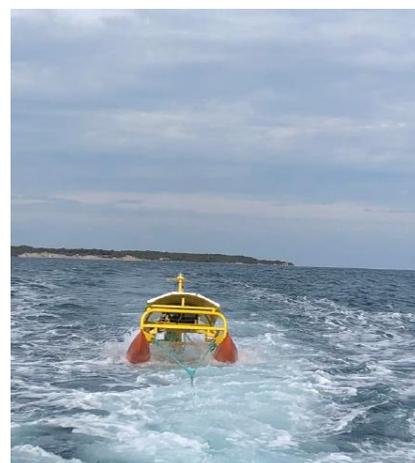
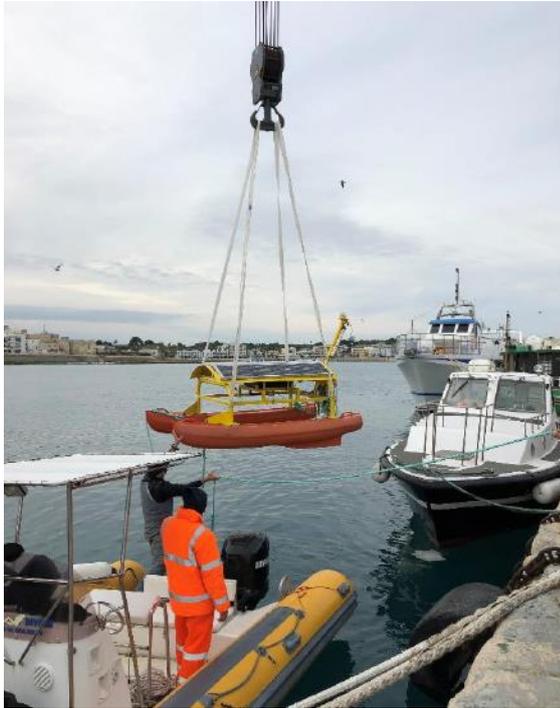
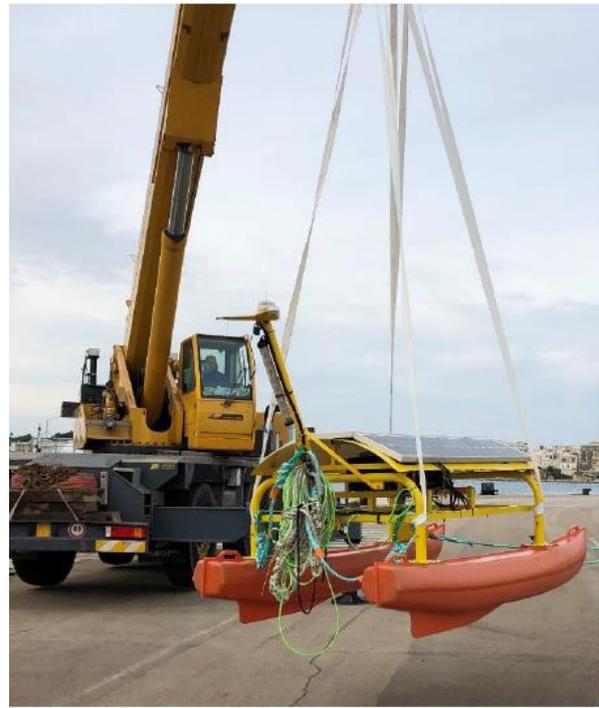
Figura 3.1: Recupero della Sonoboa – 1 Dicembre 2018

1. Sonoboa ribaltata

2. Fase iniziale di recupero

3. Fase di rotazione della Sonoboa

4. Fase di rotazione della Sonoboa

5. Riposizionamento della Sonoboa

6. Traino

7. Recupero in porto

8. Posizionamento in banchina

Il giorno 28 Novembre 2018, al verificarsi di straordinarie condizioni meteo avverse, il sistema sonoboa ha subito dei danni rilevanti (comunicati da SINAY la sera del 04.12.2018 a seguito del recupero del sistema avvenuto in data 01.12.2018 e della verifica dello stato dei componenti). Durante un sopralluogo visivo effettuato il 29 Novembre 2018 la boa risultava ancorata ma in posizione capovolta, quindi si è proceduto con il recupero della stessa per effettuare la diagnosi ed il ripristino ai fini del monitoraggio.

Le cause individuate all'origine dell'interruzione della trasmissione dei dati rilevati dall'idrofono installato sulla Sonoboa sono legate al ribaltamento del catamarano e alla permanenza in acqua di mare della strumentazione nonché alla perdita dell'antenna di trasmissione.

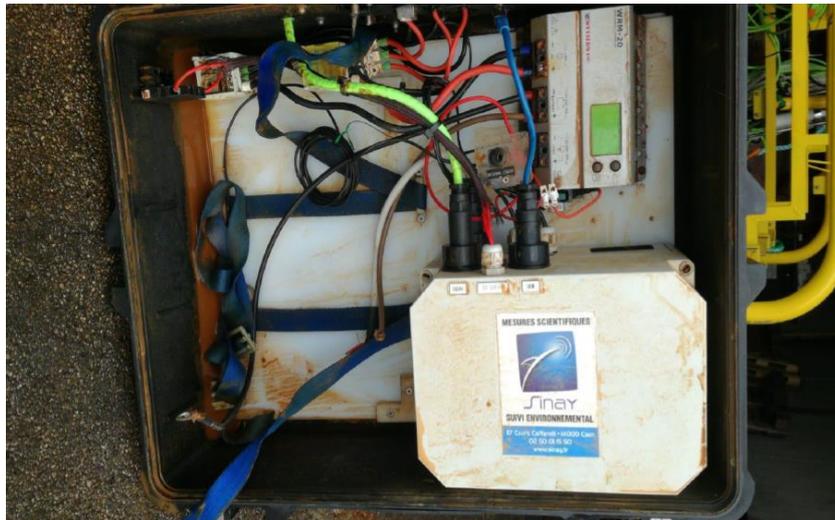
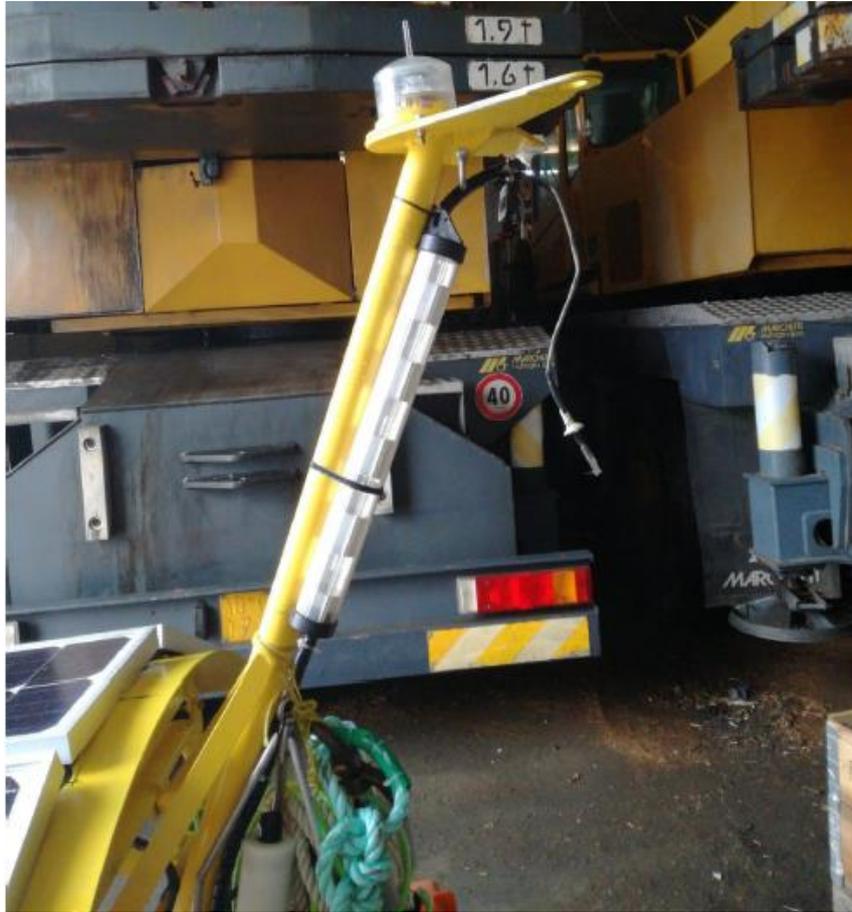
Figura 5.1: Danni riscontrati

- rottura dell'antenna utilizzata per il trasferimento dei dati misurati dall'idrofono;
- danneggiamento di tutti i sistemi elettronici contenuti nel casing a seguito dell'ingresso di acqua di mare (tenuta non progettata per sopportare una immersione per più giorni);
- rottura di No.1 pannello solare;
- rottura della batteria a seguito del contatto prolungato con acqua di mare.

1. Sistema di registrazione

3. Sistema di trasmissione

Dalla verifica effettuata dall'ingegnere incaricato da SINAY si sono riscontrati i seguenti danneggiamenti:

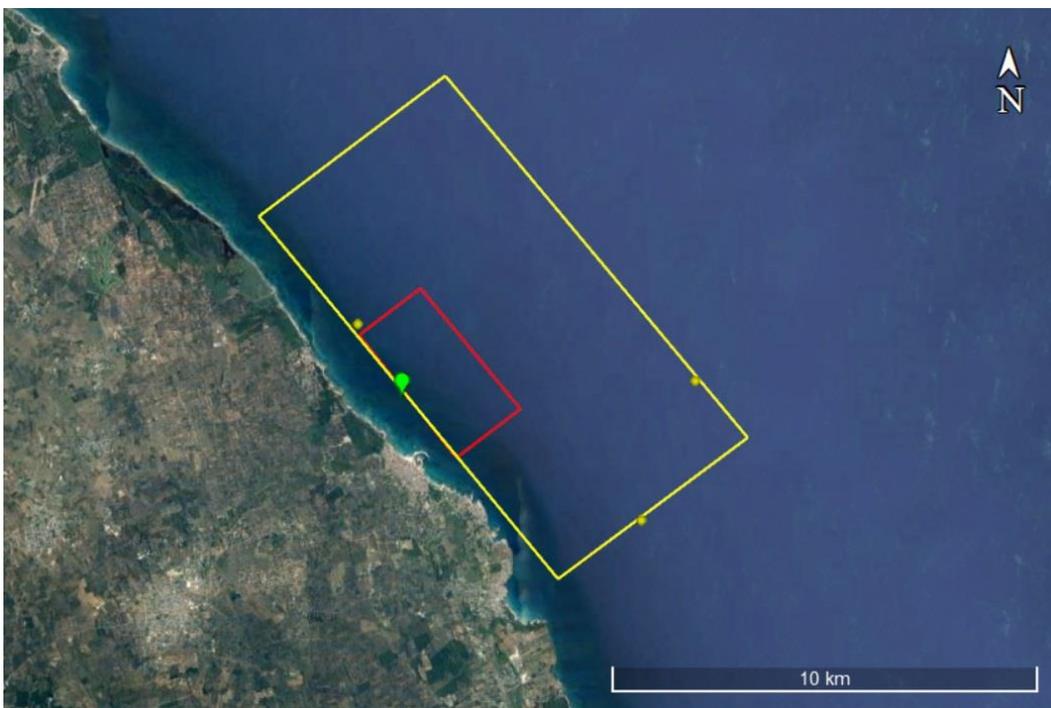
Figure 5. Other species sightings. The yellow points indicate the location of fish encounters. The yellow box marks the safety zone (SZ) and the red one the alarm zone (AZ). The exit point is highlighted in green.

- Species other than marine mammals encountered at sea are reported in Table 4 and Figure 5.

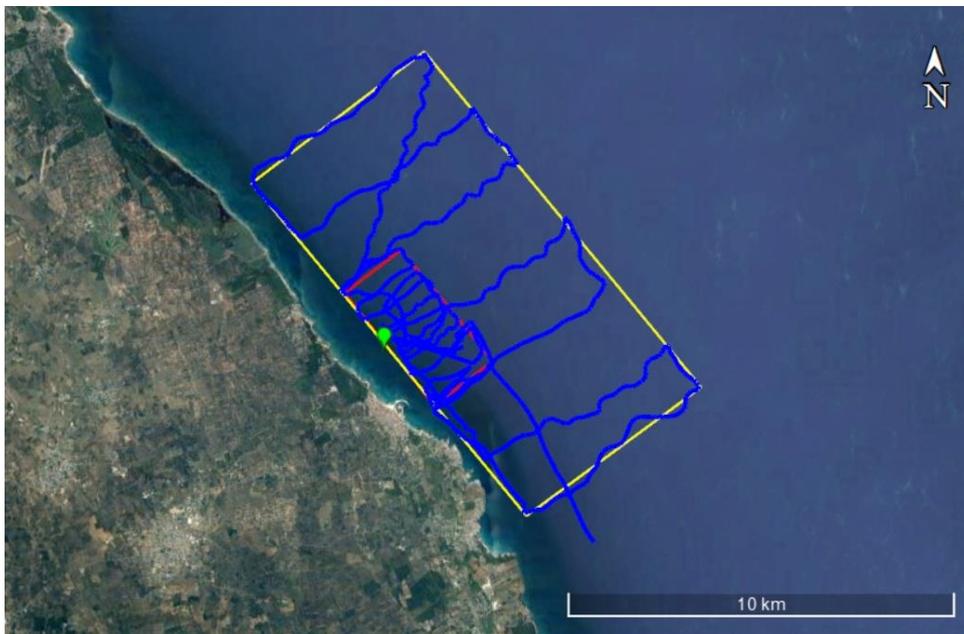
Figure 1. Monitoring tracks (blue lines).
The yellow box marks the safety zone (SZ) and the red one the alarm zone (AZ).
The exit point is highlighted in green.

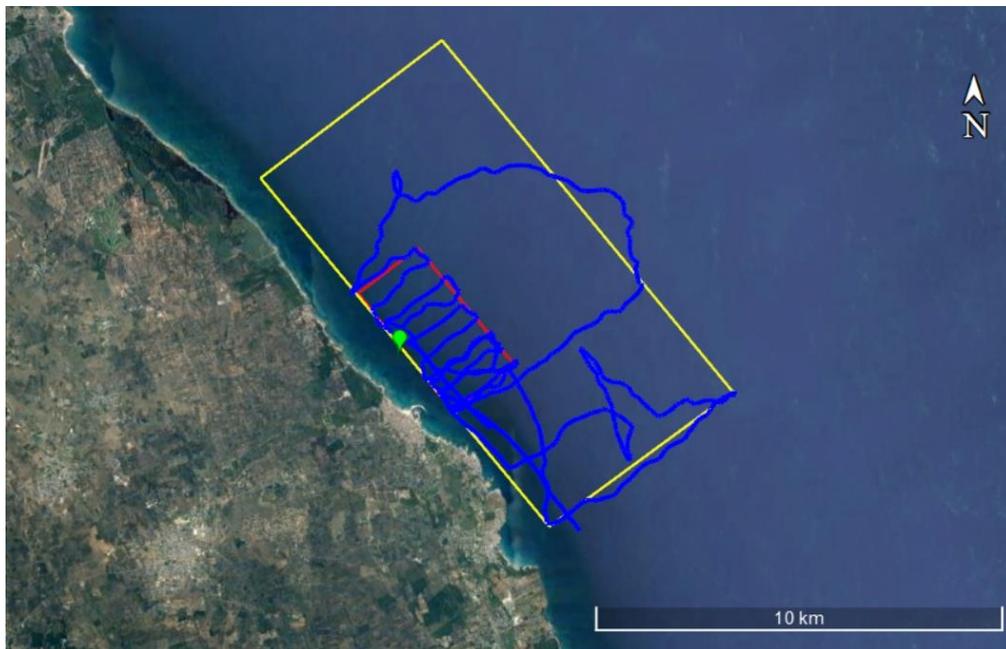
Figure 1. Monitoring tracks (blue lines).
The yellow box marks the safety zone (SZ) and the red one the alarm zone (AZ).
The exit point is highlighted in green.

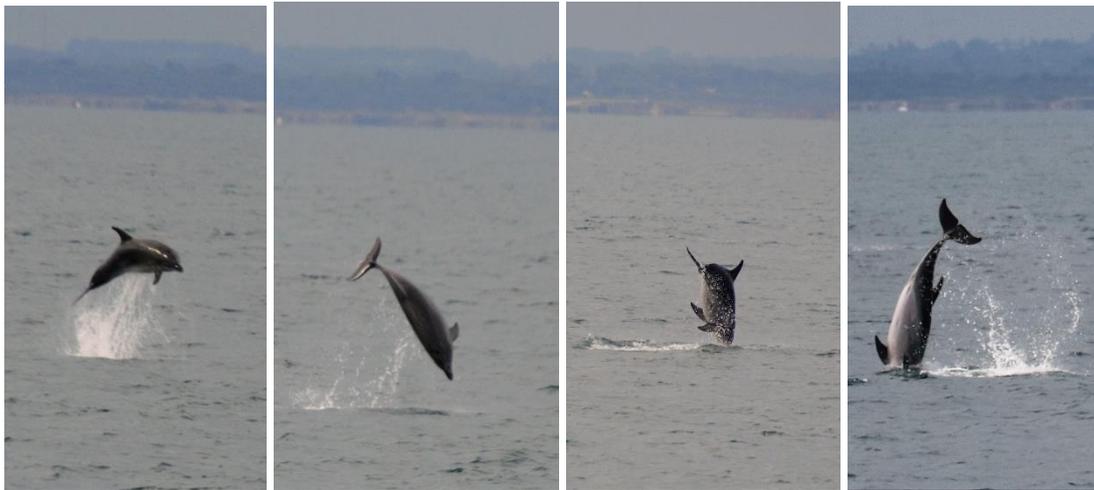
Figure 3. Leaping dolphins during a socializing phase.

- n. 2 encounters with bottlenose dolphins (*Tursiops truncatus*) in the safety zone recorded at about 1.7 and 3 nm from Adhemar, respectively (Figure 2; Table 3).
- Encounter 1: A group of 7 dolphins sighted 15 times. Some leaps observed during socializing phase (Figure 3). Travelling and feeding activities recorded.
- Encounter 2: A group of 2 adult dolphins with 1 calf/juvenile (Figure 4) sighted 15 times. Travelling, feeding, milling and interaction with trawling fishing boat activities recorded.

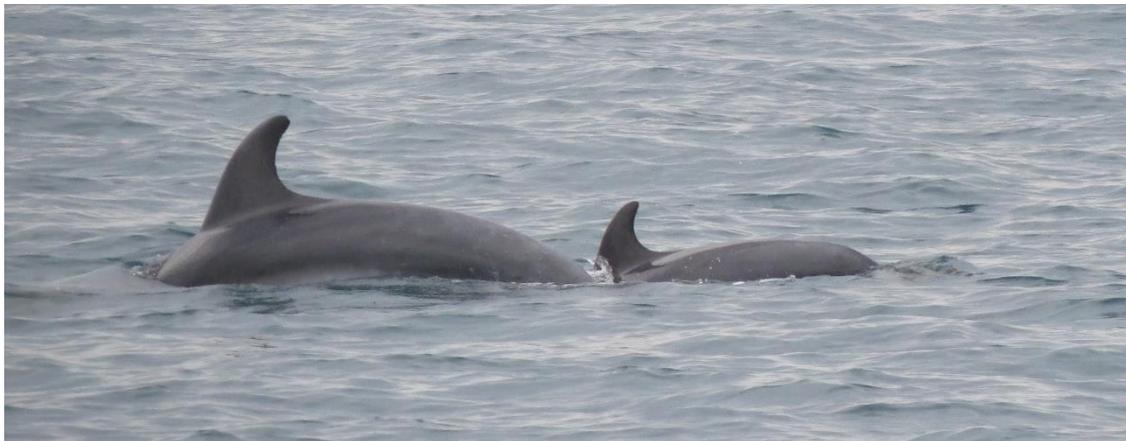
Figure 4. The adult and the calf/juvenile pair.
