Trans Adriatic
Pipeline

**Risultati del monitoraggio ambientale in corso d'opera
Rumore sottomarino e presenza di rettili e mammiferi marini
Installazione palancoato e misure temporanee di stabilizzazione del carico geostatico
(30.10.2018 – 29.12.2018)**

TAP AG Document No.:	OPL00-C493-601-Y-TPF-0003
----------------------	----------------------------------

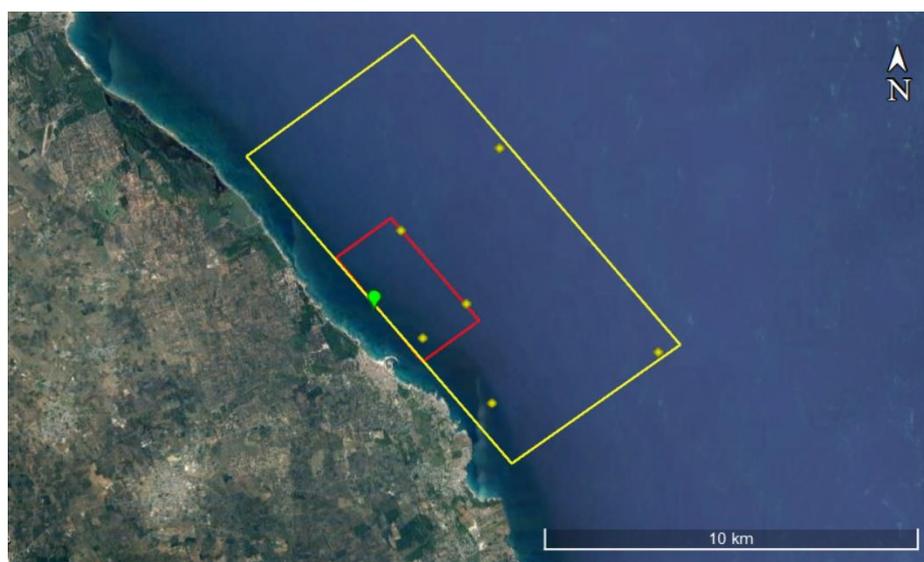
Figure 5. Other species sightings. The yellow points indicate the location of fish encounters. The yellow box marks the safety zone (SZ) and the red one the alarm zone (AZ). The exit point is highlighted in green.

- Species other than marine mammals encountered at sea are reported in Table 4 and Figure 5.

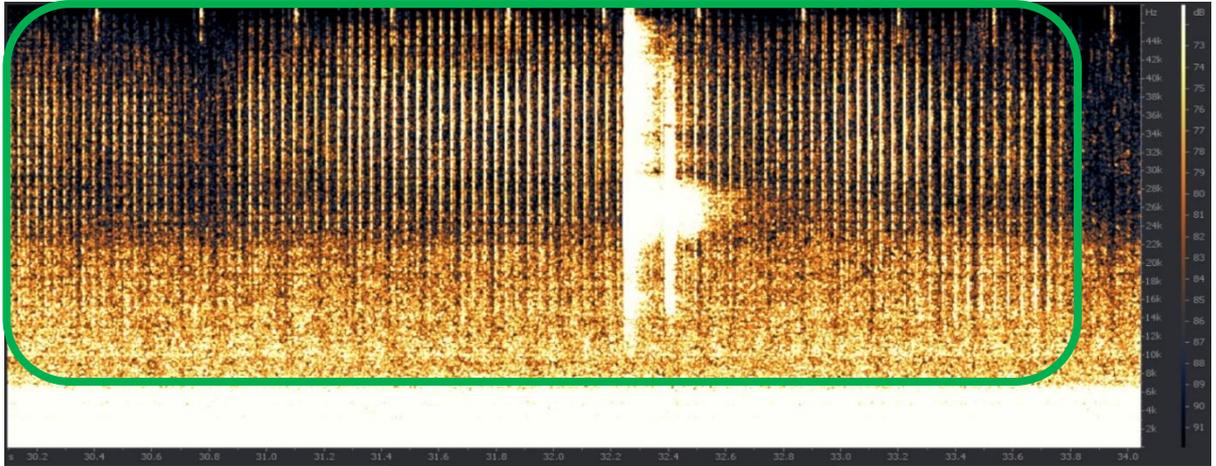
Figure 6. In the green rectangle a click train belonging to the first detection is highlighted

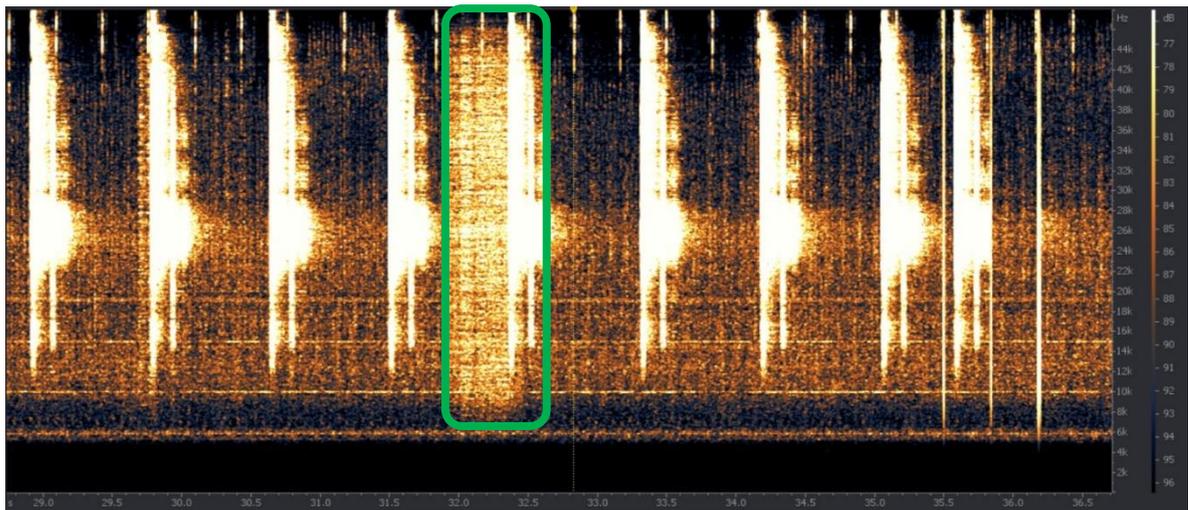
Figure 9. In the green rectangle burst pulse belonging to the third detection is highlighted

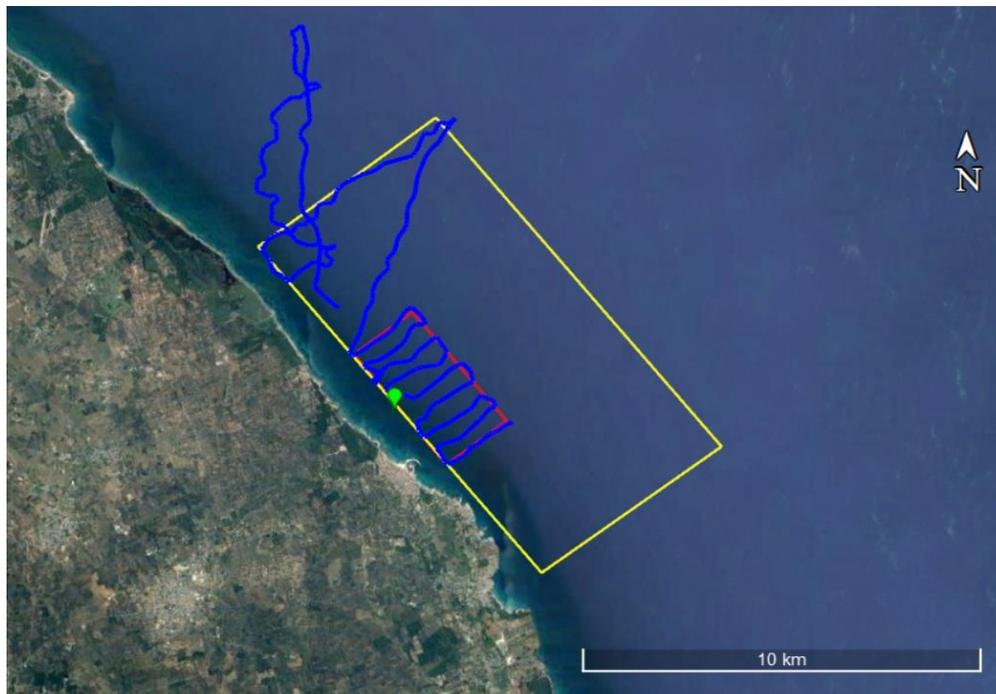
Figure 1. Monitoring tracks (blue lines).
The yellow box marks the safety zone (SZ) and the red one the alarm zone (AZ).
The exit point is highlighted in green.

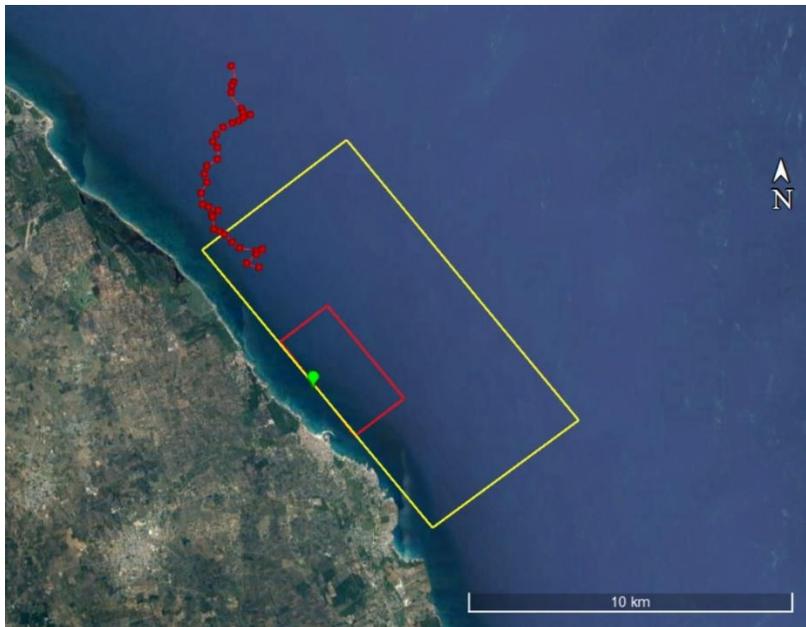
Figure 2. Position of the bottlenose dolphin encounter (red points indicates each sighting). The yellow box marks the safety zone (SZ) and the red one the alarm zone (AZ). The exit point is marked in green.

- n. 1 encounters with two travelling/feeding bottlenose dolphins (*Tursiops truncatus*) in the safety zone recorded at about 2.1 nm from Adhemar (Figure 2; Table 3).
- Animals sighted 34 times between 09:54 and 12:08.

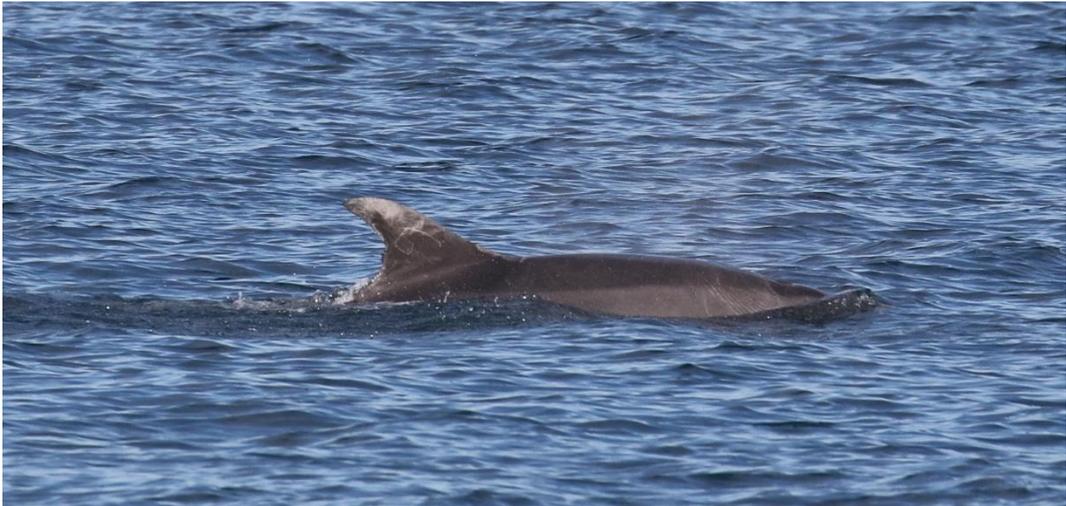
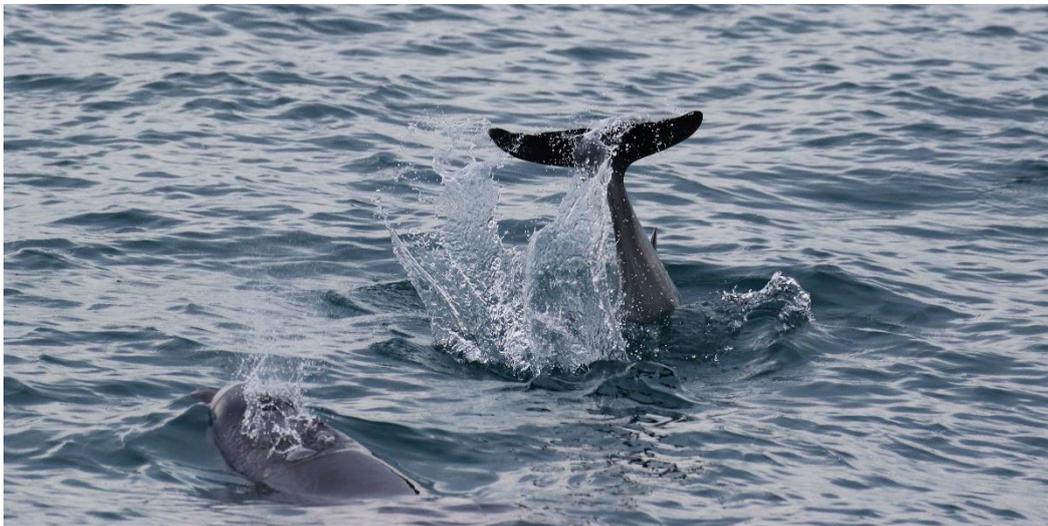
Figure 3. Bottlenose dolphins encounter.

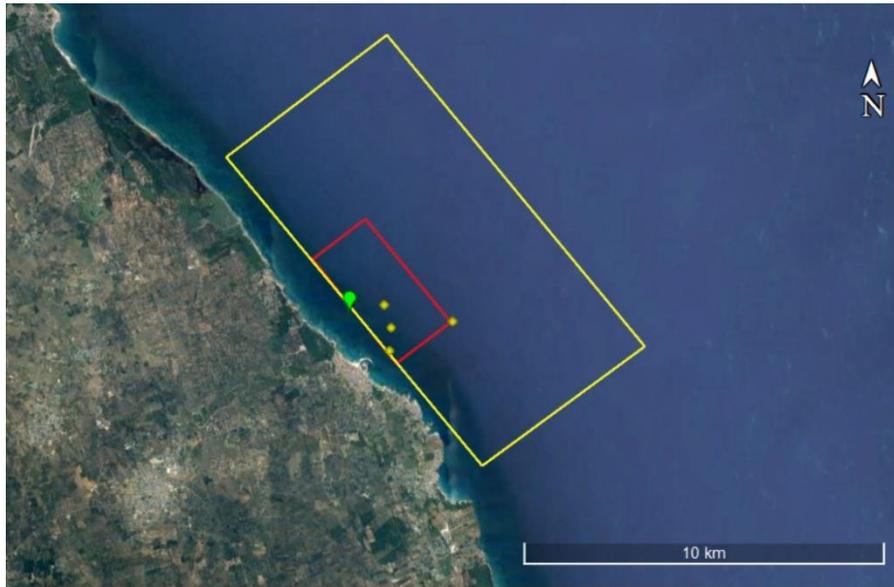
Figure 4. Other species sightings. The yellow points indicate the location of fish encounters. The yellow box marks the safety zone (SZ) and the red one the alarm zone (AZ). The exit point is highlighted in green.

- Species other than marine mammals encountered at sea are reported in Table 4 and Figure 4.

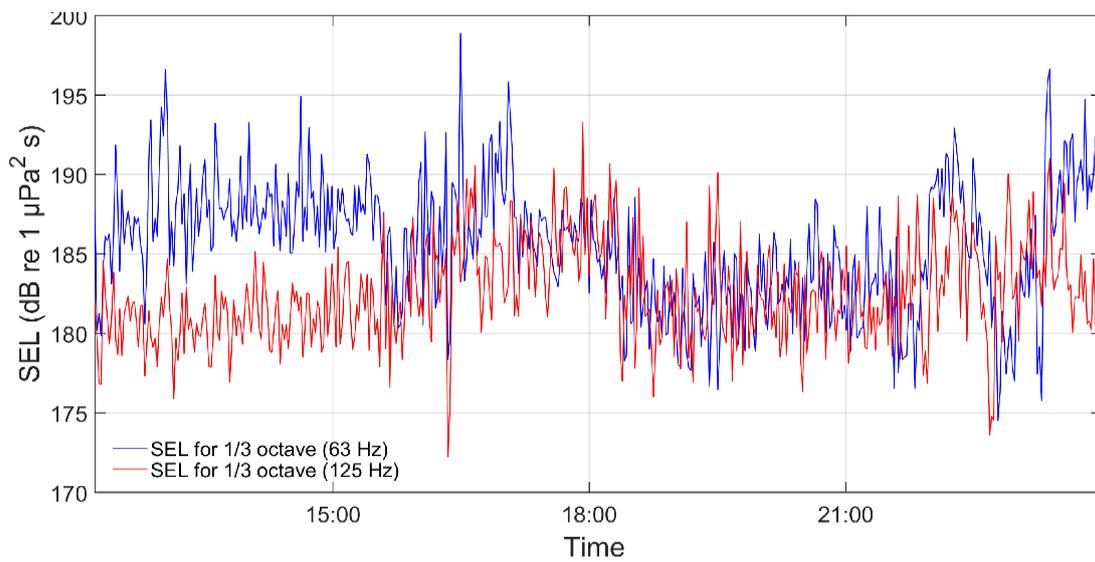
Figure 3. SEL trend.
