TAP AG Project Title / Facility Name:
Trans Adriatic Pipeline Project

**RELAZIONE ILLUSTRATIVA
DELLE OPERAZIONI DI ESPIANTO
EFFETTUATE IN AREA 5 SU NUCLEI DI
BIOCOSTRUZIONI A CORALLIGENO**

**ALLEGATO 2
SCHEDE DELLE BIOCOSTRUZIONI OGGETTO DI ESPIANTO**

ALLEGATO 2 - OPL00-C30373-150-Y-TRS-0012

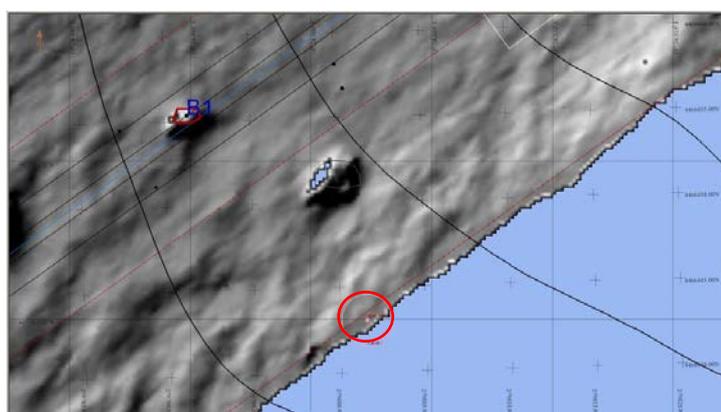
BIOCOSTRUZIONE N.	BIO_01	PROFONDITA' (m)	52
COORDINATE	40° 19' 10.587"N 18° 24' 29.692"E		
DESCRIZIONE:	Bioconcrezionamento di piccole dimensioni (1.5m x 1.5m), alto meno di 60 cm, poco articolato e molto infangato. Presenta una scarsissima quantità di <i>Axinella verrucosa</i> e <i>Parazoanthus axinellae</i> , con una copertura di queste due specie che non supera il 30%. Presenti rari esemplari di <i>Caryophyllia/Phyllangia</i> , alcuni esemplari di spugne incrostanti e globose e del tunicato <i>Halocynthia papillosa</i> . Distribuite in maniera sparsa alghe rosse incrostanti. Si lavora sulla porzione interferita dalla condotta, posta a nord della biocostruzione.		
NUCLEI RIMOSI	13	DATA	27/12/2019
STATO RIMOZIONE	Completa		
COMMENTI:	Presenza di lenze da pesca abbandonate		
PRINCIPALI TAXA RIMOSI	Causa le piccole dimensioni e la scarsa copertura di specie chiave, sono stati rimossi 13 nuclei di dimensioni variabili tra 10 cm e 30 cm. La specie principale rimossa è la spugna <i>Axinella verrucosa</i> , spesso in associazione con <i>Parazoanthus axinellae</i> . Alcuni nuclei portano spugne rosse incrostanti e massive; 2 nuclei con i tunicati <i>Halocynthia papillosa</i> . Prelevati diversi individui di coralli duri solitari <i>Caryophyllia/Phyllangia</i> . Prelevati alcuni nuclei con alghe rosse incrostanti.

SUPPORTO DI MANTENIMENTO	GP_01 (13 nuclei)	PROFONDITA' (m)	51.2
POSIZIONE	GP_01 : 40°19'10.198"N 18°24'30.140"E

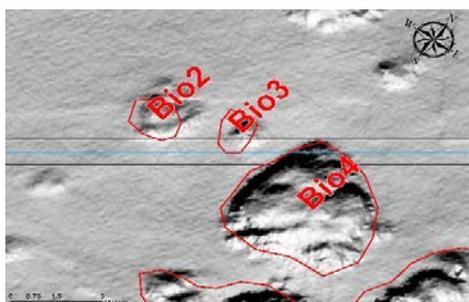
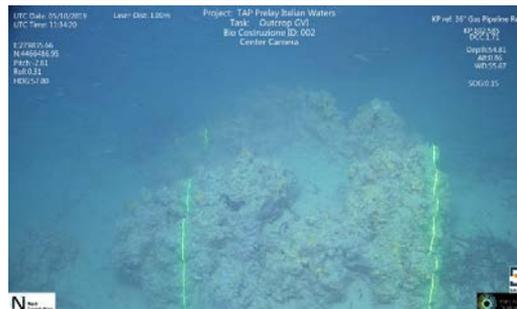
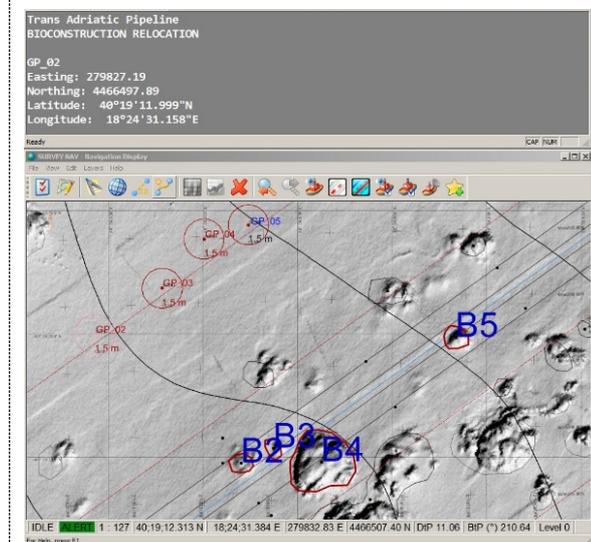
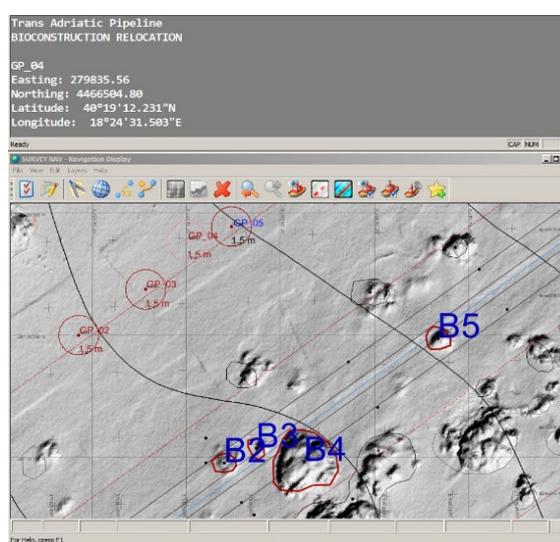
BIOCOSTRUZIONE N.	BIO_02	PROFONDITA' (m)	55
COORDINATE	40° 19' 11.685" N 18° 24' 31.621" E		
DESCRIZIONE:	Bioconcrezionamento di medie dimensioni (2.5m x 2.5m), alto circa 1m, dalla struttura articolata in guglie che circondano una zona sabbiosa centrale a forma di cratere. Sono presenti ulteriori piccoli pezzi bassi tutto intorno all'affioramento principale molto infangati. Presente una copertura di <i>Axinella verrucosa</i> e <i>Parazoanthus axinellae</i> (40%). Presenti numerosi esemplari di <i>Caryophyllia/Phyllangia</i> e diverse spugne incrostanti e globose.		
NUCLEI RIMOSI	26	DATA	03/01/2020
STATO RIMOZIONE	Completa		
COMMENTI:			
PRINCIPALI TAXA RIMOSI	Sono stati rimossi 26 nuclei di dimensioni variabili tra 10 cm e 40 cm. La specie principale rimossa è la spugna <i>Axinella verrucosa</i> con <i>P. axinellae</i> . Alcuni nuclei portano spugne rosse incrostanti e massive, tra le quali <i>Agelas oriodes</i> . Presenti diversi individui di <i>Caryophyllia/Phyllangia</i> . Prelevati anche alcuni nuclei con alghe rosse incrostanti.

SUPPORTO DI MANTENIMENTO	GP_02 (22 nuclei) GP_04 (4 nuclei)	PROFONDITA' (m)	GP_02: 56 GP_04: 56
COORDINATE	GP_02: 40°19'11.999"N 18°24'31.158"E GP_04 : 40°19'12.231"N 18°24'31.503"E

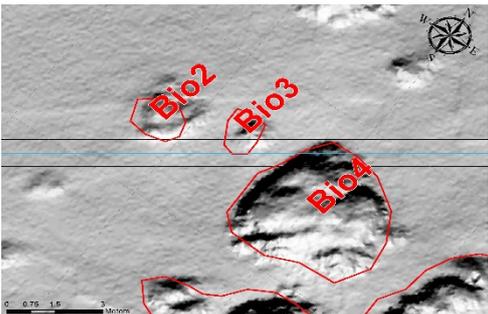
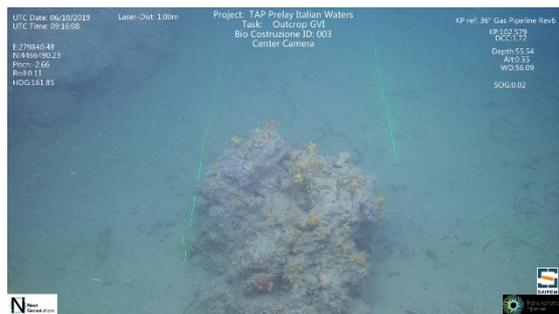
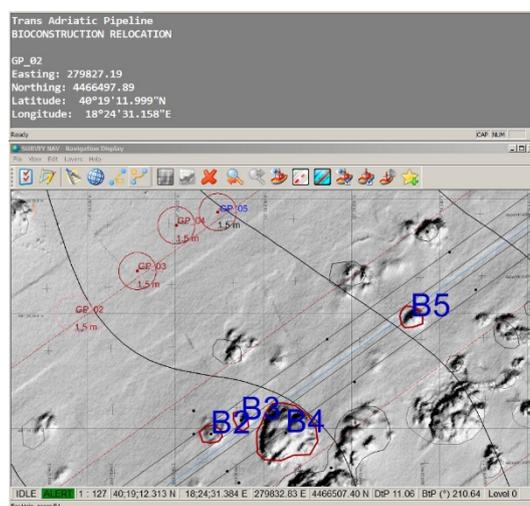
BIOCONSTRUZIONE N.	BIO_03	PROFONDITA' (m)	56
COORDINATE	40° 19' 11.722" N 18° 24' 31.724" E		
DESCRIZIONE: Bioconcrezionamento di piccole dimensioni (1m x 1.5m), alto meno di 1m, globoso, poco articolato e infangato. Presente in maniera poco abbondante la spugna <i>Axinella verrucosa</i> e <i>Parazoanthus axinellae</i> , con una copertura di queste due specie pari al 30%. Presenti diversi esemplari di <i>Caryophyllia/Phyllangia</i> e diverse spugne incrostanti e globose con alcune colonie di idrozoi. Abbondante l'ascidia coloniale <i>Diplosoma spongiforme</i> .

NUCLEI RIMOSSI	10	DATA	03/01/2020
STATO RIMOZIONE	Completa		
COMMENTI:			
PRINCIPALI TAXA RIMOSSI	Sono stati rimossi 10 nuclei di dimensioni variabili tra 10 cm e 30 cm. La specie principale rimossa è la spugna <i>Axinella verrucosa</i> con <i>P. axinellae</i> . Alcuni nuclei portano spugne rosse incrostanti e massive, tra le quali 1 esemplare di <i>Agelas oriodes</i> . Presenti diversi individui di <i>Caryophyllia/Phyllangia</i> . Prelevati anche diversi nuclei con alghe rosse incrostanti.

SUPPORTO DI MANTENIMENTO	GP_02 (10 nuclei)	PROFONDITA' (m)	56
COORDINATE	GP_02 : GP_02: 40°19'11.999"N 18°24'31.158"E

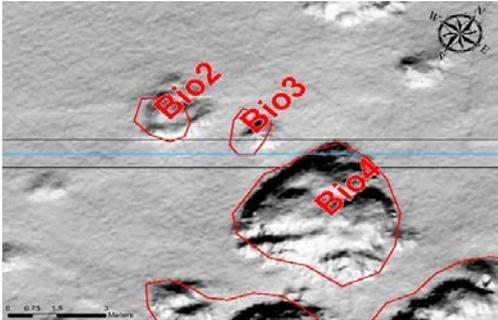
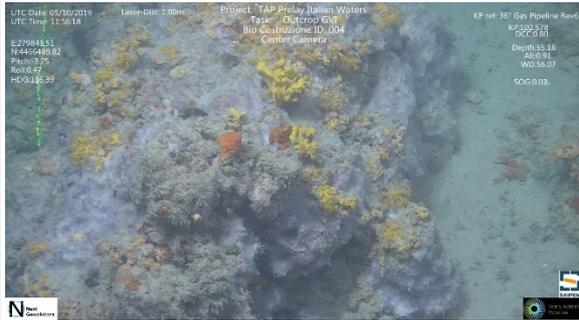
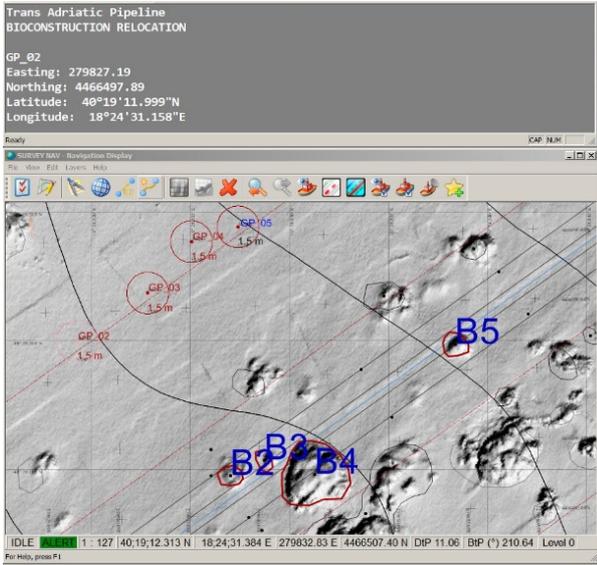
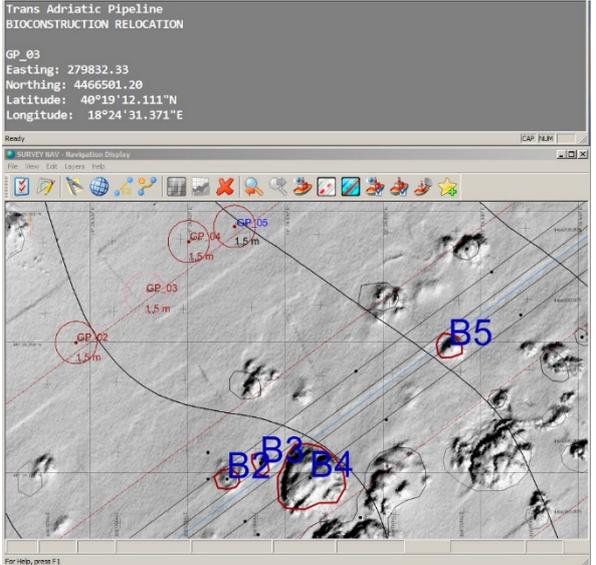
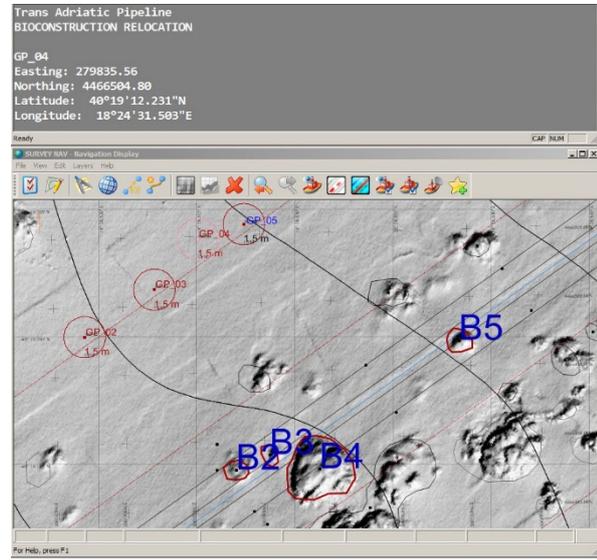
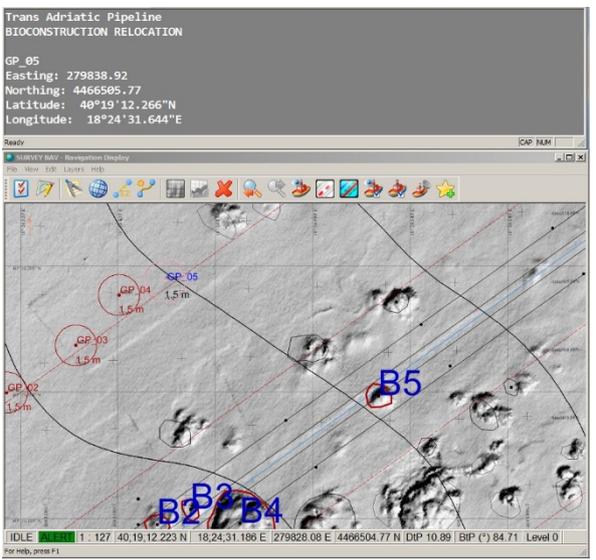
BIOCOSTRUZIONE N.	BIO_04	PROFONDITA' (m)	56
COORDINATE	40° 19' 11.687" N 18° 24' 31.875" E		
DESCRIZIONE:	Bioconcrezionamento di grandi dimensioni (5m x 5m), alto circa 2m, piuttosto massiccio, articolato e con piccole cavità ed anfratti. Sono presenti ulteriori piccoli pezzi bassi tutto intorno all'affioramento principale. Presente una abbondante copertura di <i>Axinella verrucosa</i> e <i>Parazoanthus axinellae</i> , con una copertura di queste due specie pari al 70%. Abbondanti anche gli esemplari di <i>Caryophyllia/Phyllangia</i> e diverse spugne incrostanti e globose, tra le quali <i>Agelas oroides</i> . Presente il Briozoo eretto <i>Schizoretepora serratimago</i> .

NUCLEI RIMOSI	268	DATA	03-04/01/2020
STATO RIMOZIONE	Completa		
COMMENTI			
PRINCIPALI TAXA RIMOSI	Sono stati rimossi 268 nuclei di dimensioni variabili tra 10 cm e 30 cm. La specie principale rimossa e la spugna <i>Axinella verrucosa</i> con <i>P. axinellae</i> . Molti nuclei portano spugne rosse incrostanti e massive, tra le quali diversi esemplari di <i>Agelas oroides</i> . Presenti numerosi individui dei celenterati madreporari <i>Caryophyllia/Phyllangia/Cladocora</i> . Prelevati anche diversi nuclei con il briozoo eretto <i>Schizoretepora serratimago</i> .

SUPPORTO DI MANTENIMENTO	GP_02 (38 nuclei) (3/1/20) GP_03 (76 nuclei) (3/1/20) GP_04 (77 nuclei) (3/1/20) GP_05 (69 nuclei) (4/1/20) GP_05 (69 nuclei) (4/1/20) GP_06 (8 nuclei) (4/1/20)	PROFONDITA' (m)	GP_02: 55.7 GP_03: 56.2 GP_04: 56.5 GP_05: 56.7 GP_06: 58.1
COORDINATE	GP_02: 40°19'11.999" N 18°24'31.158"E GP_03: 40°19'12.111" N 18°24'31.371"E GP_04: 40°19'12.231" N 18°24'31.503"E GP_05: 40°19'12.266" N 18°24'31.644"E GP_06: 40°19'12.884" N 18°24'31.676"E

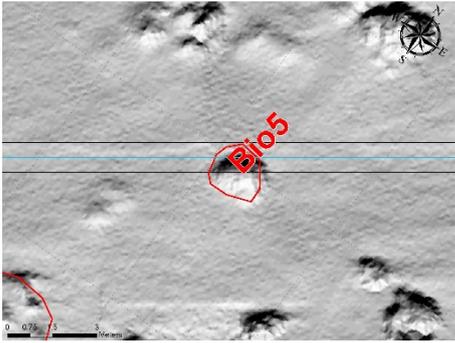
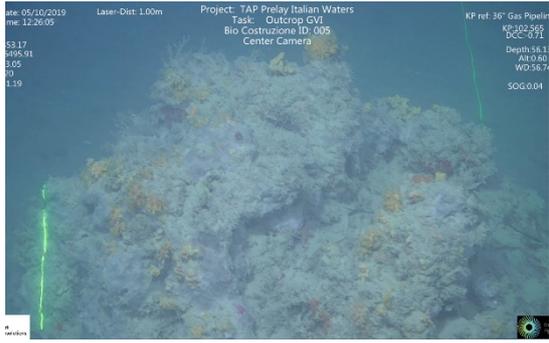
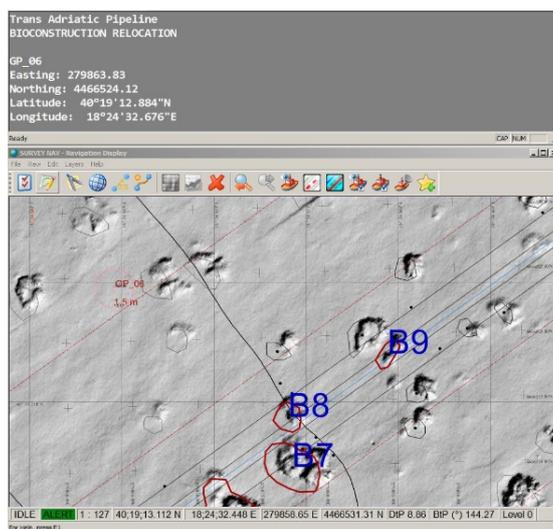
BIOCOSTRUZIONE N.	BIO_05	PROFONDITA' (m)	58
COORDINATE	40° 19' 11.991" N 18° 24' 32.302" E		
DESCRIZIONE: Si presenta di medie dimensioni (2m x 2m), alto < 1m, piuttosto massiccio, poco articolato, infangato. Presenti esemplari della spugna <i>Axinella verrucosa</i> con <i>Parazoanthus axinellae</i> . Copertura di queste specie inferiore al 40%. Presenti scarsi esemplari di <i>Caryophyllia/Phyllangia</i> e diversi esemplari di spugne rosse globose, tra le quali <i>Agelas oriodes</i> .

NUCLEI RIMOSSI	25	DATA	04/01/2020
STATO RIMOZIONE	Completa		
COMMENTI:			
PRINCIPALI TAXA RIMOSSI	Sono stati rimossi 25 nuclei di dimensioni variabili tra i 10 cm e i 30 cm. La specie principale rimossa è la spugna <i>Axinella verrucosa</i> con <i>P. axinellae</i> . Alcuni nuclei portano spugne rosse incrostanti e 1 esemplare di <i>Agelas oriodes</i> . Presenti diversi individui di <i>Caryophylla/Phyllangia</i> .

SUPPORTO DI MANTENIMENTO	GP_06	PROFONDITA' (m)	58.1
COORDINATE	40°19'12.884" N 18°24'31.676"E

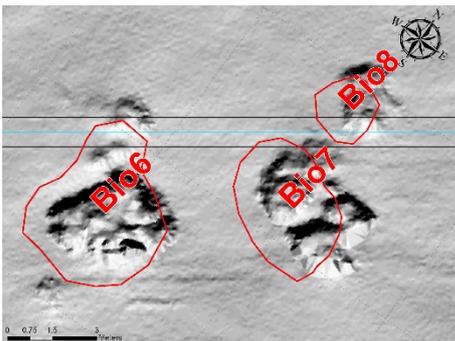
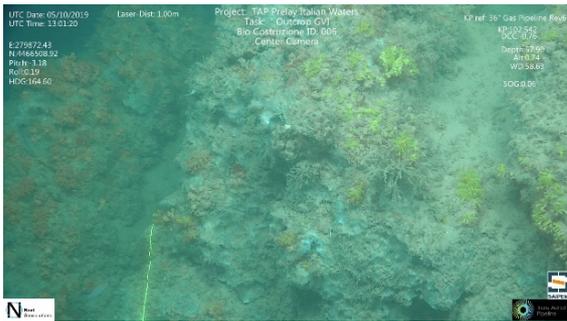
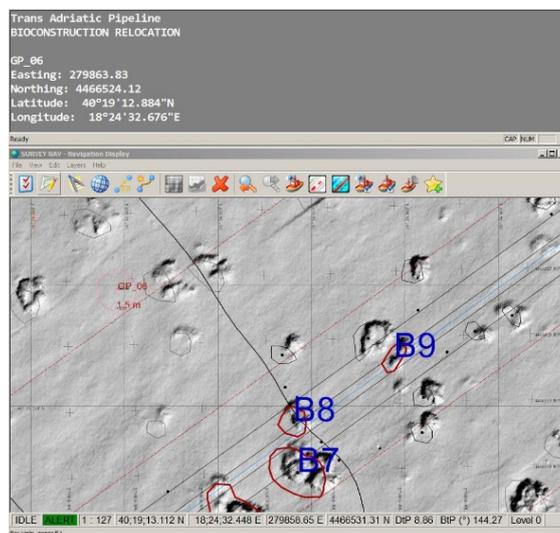
BIOCoSTRUZIONE N.	BIO_06	PROFONDITA' (m)	50
COORDINATE	40° 19' 11.991" N 18° 24' 32.302" E		
DESCRIZIONE: BioCostruzione di grandi dimensioni (4m x 3m), alto 1.5m, piuttosto massiccio e compatto, poco articolato con componente fangosa non elevata in prossimità della sommità. Predominanza di esemplari della spugna <i>Axinella verrucosa</i> con <i>Parazoanthus axinellae</i> in simbiosi con copertura pari a circa il 50%. Presenti pochi esemplari di <i>Caryophyllia/Phyllangia</i> e diversi esemplari di spugne rosse globose e idroidi coloniali.

NUCLEI RIMOSSI	21	DATA	04/01/2020
STATO RIMOZIONE	Completa		
COMMENTI:	Blocchi di piccole dimensioni alla base con presenza di reti relitte.		
PRINCIPALI TAXA RIMOSSI	Sono stati rimossi 21 nuclei di dimensioni variabili tra i 10 cm e i 30 cm in quanto il tratto di interferenza con la condotta riguardava solo la parte basale verso SE. La specie principale rimossa è la spugna <i>Axinella</i> con <i>P. axinellae</i> . Alcuni nuclei portano spugne rosse incrostanti. Presenti diversi individui di <i>Caryophyllia/Phyllangia</i> .

SUPPORTO DI MANTENIMENTO	GP_06	PROFONDITA' (m)	58.1
COORDINATE	40°19'12.884" N 18°24'31.676"E

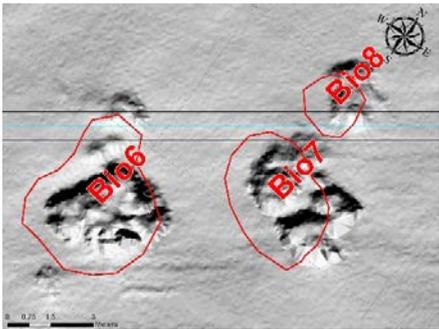
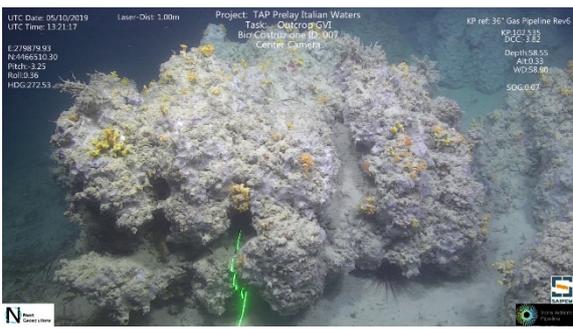
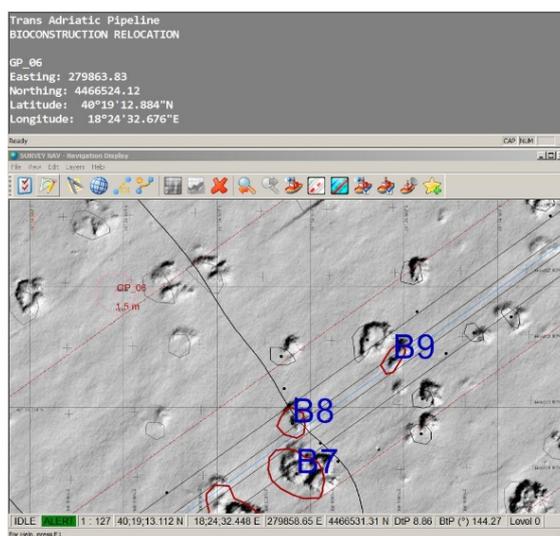
BIOCoSTRUZIONE N.	BIO_07	PROFONDITA' (m)	64
COORDINATE	40° 19' 12.313" N 18° 24' 33.042" E		
DESCRIZIONE: BioCostruzione di grandi dimensioni (5m x 4m), alto 1.5m, massiccio e compatto, poco articolato con componente fangosa abbondante. Predominanza di esemplari della spugna <i>Axinella verrucosa</i> con <i>Parazoanthus axinellae</i> di piccole e medie dimensioni in simbiosi con copertura pari a circa il 30%. Presenti pochi esemplari di <i>Caryophyllia/Phyllangia</i> e diversi esemplari di spugne rosse globose e idroidi coloniali. Presenti echinodermi quali <i>Centrostephanus longispinus</i> e <i>Hacelia attenuata</i>

NUCLEI RIMOSI	18	DATA	04/01/2020
STATO RIMOZIONE	Completa		
COMMENTI:	Blocchi di piccole dimensioni alla base.		
PRINCIPALI TAXA RIMOSI	Sono stati rimossi 18 nuclei di dimensioni variabili tra i 10 cm e i 30 cm in quanto il tratto di interferenza con la condotta riguardava solo la parte basale verso NE. La specie principale rimossa e la spugna <i>Axinella</i> con <i>P. axinellae</i> . Alcuni nuclei portano spugne rosse incrostanti. Presenti diversi individui di <i>Caryophyllia/Phyllangia</i> .

SUPPORTO DI MANTENIMENTO	GP_06	PROFONDITA' (m)	58.1
COORDINATE	40°19'12.884" N 18°24'31.676"E

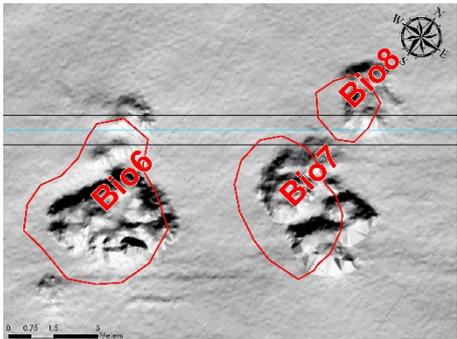
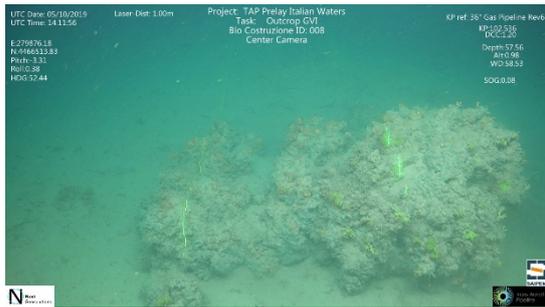
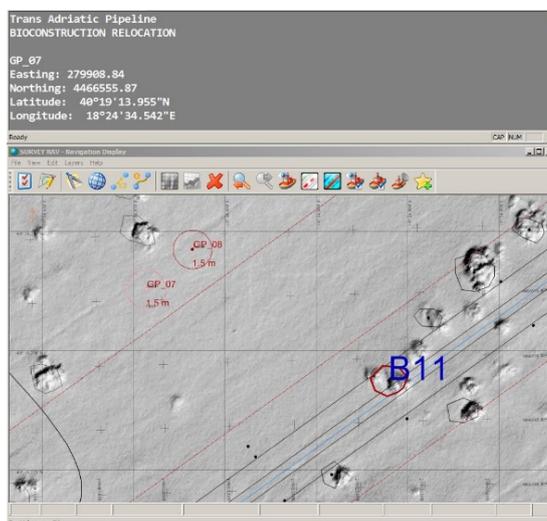
BIOCoSTRUZIONE N.	BIO_08	PROFONDITA' (m)	58
COORDINATE	40° 19' 12.562" N 18° 24' 33.241" E		
DESCRIZIONE:	BioCostruzione di medie dimensioni (2m x 2m), alta meno di 60 cm poco articolato con componente fangosa abbondante. Scarsa presenza della spugna <i>Axinella verrucosa</i> con <i>Parazoanthus axinellae</i> presenti solo esemplari di piccole dimensioni con copertura pari a circa il 30%. Presenti pochi esemplari di <i>Caryophyllia/Phyllangia</i> e rari esemplari di <i>Halocynthia papillosa</i> .

NUCLEI RIMOSSI	16	DATA	04/01/2020
STATO RIMOZIONE	Completa		
COMMENTI:	Blocchi di piccole dimensioni alla base.		
PRINCIPALI TAXA RIMOSSI	Sono stati rimossi 16 nuclei di dimensioni variabili tra i 10 cm e i 30 cm. La specie principalmente rimossa è la spugna <i>Axinella</i> con <i>P. axinellae</i> . Alcuni nuclei portano spugne ed alghe rosse incrostanti. Presenti diverse colonie di Idrozoi e briozoi eretti.

SUPPORTO DI MANTENIMENTO	GP_07	PROFONDITA' (m)	60
COORDINATE	40°19'13.955" N 18°24'34.542"E

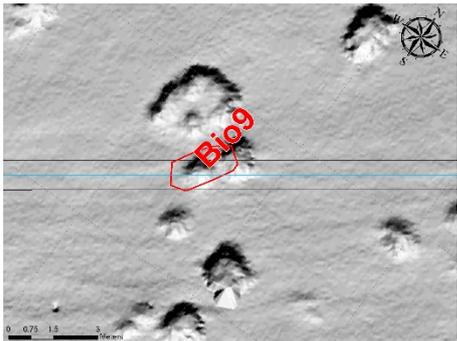
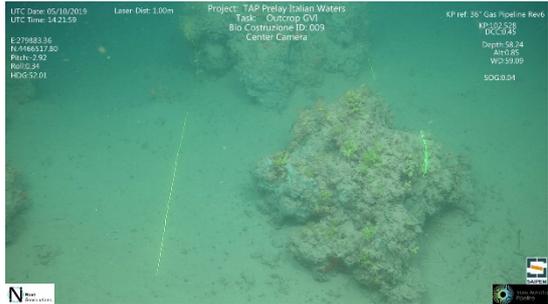
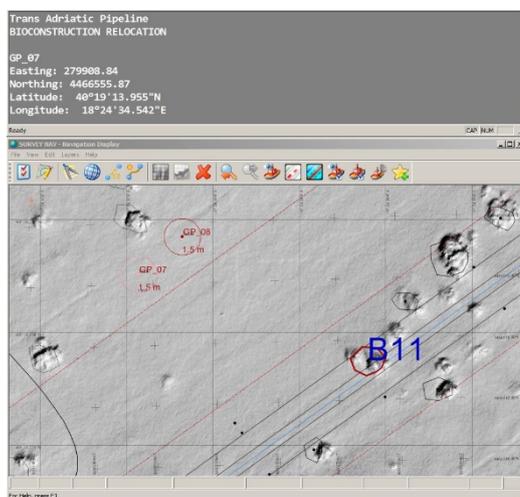
BIOCoSTRUZIONE N.	BIO_09	PROFONDITA' (m)	59.5
COORDINATE	40° 19' 12.720" N 18° 24' 33.565" E		
DESCRIZIONE: BioCostruzione di medie dimensioni (3m x 1.5m) di forma allungata formata da due piccoli affioramenti adiacenti, alti meno di 50 cm poco articolati e con componente fangosa abbondante. Scarsa presenza della spugna <i>Axinella verrucosa</i> con <i>Parazoanthus axinellae</i> . Presenti pochi esemplari di <i>Caryophyllia/Phyllangia</i> e rari esemplari di <i>Diplosoma spongiforme</i> .

NUCLEI RIMOSSI	9	DATA	08/01/2020
STATO RIMOZIONE	Completa		
COMMENTI:	Blocchi di piccole dimensioni alla base.		
PRINCIPALI TAXA RIMOSSI	Sono stati rimossi 16 nuclei di dimensioni variabili tra i 10 cm e i 30 cm. La specie principalmente rimossa è la spugna <i>Axinella</i> con <i>P. axinellae</i> . Alcuni nuclei portano spugne ed alghe rosse incrostanti. Presenti diverse colonie di idrozoi e briozoi eretti.

SUPPORTO DI MANTENIMENTO	GP_07	PROFONDITA' (m)	60
COORDINATE	40°19'13.955" N 18°24'34.542"E

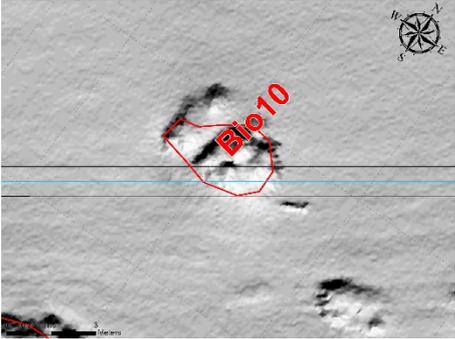
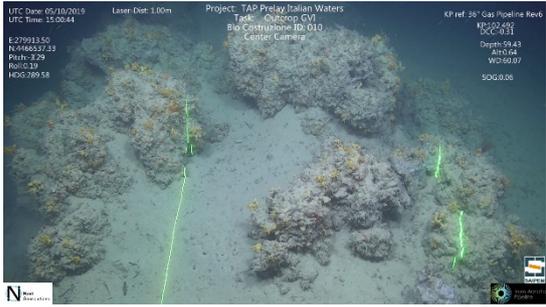
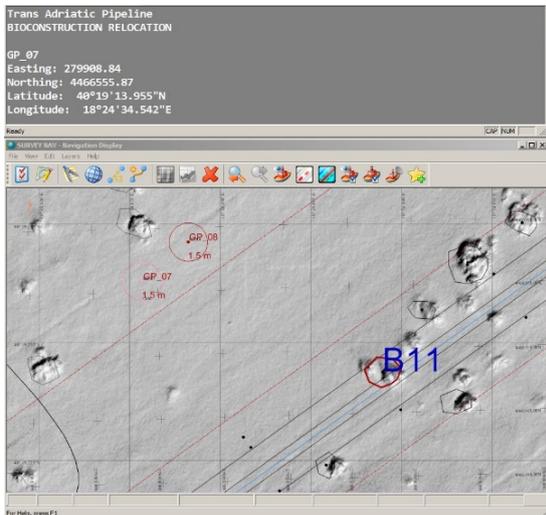
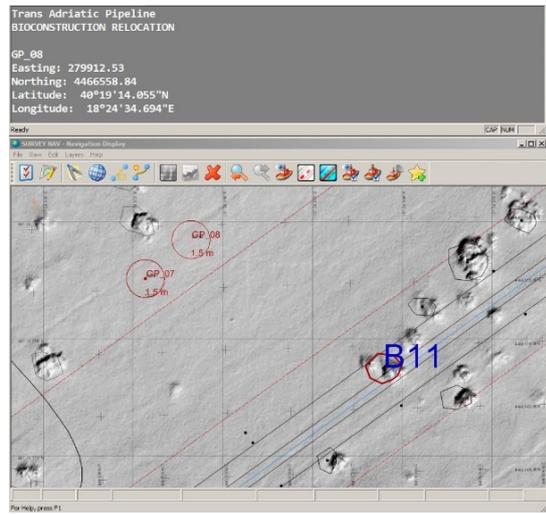
BIOCoSTRUZIONE N.	BIO_10	PROFONDITA' (m)	61
COORDINATE	40° 19' 13.355" N 18° 24' 34.670" E		
DESCRIZIONE:	BioCostruzione grandi dimensioni (4m x 4m) formata da piccoli blocchi articolati alti meno di 70 cm, con forte componente fangosa. Presenza della spugna <i>Axinella verrucosa</i> con <i>Parazoanthus axinellae</i> . Presenti idrozoi coloniali e spugne rosse globose e massive assieme a madreporari solitari quali <i>Caryophyllia/Phyllangia</i>

NUCLEI RIMOSSI	65	DATA	08/01/2020
STATO RIMOZIONE	Completa		
COMMENTI:	Blocchi di piccole dimensioni.		
PRINCIPALI TAXA RIMOSSI	Sono stati rimossi 65 nuclei di dimensioni variabili tra i 10 cm e i 30 cm. La specie principalmente rimossa è la spugna <i>Axinella</i> con <i>P. axinellae</i> . Alcuni nuclei portano spugne ed alghe rosse incrostanti. Presenti diverse colonie di idrozoi e briozoi eretti.		
SUPPORTO DI MANTENIMENTO	GP_07 GP_08	PROFONDITA' (m)	GP_07: 60 GP_08: 60.1

COORDINATE	GP_07: 40°19'13.955" N 18°24'34.542"E GP_08: 40°19'14.055" N 18°24'34.694"E

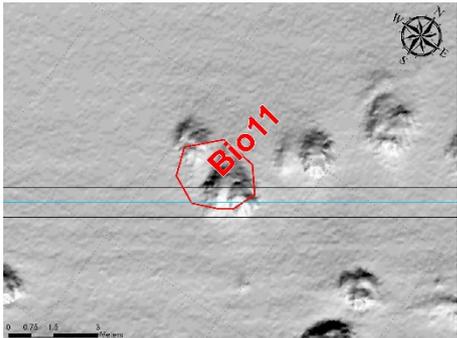
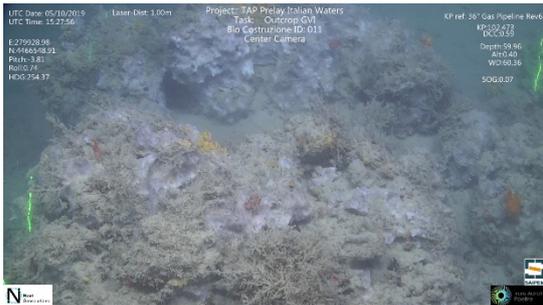
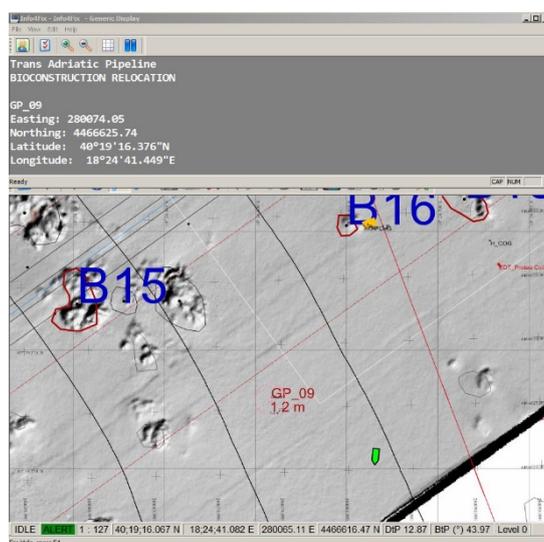
BIOCOSTRUZIONE N.	BIO_11	PROFONDITA' (m)	61
COORDINATE	40° 19' 13.725" N 18° 24' 35.338" E		
DESCRIZIONE:	Biocostruzione medio/grandi dimensioni (4m x 2m) formata da piccoli blocchi globosi alti meno di 60 cm, molto infangati. Presenza della spugna <i>Axinella verrucosa</i> con <i>Parazoanthus axinellae</i> con copertura pari a circa il 40%. Presenti idrozoi coloniali e spugne rosse globose. Molto abbondante il <i>Diplosoma spongiforme</i> e gli idrozoi coloniali.

NUCLEI RIMOSI	11	DATA	09/01/2020
STATO RIMOZIONE	Completa		
COMMENTI:	Blocchi di piccole dimensioni con <i>Axinella polypoides</i> di piccole dimensioni		
PRINCIPALI TAXA RIMOSI	Sono stati rimossi 11 nuclei di dimensioni variabili tra i 10 cm e i 30 cm. La specie principalmente rimossa è la spugna <i>Axinella</i> con <i>P. axinellae</i> . Alcuni nuclei portano spugne ed alghe rosse incrostanti. Presenti diverse colonie di idrozoi e briozoi (<i>Reteporella grimaldi</i>)

SUPPORTO DI MANTENIMENTO	GP_09	PROFONDITA' (m)	66.3
COORDINATE	GP_09: 40°19'16.376" N 18°24'41.449"E

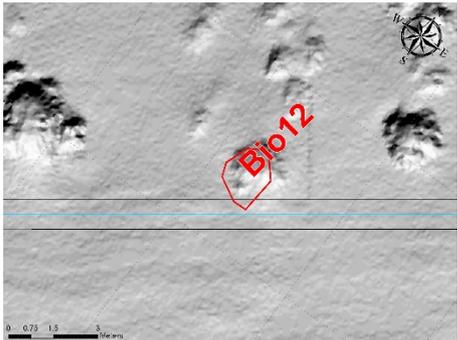
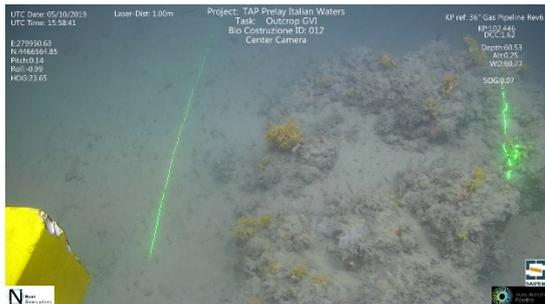
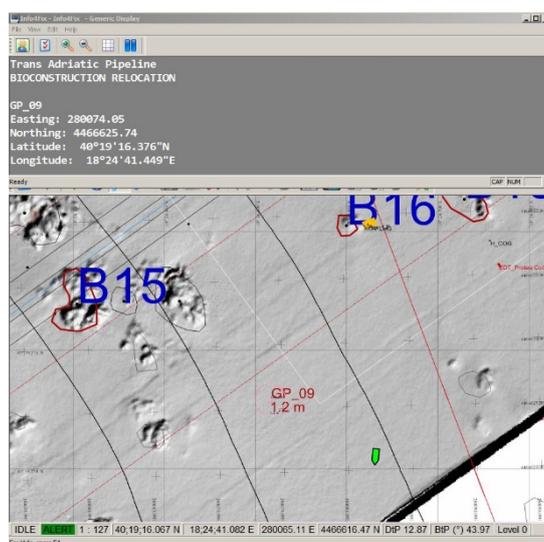
BIOCoSTRUZIONE N.	BIO_12	PROFONDITA' (m)	61
COORDINATE	40° 19' 14.283" N 18° 24' 36.318" E		
DESCRIZIONE: BioCostruzione di piccole dimensioni (2m x 1m) formata da vari blocchi molto infangati. Presenza della spugna <i>Axinella verrucosa</i> con <i>Parazoanthus axinellae</i> con copertura pari a circa il 40%. Presenti idrozoi coloniali e spugne rosse globose. Molto abbondante il <i>Diplosoma spongiforme</i> e gli idrozoi coloniali.

NUCLEI RIMOSSI	7	DATA	09/01/2020
STATO RIMOZIONE	Completa		
COMMENTI:			
PRINCIPALI TAXA RIMOSSI	Sono stati rimossi 7 nuclei di dimensioni variabili tra i 10 cm e i 25 cm. La specie principalmente rimossa e la spugna <i>Axinella</i> con <i>P. axinellae</i> di piccole e medie dimensioni associati a frammenti con idrozoi ed alghe rosse incrostate.		
SUPPORTO DI MANTENIMENTO	GP_09	PROFONDITA' (m)	66.3
COORDINATE	GP_09: 40°19'16.376" N 18°24'41.449"E

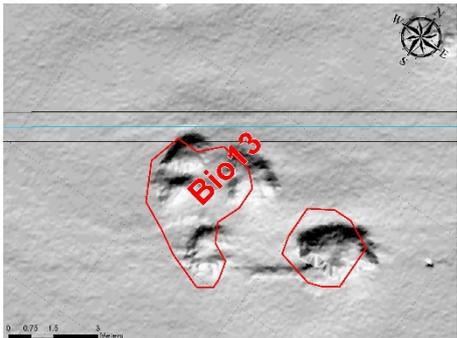
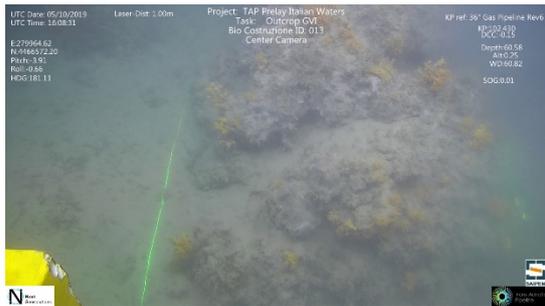
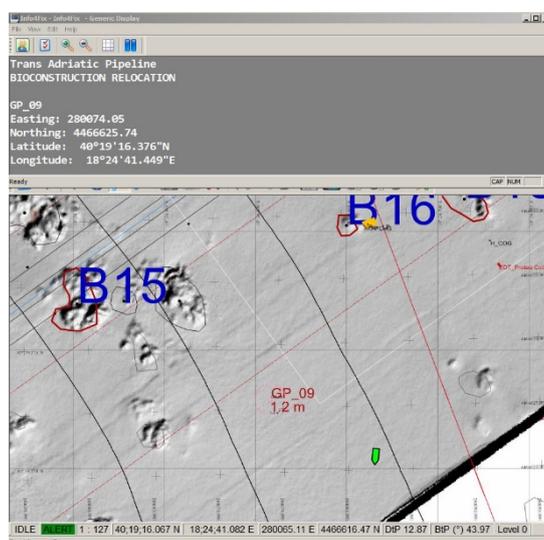
BIOCOSTRUZIONE N.	BIO_13	PROFONDITA' (m)	61
COORDINATE	40° 19' 14.464" N 18° 24' 36.928" E		
DESCRIZIONE:	Biostruzione di medie dimensioni (3m x 2m) formata da vari blocchi molto infangati alti meno di 40 cm. Forte presenza della spugna <i>Axinella verrucosa</i> con <i>Parazoanthus axinellae</i> con copertura pari a circa il 40%. Presenti molti idrozoi coloniali e scarse spugne rosse globose. Molto abbondante il <i>Diplosoma spongiforme</i> .

NUCLEI RIMOSI	5	DATA	09/01/2020
STATO RIMOZIONE	Completa		
COMMENTI:	La biostruzione si presenta liscia e compatta, con una consistenza dura, ed è difficile prendere nuclei di dimensioni maggiori.		
PRINCIPALI TAXA RIMOSI	Sono stati rimossi 5 nuclei di dimensioni variabili tra i 10 cm e i 30 cm. La specie principalmente rimossa è la spugna <i>A. verrucosa</i> con <i>P. axinellae</i> di piccole e medie dimensioni associati a frammenti con idrozoi ed alghe rosse incrostate.

SUPPORTO DI MANTENIMENTO	GP_09	PROFONDITA' (m)	66.3
COORDINATE	GP_09: 40°19'16.376" N 18°24'41.449"E

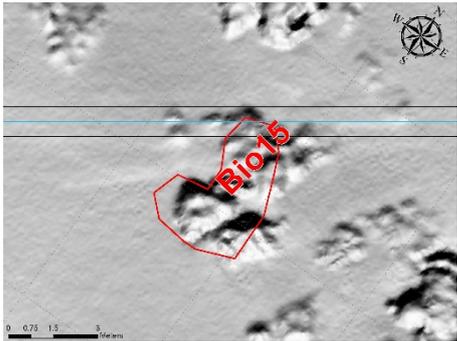
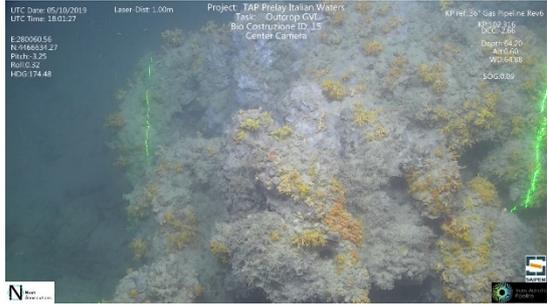
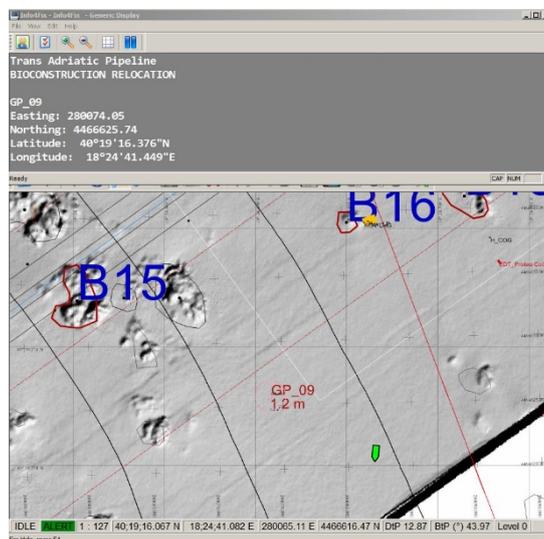
BIOCoSTRUZIONE N.	BIO_15	PROFONDITA' (m)	65
COORDINATE	40° 19' 16.617" N 18° 24' 40.812" E		
DESCRIZIONE:	BioCostruzione di grandi dimensioni (5m x 4m) e piuttosto articolata in diversi massi globosi. Forte copertura della spugna <i>Axinella verrucosa</i> con <i>Parazoanthus axinellae</i> sulla sommità dell'affioramento con esemplari anche grandi. Molti frequenti idrozoi e briozoi coloniali eretti e <i>Diplosoma spongiforme</i> sul versante Sud. Evidenti colonie di madreporari <i>Caryophyllia/Phyllangia</i>

NUCLEI RIMOSSI	30	DATA	09/01/2020
STATO RIMOZIONE	Completa		
COMMENTI:	La bioCostruzione si presenta liscia e compatta, con una consistenza dura, ed è difficile prendere nuclei di dimensioni maggiori.		
PRINCIPALI TAXA RIMOSSI	Sono stati rimossi 30 nuclei di dimensioni medie/piccole (tra i 10 cm e i 20 cm) a causa della compattezza della roccia. La specie principalmente rimossa è la spugna <i>Axinella verrucosa</i> ed alcuni nuclei con <i>Caryophyllia/Phyllangia</i> e spugne rosse incrostanti.

SUPPORTO DI MANTENIMENTO	GP_09	PROFONDITA' (m)	66.3
COORDINATE	GP_09: 40°19'16.376" N 18°24'41.449"E

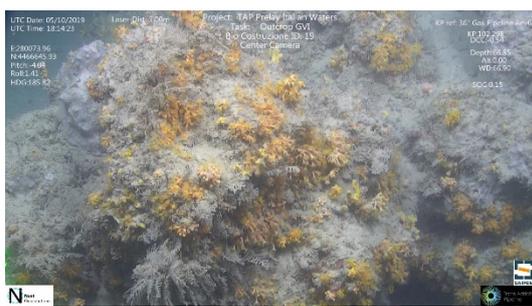
BIOCOSTRUZIONE N.	BIO_19	PROFONDITA' (m)	67
COORDINATE	40° 19' 16.988" N 18° 24' 41.421" E		
DESCRIZIONE:	Costituita da un affioramento articolato (3m x 2m), alto 1 m, composto da diversi pezzi e piuttosto infangato. La specie <i>P. axinellae</i> è molto abbondante, insieme agli Idrozoi coloniali. Il tunicato <i>D. spongiforme</i> ricopre ampie porzioni della biocostruzione. La spugna <i>A. verrucosa</i> è poco abbondante. I madreporari <i>Caryophyllia/Phyllangia</i> e le spugne Suberitidae sono poco abbondanti. La copertura degli organismi bentonici è inferiore al 50%.

NUCLEI RIMOSI	16	DATA	09/01/2020
STATO RIMOZIONE	Completa		
COMMENTI:	La biocostruzione si presenta liscia e compatta, con una consistenza dura ed è difficile prendere nuclei di dimensioni maggiori.		
PRINCIPALI TAXA RIMOSI	Sono stati rimossi 16 nuclei di dimensioni variabili tra i 10 cm e i 30 cm. La specie principale rimossa è <i>P. axinellae</i> . Pochi nuclei sono caratterizzati dalle specie <i>A. verrucosa</i> , <i>Caryophyllia/Phyllangia</i> e colonie di Idrozoi.

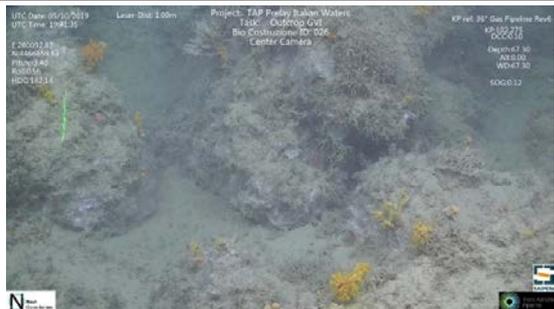
BIOCOSTRUZIONE N.	BIO_26	PROFONDITA' (m)	67.5
COORDINATE	40° 19' 17.471" N 18° 24' 42.238" E		
DESCRIZIONE:	La biocostruzione è costituita da un grande affioramento (3m x 3m) di 1m di altezza, poco articolato, molto infangato. Poco abbondanti le spugne della specie <i>Axinella verrucosa</i> in associazione con l'esacorallo <i>Parazoanthus axinellae</i> . Risultano molto abbondanti gli Idrozoi coloniali e la specie <i>Diplosoma spongiforme</i> . Presenti policheti gregari <i>Salmacina/Filograna</i> . La copertura degli organismi non supera il 30%.

NUCLEI RIMOSSI	56	DATA	10/01/2020
STATO RIMOZIONE	Completa		
COMMENTI:	La biocostruzione si presenta liscia e compatta, con una consistenza dura, ed è difficile prendere nuclei di dimensioni maggiori.		
PRINCIPALI TAXA RIMOSSI	Il numero di nuclei rimossi ammonta a 56, con dimensioni variabili tra 10 cm e 40 cm. I nuclei prelevati sono composti prevalentemente da <i>A. verrucosa</i> in associazione con <i>P. axinellae</i> , ed Idrozoi coloniali. Rari prelievi hanno interessato piccole spugne globose, <i>Axinella cannabina</i> , i coralli <i>Caryophyllia/Phyllangia</i> e <i>Alcyonium acaule</i> .

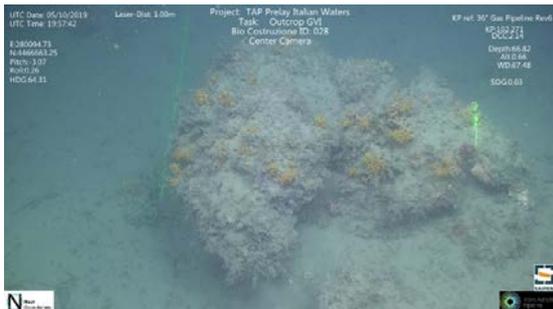
Biocostruzione N.	BIO_28	PROFONDITA' (m)	67.5
COORDINATE	40° 19' 17.767" N 18° 24' 42.342" E		
DESCRIZIONE:	Bioconcrezionamento di piccole dimensioni (1,5m x 1,5m), alto <1m, poco articolato, piuttosto infangato. Gli organismi presenti occupano circa il 25% della superficie totale. Presenti in maniera poco abbondante la spugna <i>Axinella verrucosa</i> in associazione con <i>Parazoanthus axinellae</i> . Poco abbondante anche il tunicato <i>Diplosoma</i> spongiforme e gli Idrozoi coloniali. Rara la spugna <i>Plakina</i> sp.

NUCLEI RIMOSI	8	DATA	10/01/2020
STATO RIMOZIONE	Completa		
COMMENTI:	La biocostruzione si presenta liscia e compatta, con una consistenza dura, ed è difficile prendere nuclei di dimensioni maggiori.		
PRINCIPALI TAXA RIMOSI	E' stato rimosso un totale di 8 nuclei di dimensioni variabili tra 10 cm e 20 cm. I nuclei prelevati sono composti prevalentemente da <i>A. verrucosa</i> in associazione con <i>P. axinellae</i> . Un solo prelievo ha interessato la spugna <i>Plakina</i> sp.

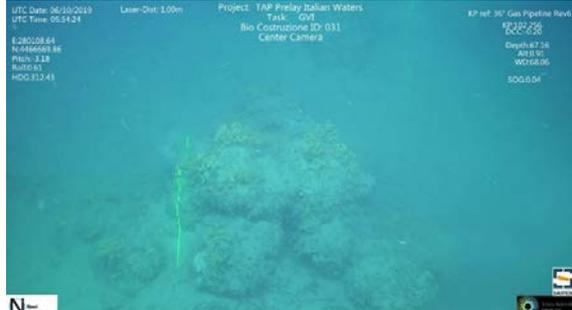
BIOCoSTRUZIONE N.	BIO_31	PROFONDITA' (m)	68
COORDINATE	40° 19' 17.877" N 18° 24' 42.782" E		
DESCRIZIONE:	Affioramento grande (4m x 2m), poco alto (0.5 m). La biocostruzione è costituita da piccole parti basse e molto infangate. Il tunicato <i>Diplosoma spongiforme</i> ricopre gran parte del fondo roccioso. Poco abbondanti <i>Axinella verrucosa</i> e <i>Parazoanthus axinellae</i> . Presenti anche Idrozoi e la spugna <i>Plakina</i> sp. Sono stati censiti pochi esemplari di <i>Bonellia viridis</i> e <i>Hacelia attenuata</i> .

NUCLEI RIMOSSI	42	DATA	10/01/2020
STATO RIMOZIONE	Completa		
COMMENTI:	Il bioconcrezionamento è molto duro e presenta uno strato asportabile molto ridotto.		
PRINCIPALI TAXA RIMOSSI	Sono stati rimossi 42 nuclei di piccole dimensioni (10 - 20 cm). I nuclei prelevati sono composti prevalentemente da <i>Axinella verrucosa</i> in associazione con <i>Parazoanthus axinellae</i> , e Idrozoi. Prelevate anche spugne <i>Plakina</i> sp. e piccoli esemplari di <i>Axinella cannabina</i> .

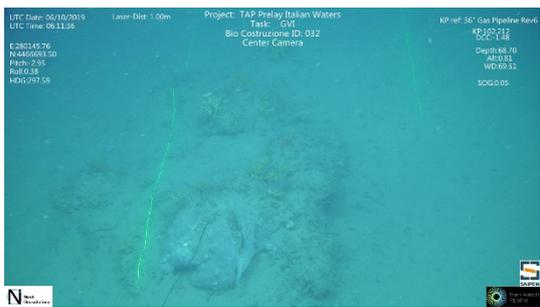
BIOCoSTRUZIONE N.	BIO_32	PROFONDITA' (m)	69
COORDINATE	40° 19' 17.877" N 18° 24' 42.782" E		
DESCRIZIONE:	BioCostruzione piccola (1.5m x 1m) composta da porzioni basse (0.5 m)e molto infangate. Il popolamento è costituito principalmente da <i>Diplosoma spongiforme</i> mentre sono scarsamente presenti spugne <i>Axinella verrucosa</i> e <i>Parazoantus axinellae</i> , distribuiti in maniera sparsa.

NUCLEI RIMOSSI	15	DATA	10/01/2020
STATO RIMOZIONE	Completa		
COMMENTI:	Il bioconcrezionamento è molto duro e presenta uno strato asportabile molto ridotto.		
PRINCIPALI TAXA RIMOSSI	Rimossi in totale 15 nuclei di piccole dimensioni (10 - 20 cm). I nuclei prelevati sono composti prevalentemente da <i>Axinella verrucosa</i> in associazione con <i>Parazoantus axinellae</i> , e Idrozoi. Rinvenute anche piccole spugne <i>Axinella cannabina</i> e Idrozoi.		
SUPPORTO DI MANTENIMENTO	GP_11	PROFONDITA' (m)	69

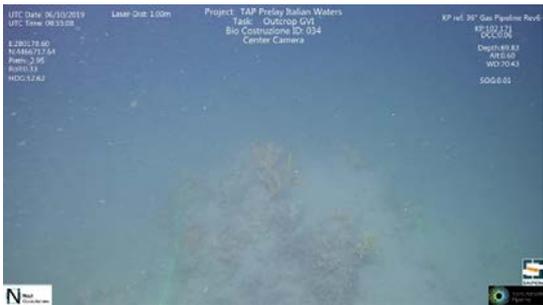
BIOCOSTRUZIONE N.	BIO_34	PROFONDITA' (m)	71
COORDINATE	40° 19' 19.463" N 18° 24' 45.780" E		
DESCRIZIONE:	Piccolo e basso (0.5 m) affioramento infangato. E' presente una grande spugna eretta <i>Axinella polypoides</i> con numerosi <i>Antedon mediterranea</i> epifiti. Il popolamento appare piuttosto povero, con sparse <i>Axinella verrucosa</i> in associazione con <i>Parazoantus axinellae</i> , poche porzioni di biocostruzione ricoperte da <i>Diplosoma spongiforme</i> e <i>Plakina</i> sp. Gli organismi bentonici ricoprono circa il 25% dell'affioramento.

NUCLEI RIMOSI	11	DATA	11/01/2020
STATO RIMOZIONE	Completa		
COMMENTI:	Il bioconcrezionamento è molto duro e presenta uno strato asportabile molto ridotto.		
PRINCIPALI TAXA RIMOSI	Sono stati prelevati 11 nuclei di dimensioni comprese tra 5 e 30 cm. I frammenti più grandi sorreggono le spugne erette <i>Axinella polypoides</i> . I nuclei di piccole e medie dimensioni sono composti esclusivamente da <i>Axinella verrucosa</i> in associazione con <i>Parazoantus axinellae</i> .

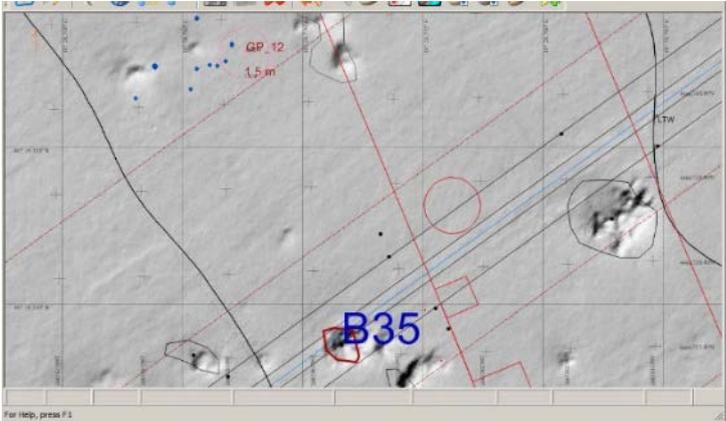
SUPPORTO DI MANTENIMENTO	GP_12	PROFONDITA' (m)	71
COORDINATE	40° 19' 20.280" N 18° 24' 46.056" E

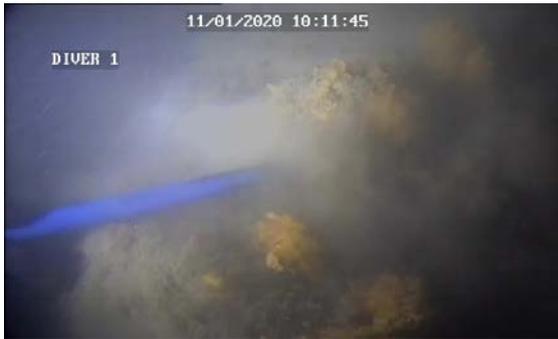
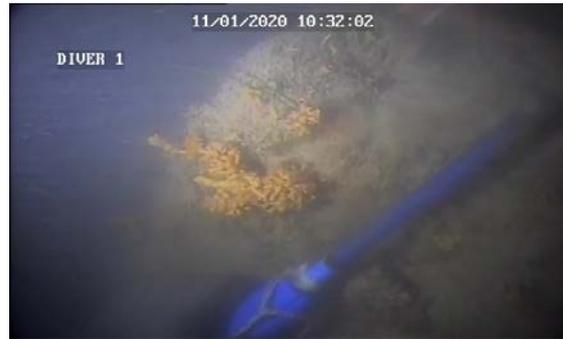
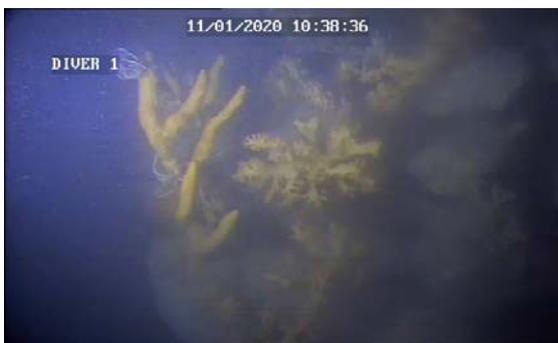
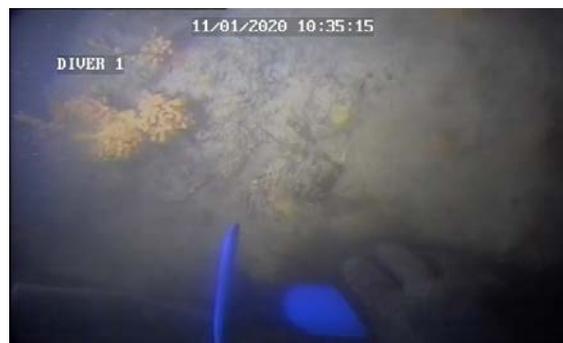
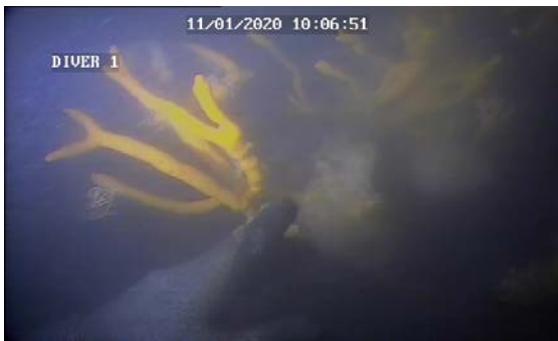
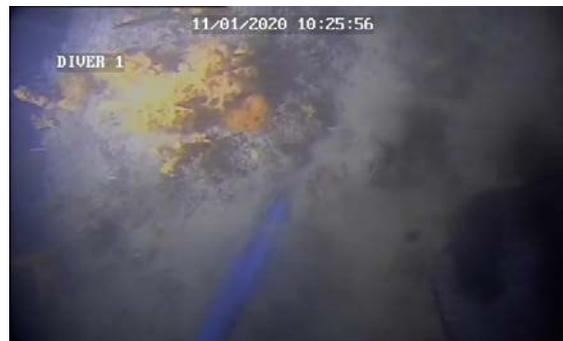
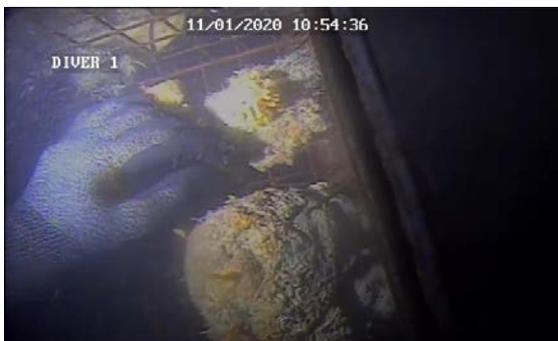
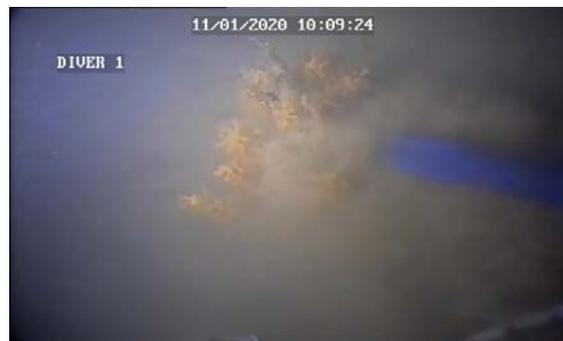
SCREEN SHOTS

BIOCoSTRUZIONE N.	BIO_36	PROFONDITA' (m)	73
COORDINATE	40° 19' 20.911" N 18° 24' 48.490" E		
DESCRIZIONE: Affioramento molto piccolo (2m x 1m), che emerge poche decine di centimetri dal fondale fangoso; appare molto infangato. Gli organismi ricoprono circa il 20% dell'affioramento. Il popolamento è composto da sparse associazioni di <i>A. verrucosa</i> , <i>P. axinellae</i> e Idrozoï.

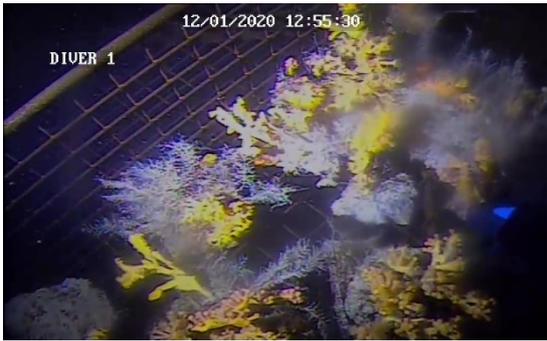
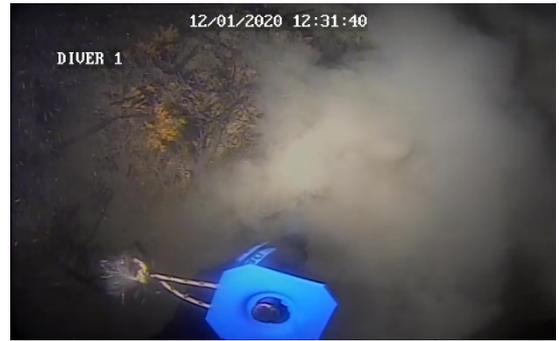
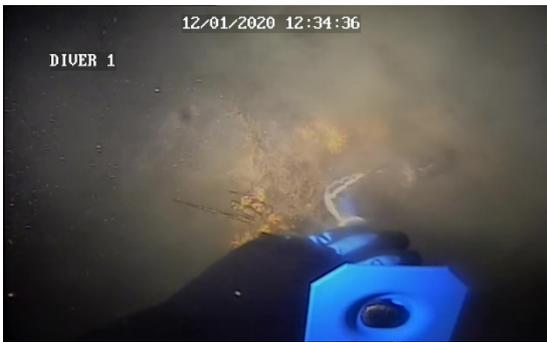
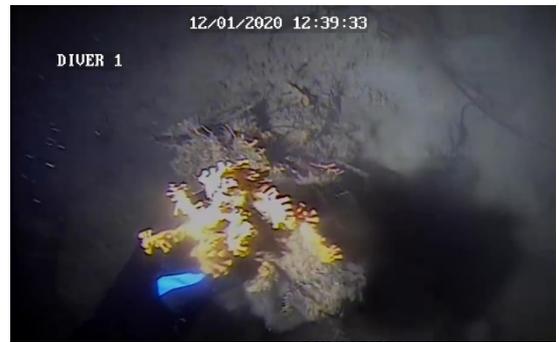
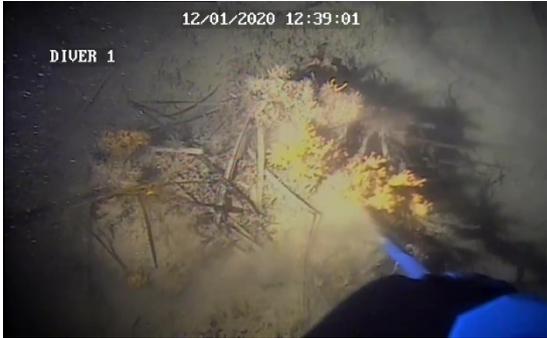
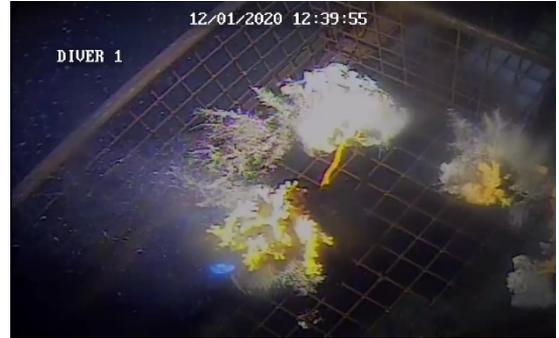
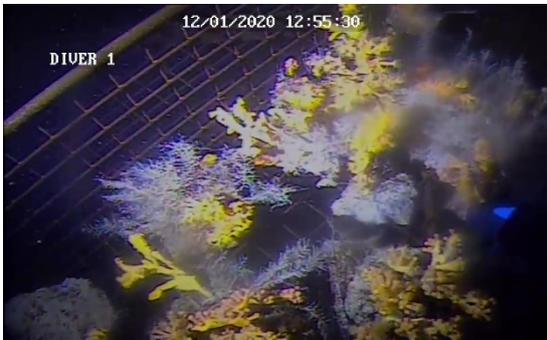
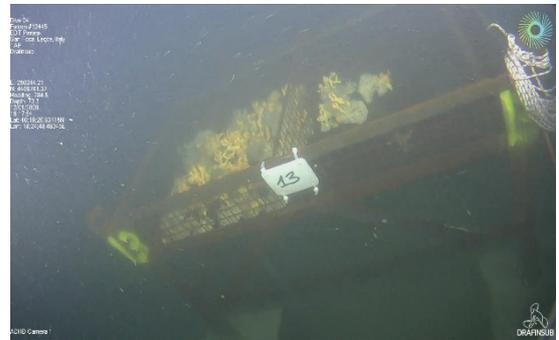
SCREEN SHOTS

BIOCONSTRUZIONE N.	BIO_37	PROFONDITA' (m)	74
COORDINATE	40° 19' 21.061" N 18° 24' 48.561" E		
DESCRIZIONE:	Affioramento di discrete dimensioni (3m x 3m) che emerge circa 1m dal fondale fangoso circostante. La bioconstruzione è articolata e piuttosto infangata. L'organismo più abbondante è il tunicato incrostante <i>Diplosoma spongiforme</i> . <i>Axinella verrucosa</i> , <i>Parazoanthus axinellae</i> e Idrozoi formano dei nuclei sparsi. Sono stati rinvenuti piccoli madreporari delle specie <i>Caryophyllia/Phyllangia</i> .

NUCLEI RIMOSSI	32	DATA	12/01/2020
STATO RIMOZIONE	Completa		
COMMENTI:	Il bioconcrezionamento è molto duro e presenta uno strato asportabile ridotto.		
PRINCIPALI TAXA RIMOSSI	I nuclei prelevati, di dimensioni comprese tra i 10 cm ed i 20 cm, sono 32. La quasi totalità degli organismi rimossi appartiene alle specie <i>A. verrucosa</i> che si presenta in associazione con <i>P. axinellae</i> . Pochi frammenti fungono da base per piccole spugne erette della specie <i>A. cannabina</i> e altre spugne incrostanti.

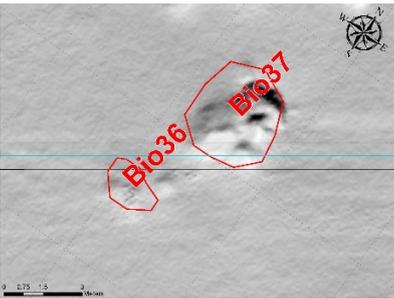
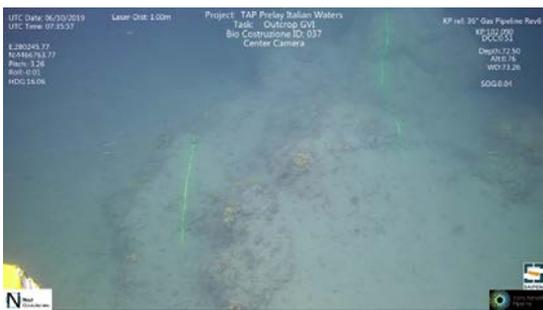
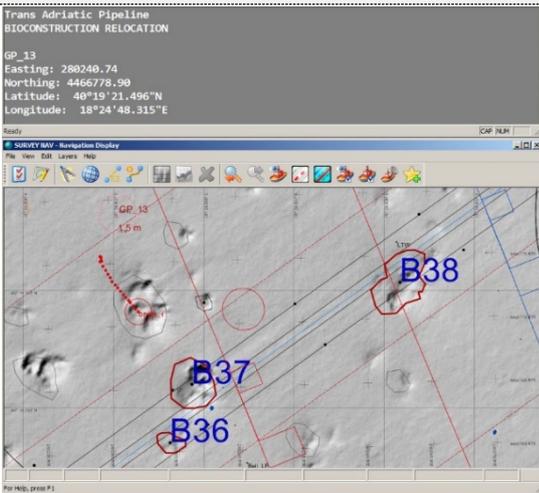
SUPPORTO DI MANTENIMENTO	GP_13	PROFONDITA' (m)	74
COORDINATE	40° 19' 21.496" N 18° 24' 48.315" E

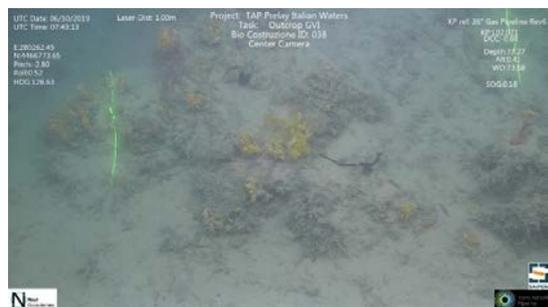
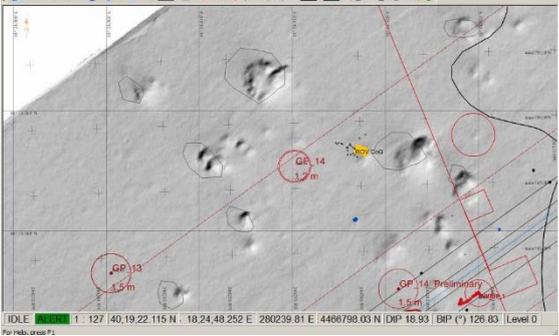
BIOCoSTRUZIONE N.	BIO_38	PROFONDITA' (m)	74
COORDINATE	40° 19' 21.322" N 18° 24' 49.253" E		
DESCRIZIONE:	La bioCostruzione di grande dimensione (5m x 2.5m) si presenta come un affioramento piuttosto articolato che emerge di circa 0.5 m dal fondale fangoso circostante. Il substrato roccioso è molto infangato; sono presenti anche piccoli frammenti sul sedimento circostante. Numerose spugne erette <i>A. polypoides</i> caratterizzano l'affioramento, assieme a grandi spugne <i>A. verrucosa</i> con <i>P. axinellae</i> . Le specie <i>Plakina</i> sp., <i>Caryophyllia/Phyllangia</i> , <i>D. spongiforme</i> e gli Idrozoi sono presenti, ma mostrano delle abbondanze molto contenute. Sono stati riconosciuti molti alcuni esemplari di <i>Antedon mediterranea</i> sulle spugne erette e rari esemplari di <i>Bonellia viridis</i> all'interno della formazione rocciosa.

STATO RIMOZIONE	Completa		
COMMENTI:	Il bioconcrezionamento è molto duro e presenta uno strato asportabile ridotto.		
PRINCIPALI TAXA RIMOSSI	Sono stati collezionati un totale di 31 nuclei di dimensione comprese tra 10 e 30 cm. Le specie più frequenti sui nuclei rimossi sono <i>Axinella verrucosa</i> e <i>Parazoanthus axinellae</i> . Anche numerose spugne erette (di grandi e piccole dimensioni) delle specie <i>Axinella cannabina</i> e <i>Axinella polypoides</i> sono state prelevate. Presenti nuclei con Idrozoi coloniali		
SUPPORTO DI MANTENIMENTO	GP_14	PROFONDITA' (m)	73.5
COORDINATE	40° 19' 21.761" N 18° 24' 48.907" E
