TAP AG Project Title / Facility Name:
Trans Adriatic Pipeline Project

**RELAZIONE ILLUSTRATIVA
DELLE OPERAZIONI DI ESPIANTO
EFFETTUATE IN AREA 5 SU NUCLEI DI
BIOCOSTRUZIONI A CORALLIGENO**

**ALLEGATO 2
SCHEDE DELLE BIOCOSTRUZIONI OGGETTO DI ESPIANTO**

ALLEGATO 2 - OPL00-C30373-150-Y-TRS-0012

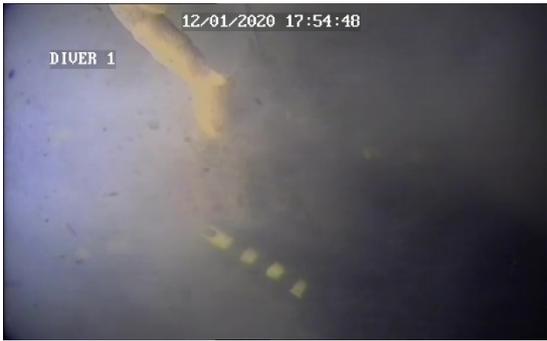
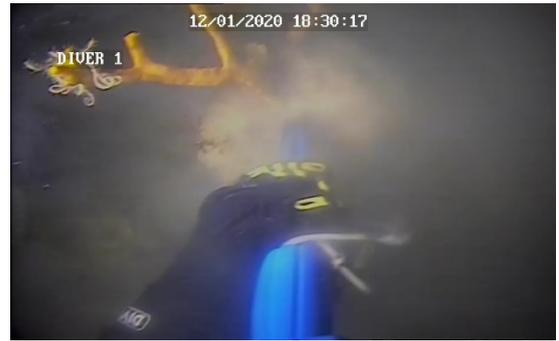
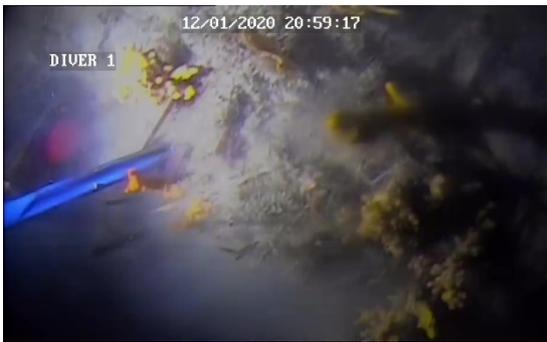
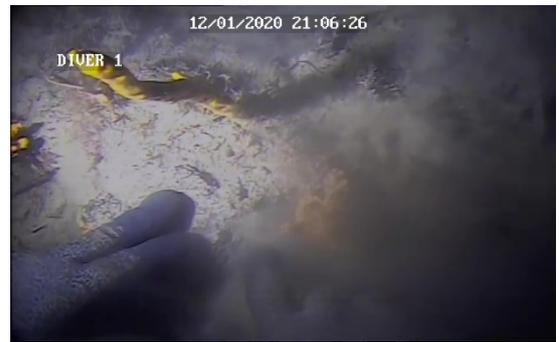
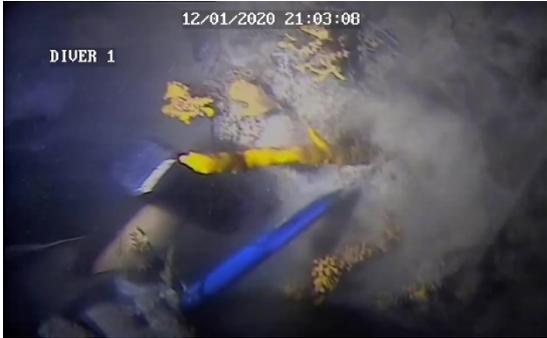
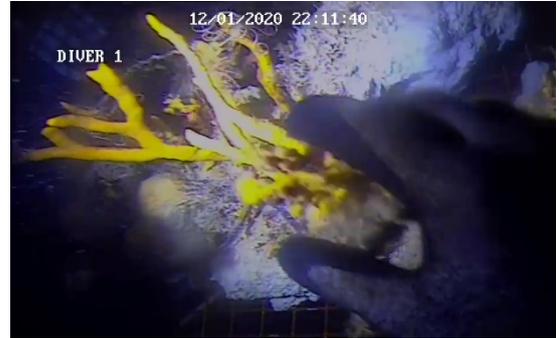
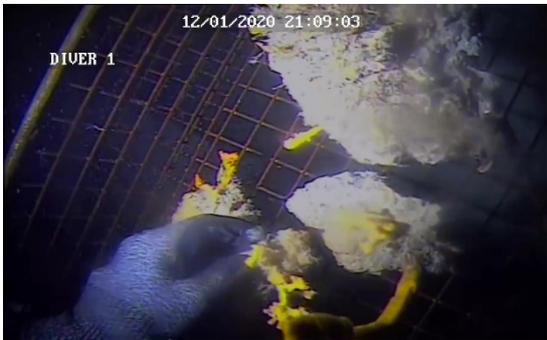
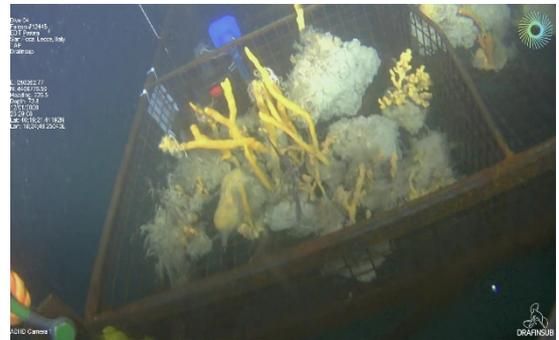
SCREEN SHOTS

BIOCOSTRUZIONE N.	BIO_39	PROFONDITA' (m)	74.5
COORDINATE	40° 19' 21.969" N 18° 24' 50.218" E		
DESCRIZIONE:	Formazione rocciosa bassa (0.5m) poco articolata e ricoperta da una diffusa coltre fangosa. Il popolamento si caratterizza per alte spugne erette (<i>Axinella polypoides</i>) su cui si innestano crinoidi della specie <i>Antedon mediterranea</i> . Nella porzione inferiore dell'affioramento sono presenti spugne <i>Axinella verrucosa</i> di medie dimensione in associazione con <i>Parazoanthus axinellae</i> . Nelle stesse posizioni sono stati rinvenuti anche Idrozoi coloniali.

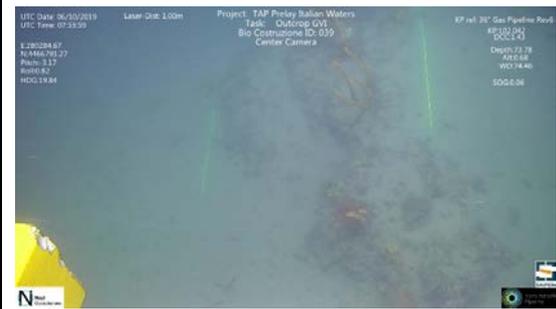
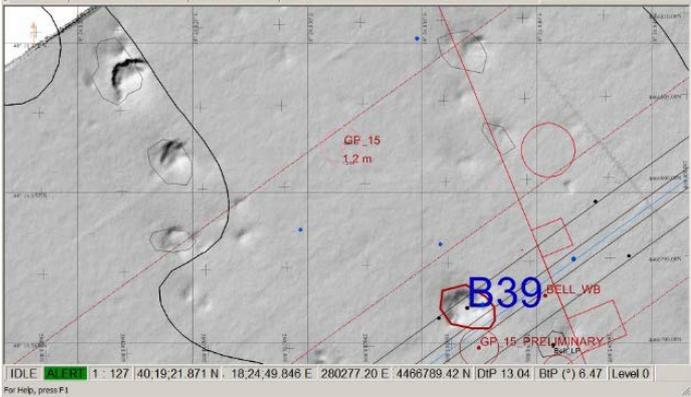
NUCLEI RIMOSI	19	DATA	13/01/2020
STATO RIMOZIONE	Completa		
COMMENTI:	La presenza di un sottile strato di concrezionamento rimovibile sul substrato duro non ha permesso il prelievo di consistenti frammenti di biocostruzione.		
PRINCIPALI TAXA RIMOSI	Sono stati prelevati nuclei di dimensioni variabili tra 5 e 20 cm, per un totale di 19 frammenti. I nuclei più grandi sorreggono le alte <i>A. polypoides</i> con <i>A. mediterranea</i> . Sono stati asportati anche piccole spugne erette della specie <i>A. cannabina</i> . Presenti numerosi nuclei con <i>A. verrucosa</i> in associazione con l'antozoo <i>P. axinellae</i> .

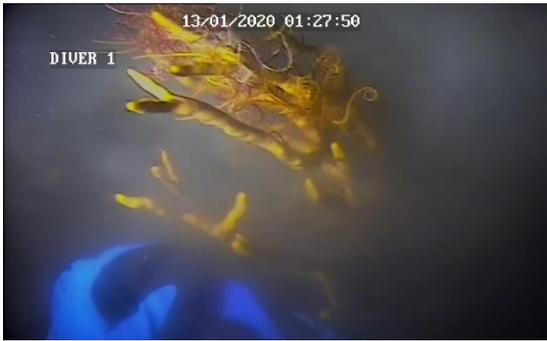
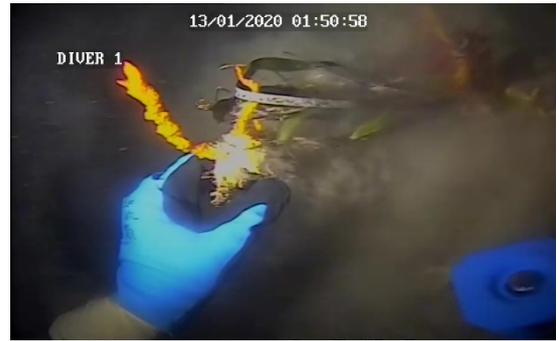
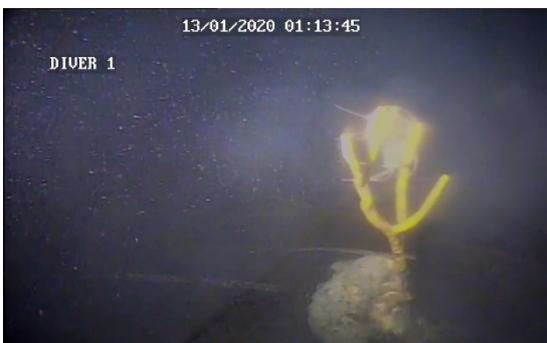
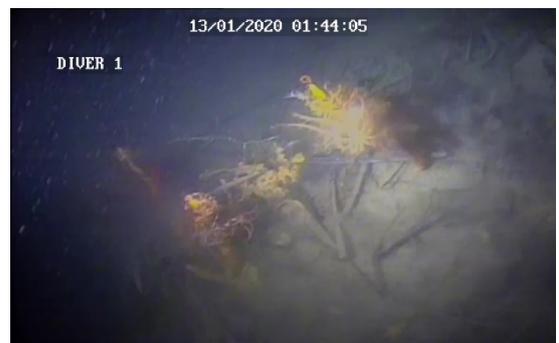
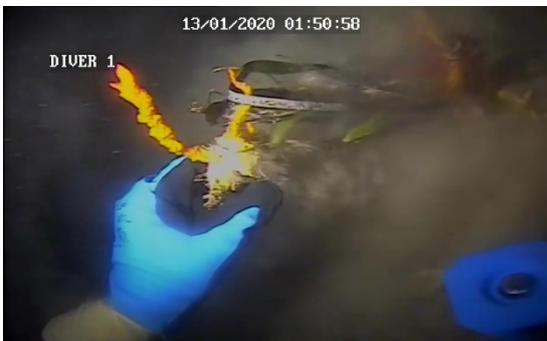
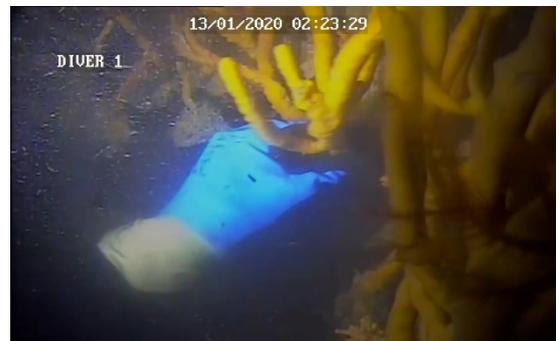
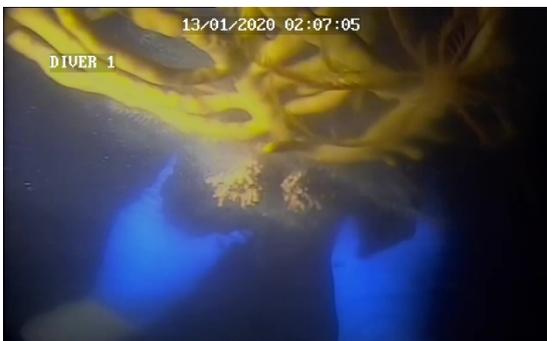
SCREEN SHOTS

BIOCONSTRUZIONE N.	BIO_37	PROFONDITA' (m)	74
COORDINATE	40° 19' 21.061" N 18° 24' 48.561" E		
DESCRIZIONE:	Affioramento di discrete dimensioni (3m x 3m) che emerge circa 1m dal fondale fangoso circostante. La bioconstruzione è articolata e piuttosto infangata. L'organismo più abbondante è il tunicato incrostante <i>Diplosoma spongiforme</i> . <i>Axinella verrucosa</i> , <i>Parazoanthus axinellae</i> e Idrozoi formano dei nuclei sparsi. Sono stati rinvenuti piccoli madreporari delle specie <i>Caryophyllia/Phyllangia</i> .

NUCLEI RIMOSSI	32	DATA	12/01/2020
STATO RIMOZIONE	Completa		
COMMENTI:	Il bioconcrezionamento è molto duro e presenta uno strato asportabile ridotto.		
PRINCIPALI TAXA RIMOSSI	I nuclei prelevati, di dimensioni comprese tra i 10 cm ed i 20 cm, sono 32. La quasi totalità degli organismi rimossi appartiene alle specie <i>A. verrucosa</i> che si presenta in associazione con <i>P. axinellae</i> . Pochi frammenti fungono da base per piccole spugne erette della specie <i>A. cannabina</i> e altre spugne incrostanti.

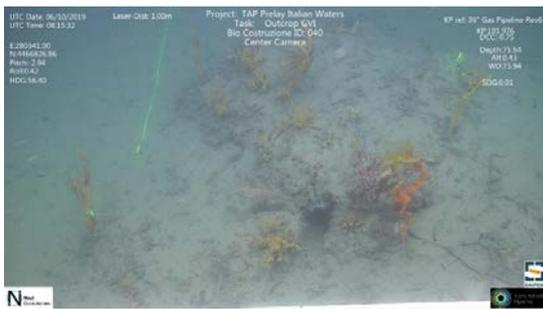
BIOCONSTRUZIONE N.	BIO_40	PROFONDITA' (m)	77
COORDINATE	40° 19' 23.162" N 18° 24' 52.527" E		
DESCRIZIONE:	Piccolo affioramento roccioso (1m x 1m) poco articolato, basso (0.5m) e molto infangato. Presenti diversi esemplari di alte spugne erette (<i>Axinella polypoides</i> e <i>Axinella cannabina</i>) su cui si innestano numerosi <i>Antedon mediterranea</i> . Rinvenute alcune spugne <i>Axinella verrucosa</i> di piccole e grandi dimensioni, in associazione con l'antozoo <i>Parazoanthus axinellae</i> .

NUCLEI RIMOSSI	31	DATA	13/01/2020
STATO RIMOZIONE	Completa		
COMMENTI:	Il bioconcrezionamento è molto duro e presenta un sottile strato asportabile		
PRINCIPALI TAXA RIMOSSI	Prelevati 31 nuclei di biocostruzione, dimensioni variabili tra 5 e 20 cm. I nuclei più grandi sorreggono le alte <i>Axinella polypoides</i> e <i>Axinella cannabina</i> , con <i>Antedon mediterranea</i> . I numerosi frammenti di minori dimensioni ospitano <i>A. verrucosa</i> in associazione con l'antozoo <i>P. axinellae</i> .

SUPPORTO DI MANTENIMENTO	GP_16	PROFONDITA' (m)	76
COORDINATE	40° 19' 23.671" N 18° 24' 52.088" E

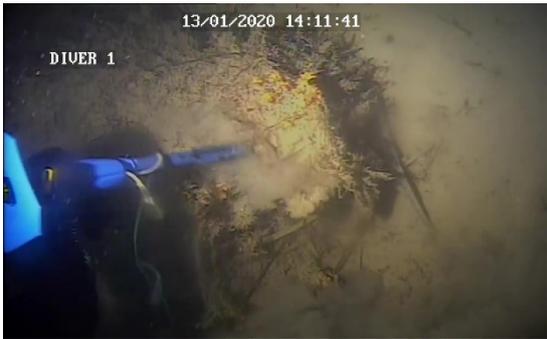
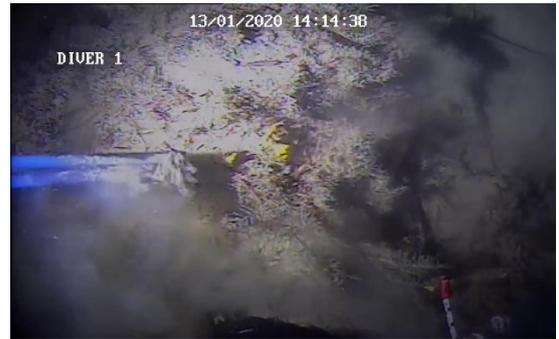
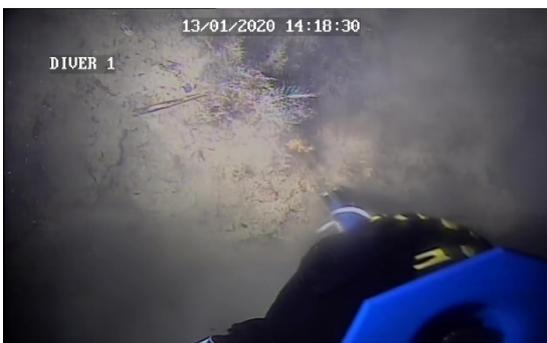
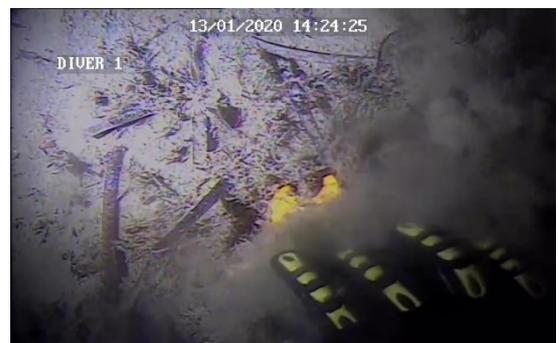
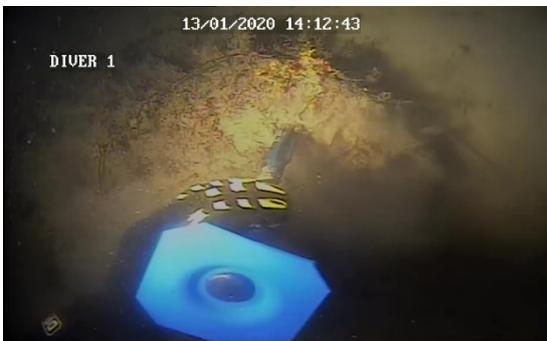
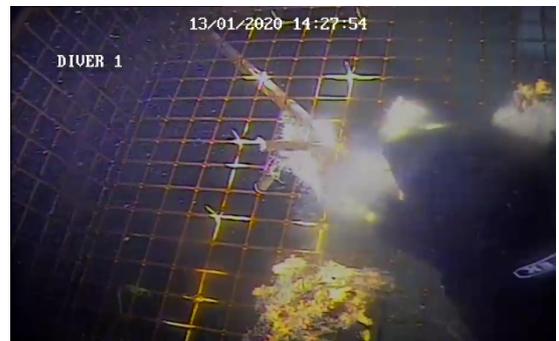
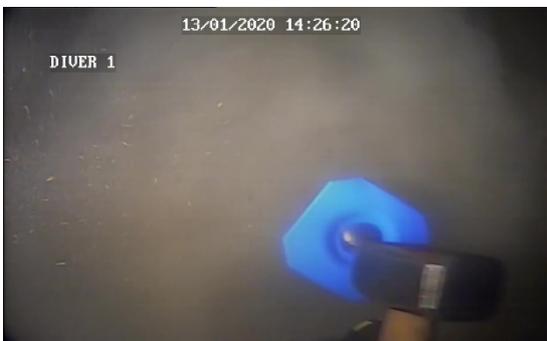
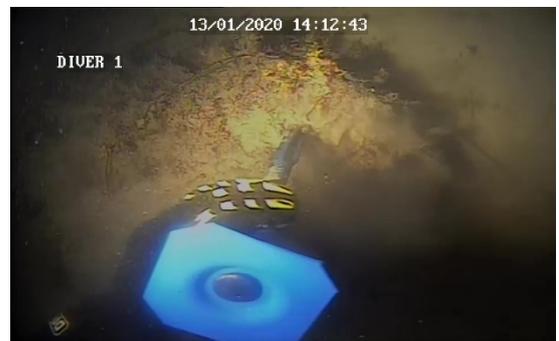
SCREEN SHOTS

BIOCoSTRUZIONE N.	BIO_41	PROFONDITA' (m)	78
COORDINATE	40° 19' 24.780" N 18° 24' 55.369" E		
DESCRIZIONE:	<p>BioCostruzione di piccole dimensioni (1m x 1m), molto bassa (0.5m) e poco articolata. Dalle immagini è visibile un notevole infangamento dell'affioramento in questione. Il popolamento appare piuttosto povero, con poche ma grandi spugne erette della specie <i>Axinella verrucosa</i>. Rispetto agli affioramenti precedenti diminuiscono in numero i <i>Parazoanthus axinellae</i>. Poche porzioni di substrato sono colonizzate da Spugne globose e Idrozoi. Rinvenuti anche pochi esemplari di <i>Antedon mediterranea</i>. Gli organismi sopra elencati ricoprono circa il 20% del fondale della bioCostruzione.</p>
