Trans Adriatic Pipeline Project

**FANEROGAME MARINE
RISULTATI CAMPAGNA DI MONITORAGGIO
GIUGNO - LUGLIO 2016**

<table><tr><td>Nome della società:</td><td>RSK Environment Ltd.</td></tr><tr><td>Progetto della società No.:</td><td>80636</td></tr></table>

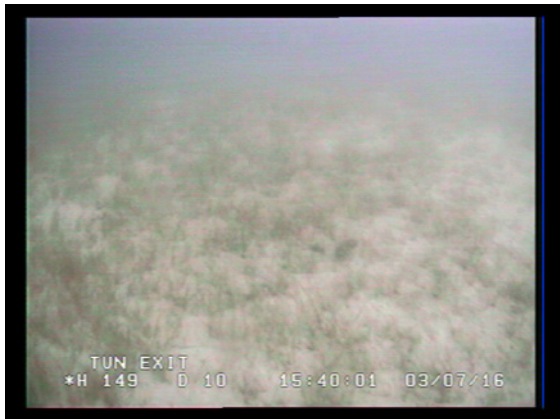
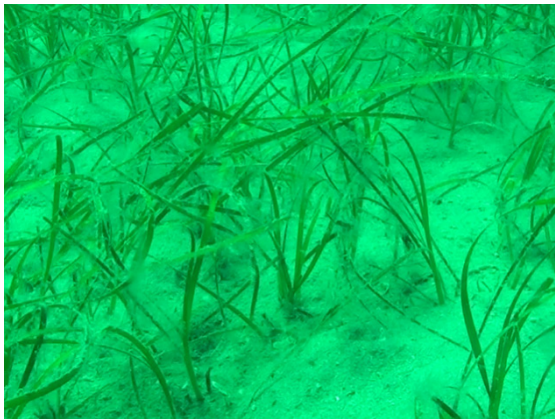
Tabella 2.2: Fermi Immagine Video Camera (Fonte Fugro)

Il ROV utilizzato ha acquisito riprese SD (Standard Definition) ed HD (High Definition) che hanno permesso rispettivamente di svolgere valutazioni generali delle densità delle fanerogame presenti ed identificazioni puntuali mediante primi piani HD. Tali riprese video acquisite sono state analizzate successivamente da esperti biologi marini della Fugro.

Fermo immagine delle riprese SD	Fermo immagine delle riprese HD

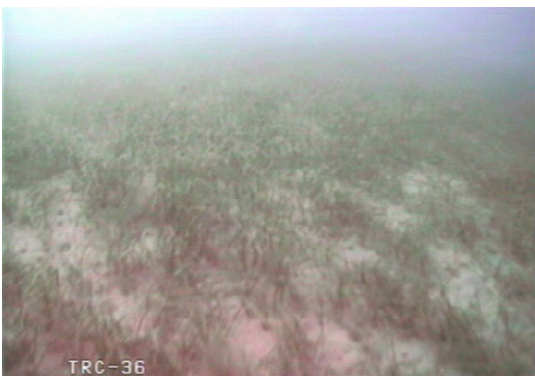
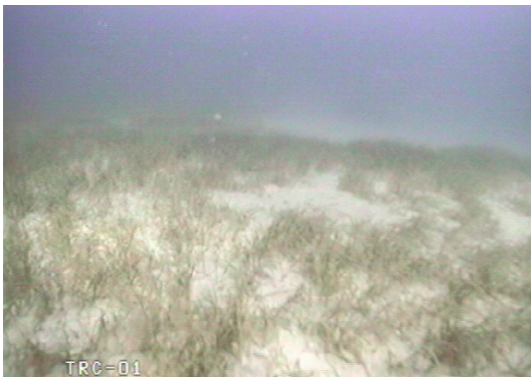
Prateria densa (<i>Cymodocea nodosa</i>).	Prateria densa con macchie (<i>Cymodocea nodosa</i>).

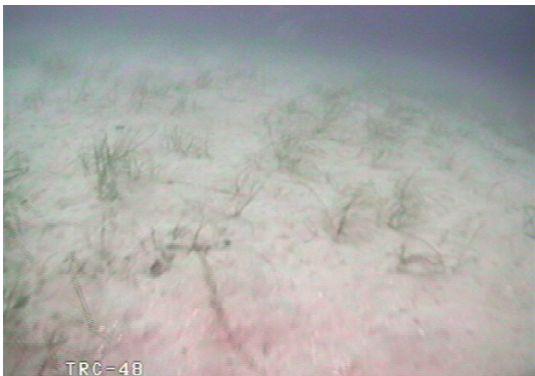
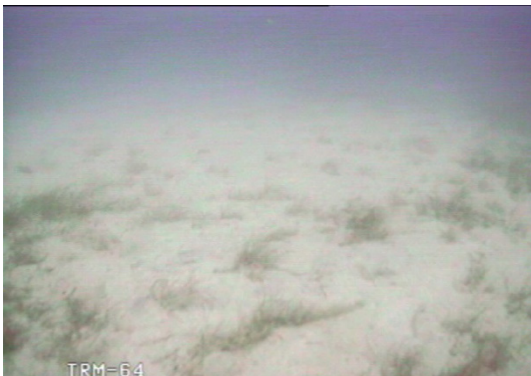
Prateria rada (<i>Cymodocea nodosa</i>).	Prateria rada e molto rada (<i>Cymodocea nodosa</i>).

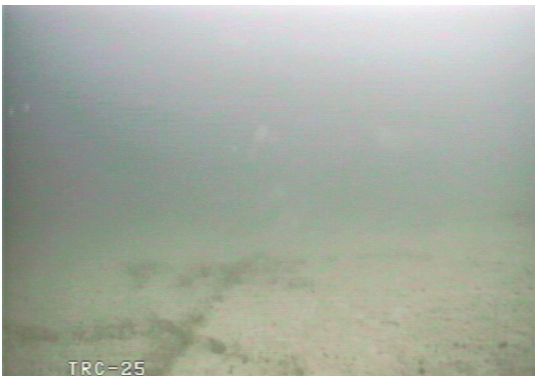
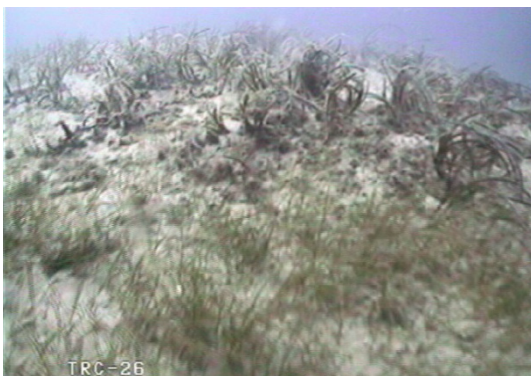
Prateria molto rada (<i>Cymodocea nodosa</i>).	<i>Posidonia oceanica</i> in un letto di <i>Cymodocea nodosa</i> .

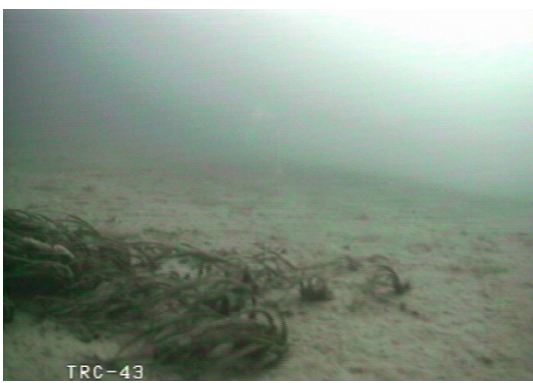
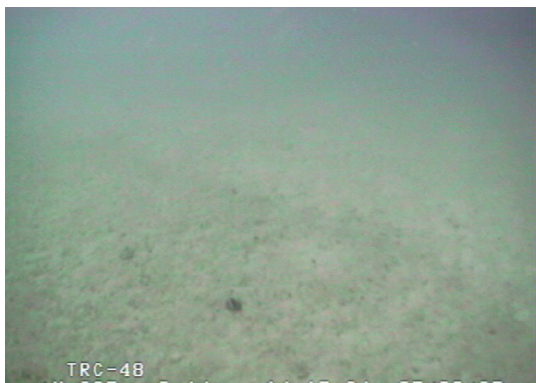
<i>Posidonia oceanica</i> in un'area aperta di sabbia.	Sabbia

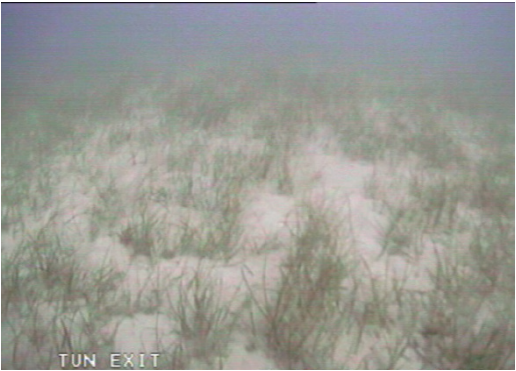
Datum Geodetico: WGS84 UTM Z34N									
Transetto ROV	Posizione	Est [m]	Nord [m]	Direzione [°]	Profondità [m]	Descrizione Habitat	Categoria delle Praterie	Categoria sulla mappa	Fotografia
MTE	Inizio	279 129.59	4 466 020.67	100	10	Cymodocea nodosa con macchie di sabbia	3 (Densa) con macchie di 2 (Rada).	3/2

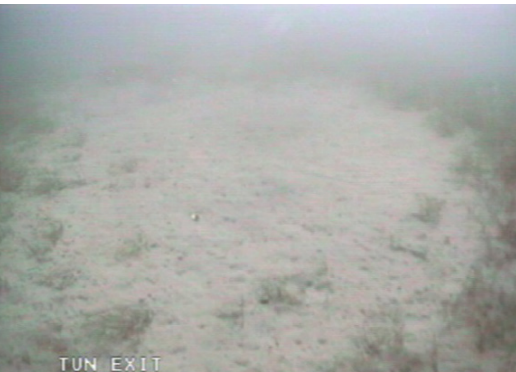
Fine	279 139.12	4 466 011.41	217	10				
	Inizio	279 139.12	4 466 011.41	217	10	Macchia di sabbia spoglia fra due letti di Cymodocea nodosa. ROV stazionario sulla sabbia per lungo tempo.	0 (Nessuna).	0/S

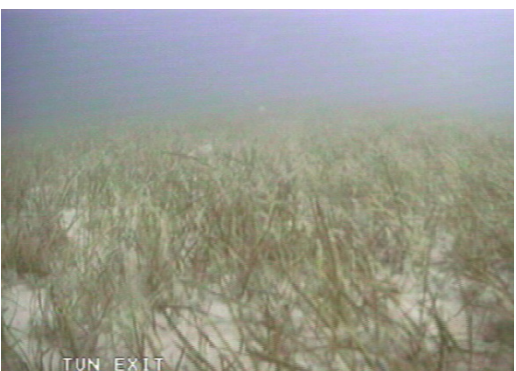
Fine	279 137.33	4 466 011.11	198	10				
	Inizio	279 137.33	4 466 011.11	198	10	Cymodocea nodosa con macchie di sabbia.	3 (Densa) con macchie di 2 (Rada).	3/2

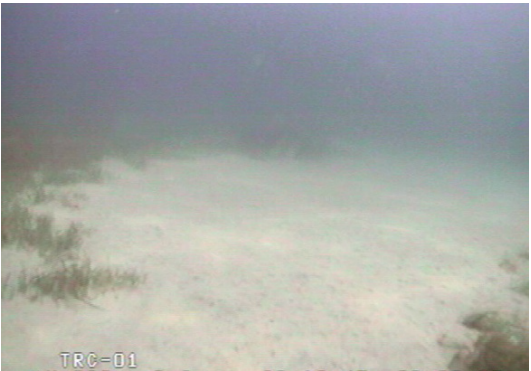
Fine	279 236.1	4 465 653.31	306	6				
	Inizio	279 236.1	4 465 653.31	306	6	Inizio di un letto di <i>Cymodocea nodosa</i> con piccola macchia di prateria più spessa di <i>Posidonia oceanica</i> . Saltuarie oloturie	3 (Densa) con macchie di 2 (Rada)	3/2

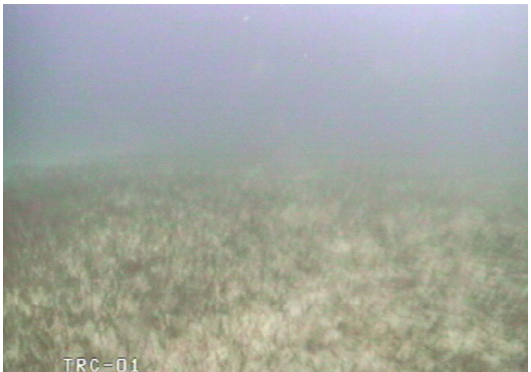
Fine	279 137.57	4 465 795.11	304	7				
	Inizio	279 137.57	4 465 795.11	304	7	La densità della prateria diminuisce e sono presenti macchie più grandi di sabbia.	2 (Rada)	2

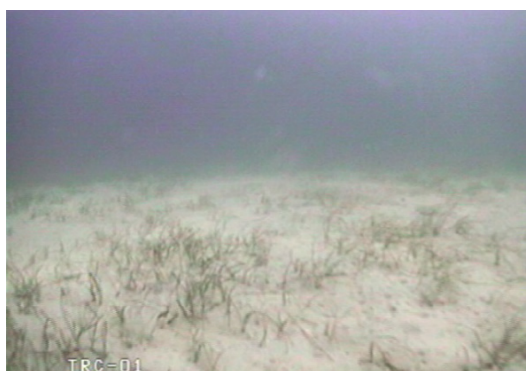
Fine	279 122.25	4 465 820.07	304	6				
TRC01 continua	Inizio	279 122.25	4 465 820.07	304	6	Letti di <i>Cymodocea nodosa</i> aumentano in densità. Macchie dense si mischiano con aree rade e sabbia. Saltuarie oloturie. Tartaruga, immagine 18? Banco di peschi.	3 (Densa) with 2 (Rada) patches.	3/2

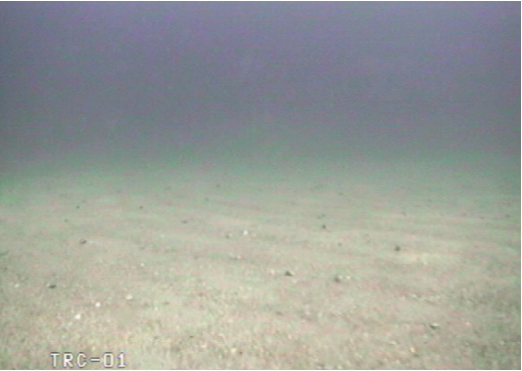
Fine	278 982.2	4 466 027.14	308	7				
	Inizio	278 982.20	4 466 027.14	308	7	Sabbia con affioramenti molto piccoli di piante marine..	0 (Nessuna)	0/S	
	Fine	278 960.57	4 46 6046.87	288	8				
	Inizio	278 960.57	4 466 046.87	288	8	Sabbia diventa grossolata e mista a frammenti di conchiglie. Presenti piccoli ricci di mare.	0 (Nessuna)	0/CMS

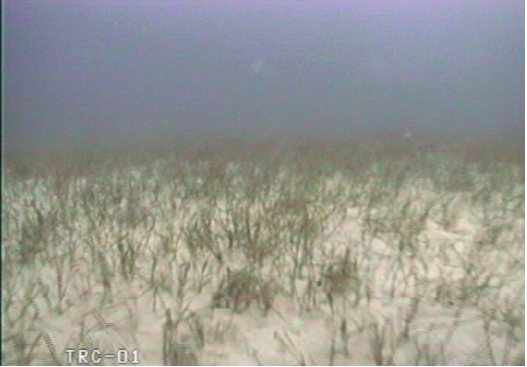
Datum Geodetico: WGS84 UTM Z34N									
Transetto ROV	Posizione	Est [m]	Nord [m]	Direzione [°]	Profondità [m]	Descrizione Habitat	Categoria delle Praterie	Categoria sulla mappa	Fotografia
	Inizio	278 925.61	4 466 106.88	301	8	Densità della prateria aumenta. Macchie rade presenti.	3 (Densa) with 2 (Rada) patches.	3/2

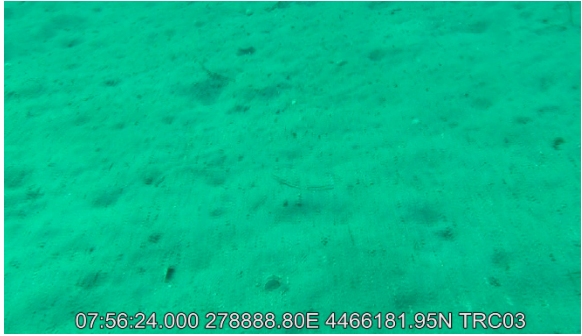
<div>07:56:24.000 278888.80E 4466181.95N TRC03</div>
	Fine	278 891.7	446 6178.5	152	8				
	Inizio	278 891.7	446 6178.5	152	8	<i>Cymodocea nodosa</i> densa con sabbia a macchie. Avvistati vari ricci marini e oloturie.	3 (Densa) con macchie di 2 (Rada).	3/2

Datum Geodetico: WGS84 UTM Z34N									
Transetto ROV	Posizione	Est [m]	Nord [m]	Direzione [°]	Profondità [m]	Descrizione Habitat	Categoria delle Praterie	Categoria sulla mappa	Fotografia
	Inizio	278888.8	4466181.9	144	8	Macchia spoglia di sabbia fra due macchie di <i>Cymodocea nodosa</i> .	0 (Nessuna).	0/S

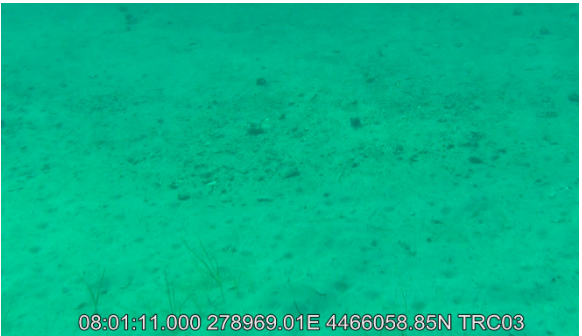
<div>08:01:11.000 278969.01E 4466058.85N TRC03</div>
	Fine	278 988.3	446 6029.4	150	7				
	Inizio	278 988.3	446 6029.4	150	7	<i>Cymodocea nodosa</i> densa con sabbia a macchie. Avvistati vari ricci marini e oloturie.	3 (Densa) con macchie di 2 (Rada).	3/2

<div>07:58:36.000 278927.73E 4466124.79N TRC03</div>
	Fine	278 969.0	446 6058.8	148	8				
	Inizio	278 969.0	446 6058.8	148	8	Sabbia con frammenti di conchiglie e piccola frazione di ciottoli di varie dimensioni.	0 (Nessuna).	0/S

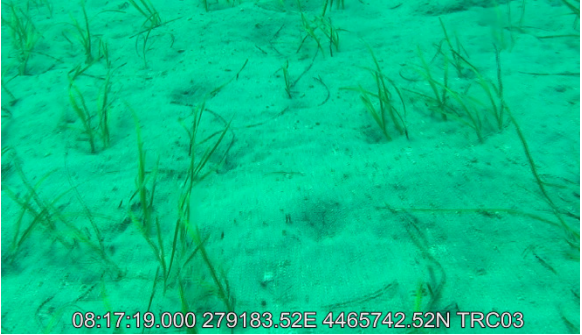
<div>08:17:19.000 279183.52E 4465742.52N TRC03</div>
	Fine	279 203.5	446 5721.2	135	7				
	Inizio	279 203.5	446 5721.2	135	7	<i>Cymodocea nodosa</i> densa con sabbia a macchie. Banchi di pesci.	3 (Densa) con macchie di 2 (Rada).	3/2

Datum Geodetico: WGS84 UTM Z34N									
Transetto ROV	Posizione	Est [m]	Nord [m]	Direzione [°]	Profondità [m]	Descrizione Habitat	Categoria delle Praterie	Categoria sulla mappa	Fotografia
TRC03 continua	Inizio	279 163.2	446 5773.2	143	6	<i>Cymodocea nodosa</i> rada con macchie di <i>Cymodocea nodosa</i> densa.	Rada (2) with Densa Patches (3)	2/3

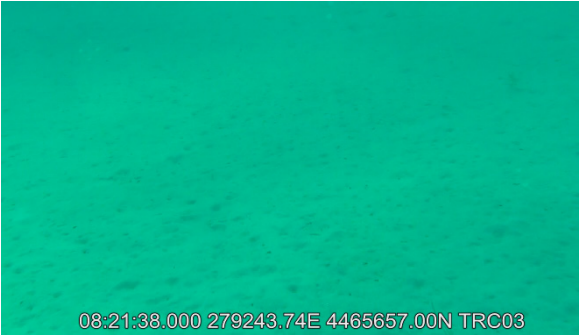
<div>08:21:38.000 279243.74E 4465657.00N TRC03</div>
	Fine	279 252.1	446 5648.4	140	6

<div>08:20:00.000 279217.58E 4465692.71N TRC03</div>
	Fine	279 243.7	446 5657	138	6				
	Inizio	279 243.7	446 5657	138	6	Sabbia con frammenti di conchiglie. Grossa macchia di <i>Cymodocea nodosa</i> densa.	0 (Nessuna).	0/S

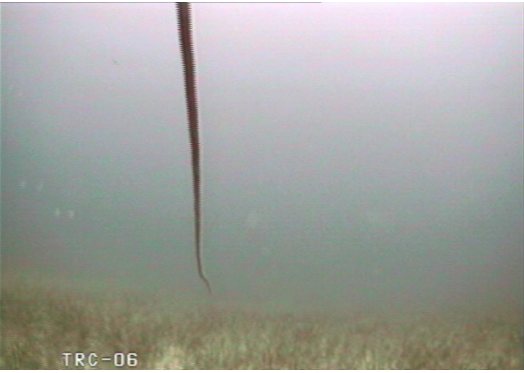
<div>TRC-06</div>
	Fine	279 220.73	4 465 718.19	302	7

TRC06	Inizio	279 252.44	4 465 668.88	264	7	Densa prateria di <i>Cymodocea nodosa</i> nella sabbia.	3 (Densa)	3

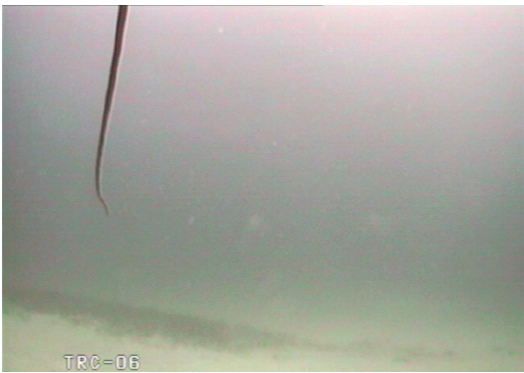
Fine	278 994.78	4 466 040.55	318	7				
	Inizio	278 994.78	4 466 040.55	318	7	Letto di piante marine che dirada a sabbia aperta con leggermente grossolana con frammenti di conchiglie.	0 (Nessuna)	0/S

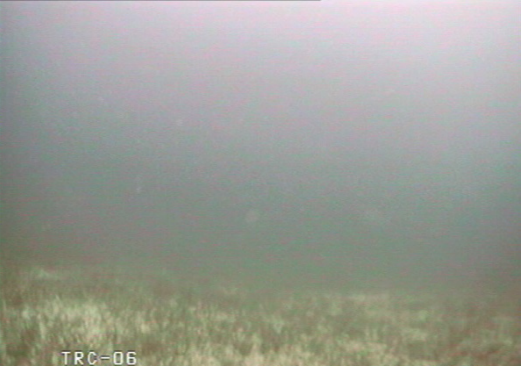
Datum Geodetico: WGS84 UTM Z34N									
Transetto ROV	Posizione	Est [m]	Nord [m]	Direzione [°]	Profondità [m]	Descrizione Habitat	Categoria delle Praterie	Categoria sulla mappa	Fotografia
TRC06 continua	Inizio	278 959.11	4 466 099.65	352	8	Aumento della densità di <i>Cymodocea</i> , con macchie rade. Macchie saltuarie di sabbia lungo il transetto, troppo strette per poter essere mappate individualmente, che sembrano perpendicolari alla direzione del ROV.	3 (Densa) con macchie di 2 (Rada).	3/2

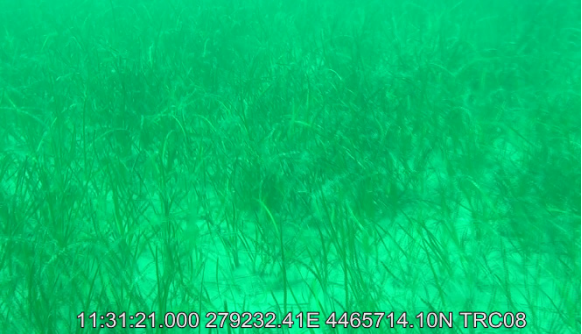
Fine	278 858.96	4 466 253.04	315	8				
TRC08	Inizio	279 270.6	446 5671.9	260	8	Prateria densa di <i>Cymodocea nodosa</i> su sabbia.	Densa (3)	3

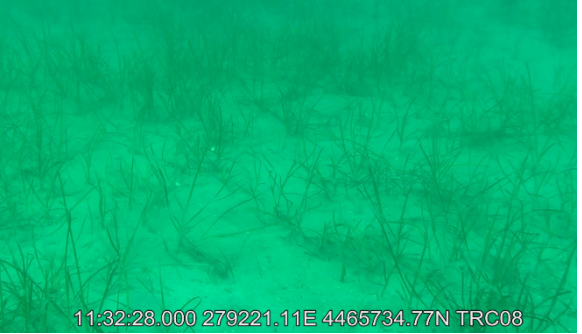
Fine	279 227.7	446 5721.8	300	8				
	Inizio	279 227.7	446 5721.8	300	8	Rada <i>Cymodocea nodosa</i> con macchie di <i>Cymodocea nodosa</i>	Rada (2) con macchie di densa (3)	2/3

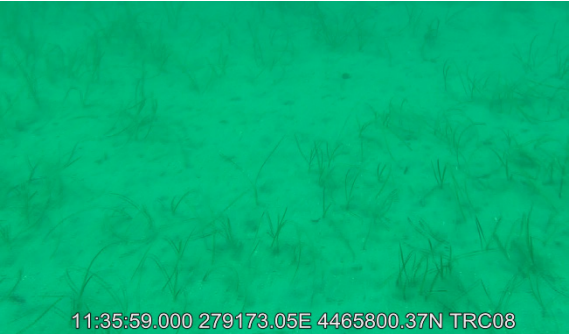
Fine	279 173.0	446 5800.4	304	9				
	Inizio	279 173.0	446 5800.4	304	9	<i>Cymodocea nodosa</i> rada	Rada (2)	2

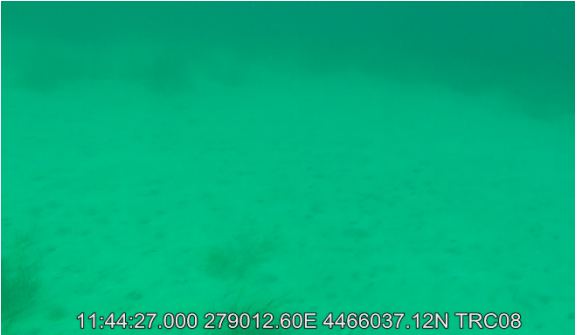
11:36:51.000 279161.75E 4465821.87N TRC08
	Fine	279 124.1	446 5872	308	8				
	Inizio	279 124.1	446 5872	308	8	Sabbia con frammenti di conchiglie	0 (Nessuna).	0/S

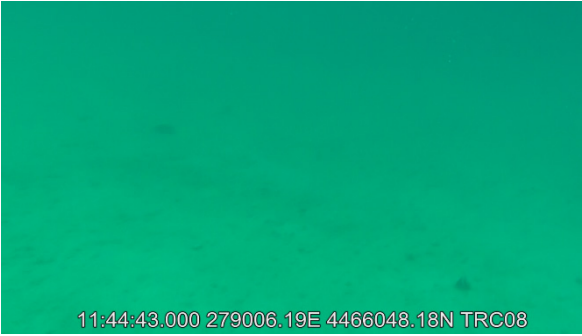
11:44:43.000 279006.19E 4466048.18N TRC08

11:44:27.000 279012.60E 4466037.12N TRC08
	Fine	279 012.6	446 6037.1	308	9				
	Inizio	279 012.6	446 6037.1	308	9	<i>Cymodocea nodosa</i> rada con macchie di <i>Cymodocea nodosa</i> densa	Rada (2) con Densa (3)	2/3	N/A – poor visibility and ROV moving unsteadily
	Fine	279 010	446 6040.2	301	9				
	Inizio	279 010	446 6040.2	301	9	Sabbia con frammenti di conchiglie	0 (Nessuna).	0/S

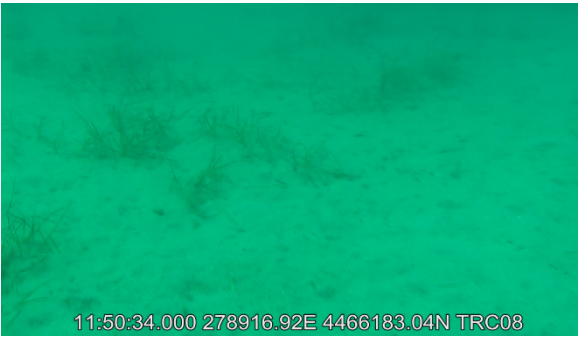
<div>11:50:34.000 278916.92E 4466183.04N TRC08</div>
	Fine	278 912.0	446 6189.3	288	10				
	Inizio	278 912.0	446 6189.3	288	10	Sabbia con frammenti di conchiglie. Visibilità ridotta.	0 (Nessuna).	0/S

Datum Geodetico: WGS84 UTM Z34N									
Transetto ROV	Posizione	Est [m]	Nord [m]	Direzione [°]	Profondità [m]	Descrizione Habitat	Categoria delle Praterie	Categoria sulla mappa	Fotografia
	Fine	278 922.2	446 6176.1	293	9				
TRC08 continua	Inizio	278 922.2	446 6176.1	293	9	<i>Cymodocea nodosa</i> rada con macchie dense <i>Cymodocea nodosa</i>	Rada (2) con Densa (3)	2/3

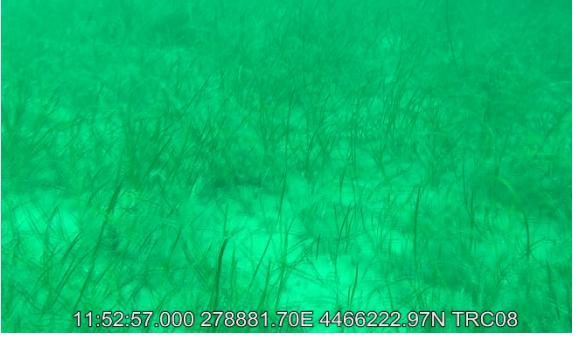
<div>11:52:57.000 278881.70E 4466222.97N TRC08</div>
	Fine	278 879.8	446 6244.4	322	10

<div>11:50:52.000 278912.02E 4466189.35N TRC08</div>
	Fine	278 906.6	446 6193.8	286	10				
	Inizio	278 906.6	446 6193.8	286	10	<i>Cymodocea nodosa</i> densa con macchie di <i>Cymodocea nodosa</i> rada su sabbia.	Densa (3) with Rada (2).	3/2

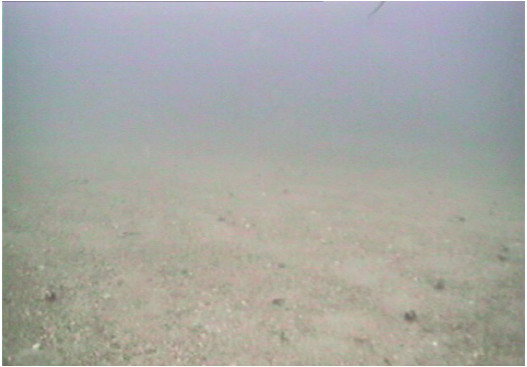
Fine	279 050.47	4 466 037.98	308	8				
	Inizio	279 050.47	4 466 037.98	308	8	Ampia area di sabbia, che diventa velocemente leggermente grossolana con frammenti di conchiglie. Presenti piccoli ricci di mare.	0 (Nessuna)	0/CMS

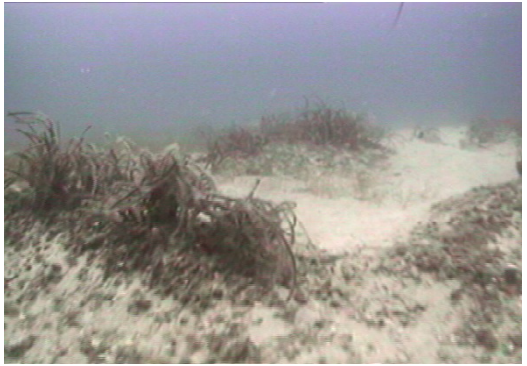
Descizione Target	278 916.13	4 466 253.48	325	10	Affioramento di sedimenti grossolani/consolidati che formano dei rilievi con tappeti di flora/fauna con affioramento di <i>Posidonia oceanica</i> .

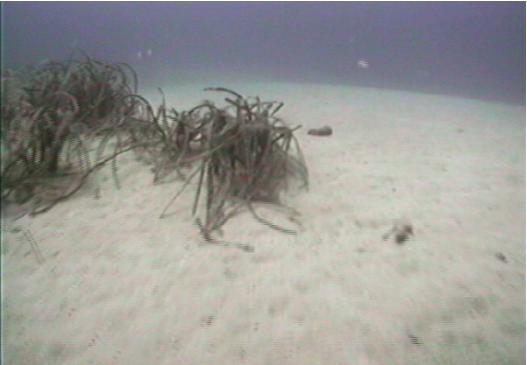
Descizione Target	278 904.88	4 466 259.52	323	10	Affioramento di <i>Posidonia oceanica</i> in sabbia.Tracciato ROV lungo area sabbiosa con a volte macchie di prateria a <i>Cymodocea</i> da entrambi i lati.

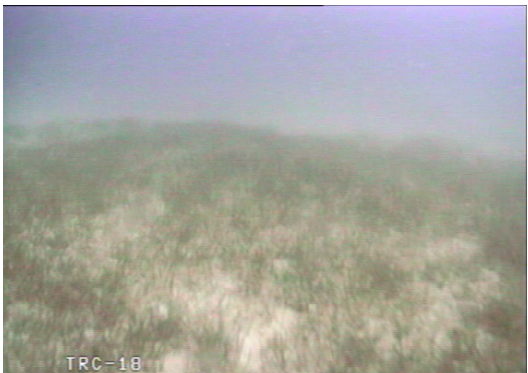
Fine	278 944.98	4 466 207.60	102	11				
	Inizio	278 944.98	4 466 207.60	102	11	La prateria scompare, sostituita da un'area di sedimenti grossolani misti a sedimenti leggermente ghiaiosi con frammenti di conchiglie. Passa gradualmente a sabbia prima di che un letto di piante marine riappaia.	0 (Nessuna)	0/CMS

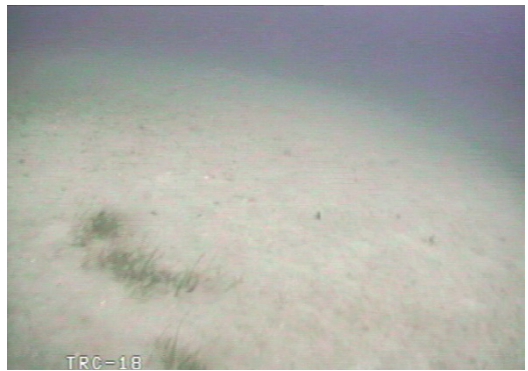
Fine	278 975.49	4 466 180.70	160	10				
	Inizio	278 975.49	4 466 180.70	160	10	Letto di <i>Cymodocea</i> con aree rade e macchie di sabbia. Banchi di pesci giovani.	3 (Densa) con macchie di 2 (Rada).	3/2

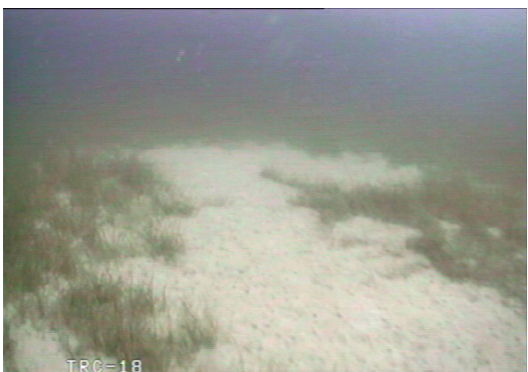
Fine	279 045.62	4 466 061.65	136	10				
TRC18 continua	Inizio	279 045.62	4 466 061.65	136	10	La prateria scompare, sostituita da area aperta di sedimenti grossolani con frammenti di conchiglie e sabbia leggermente ghiaiosa.	0 (Nessuna)	0/CMS

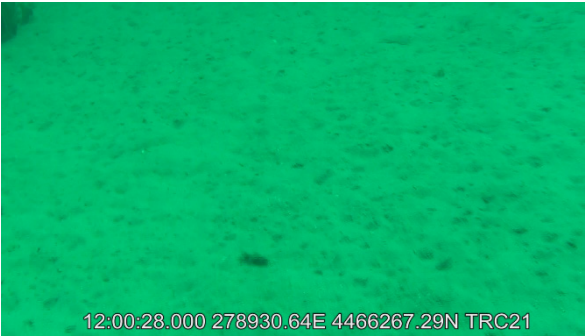
Fine	278 968.5	446 6234.5	168	11				
	Inizio	278 968.5	446 6234.5	168	11	Sedimento grossolano misto. Macchie di <i>Posidonia oceanica</i> visibili su sedimento grossolano misto con tappeto di piante. La <i>P. oceanica</i> sembra essere su un sedimento grossolano rialzato.	0 (Nessuna).	0/CMS

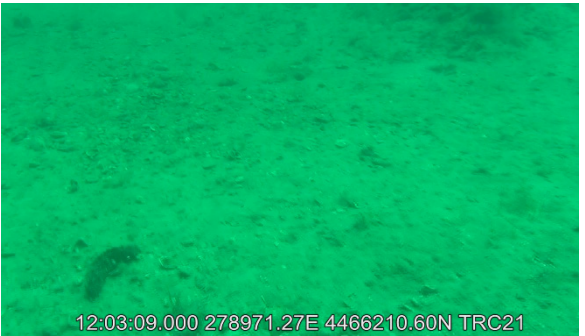
Fine	278984.9	4466178.5	160	10				
	Inizio	278984.9	4466178.5	160	10	Prateria densa di <i>Cymodocea nodosa</i> con macchie di sabbia. Visibili ricci di mare e oloturie in tutta l'area. A momenti il ROV si muove in maniera instabile.	3 (Densa) con macchie di 2 (Rada).	3/2

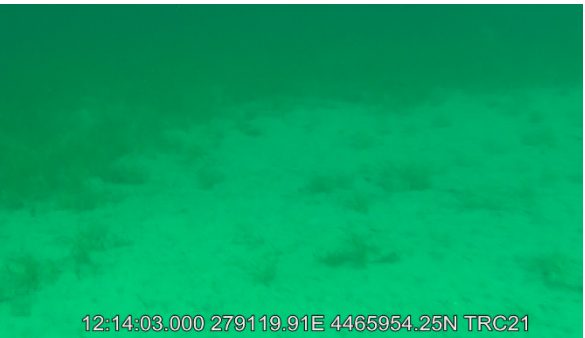
Datum Geodetico: WGS84 UTM Z34N									
Transetto ROV	Posizione	Est [m]	Nord [m]	Direzione [°]	Profondità [m]	Descrizione Habitat	Categoria delle Praterie	Categoria sulla mappa	Fotografia
	Fine	279086.6	4466050.3	174	10	<i>Cymodocea nodosa</i> .			
TRC21 continua	Inizio	279086.6	4466050.3	174	10	Macchia densa di <i>Cymodocea nodosa</i> con macchie rade di <i>Cymodocea nodosa</i> . Visibilità spesso ridotta e ROV si muove in maniera instabile.y	Densa (3) con Rada (2)	3/2	N/A – reduced visibility and difficulty at taking good stills
	Fine	279120.5	4465958.6	129	9				
	Inizio	279120.5	4465958.6	129	9	Sabbia con frammenti di conchiglie con piccole macchie di <i>Cymodocea nodosa</i>	0 (Nessuna).	0/S

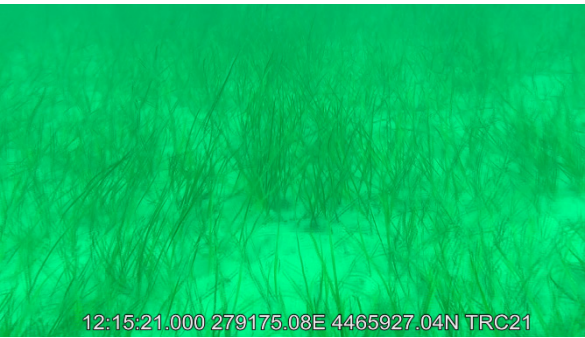
12:15:21.000 279175.08E 4465927.04N TRC21

12:14:03.000 279119.91E 4465954.25N TRC21
	Fine	279127.1	4465957.8	134	9				
	Inizio	279127.1	4465957.8	134	9	<i>Cymodocea nodosa</i> densa con macchie di <i>Cymodocea nodosa</i> rada. Verso la fine della sezione la visibilità è ridotta e il ROV si muove in maniera instabile.	Densa (3) con Rada (2)	3/2

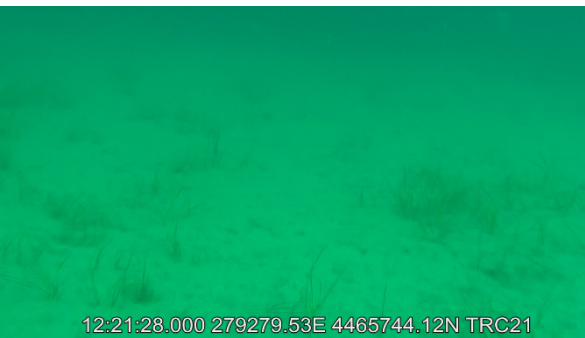
12:21:28.000 279279.53E 4465744.12N TRC21
	Fine	279281.6	4465734.6	129	9

Fine	279279.5	4465744.1	139	9				
	Inizio	279279.5	4465744.1	139	9	Saabbia con frammenti di conchiglie con macchie di <i>Cymodocea nodosa</i>	0 (Nessuna).	0/S

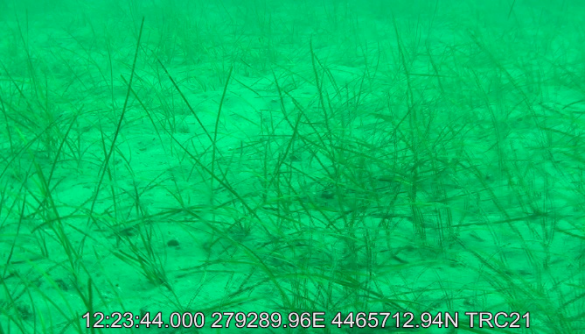
<div>12:23:44.000 279289.96E 4465712.94N TRC21</div>
	Fine	279324.5	4465712.8	133	9				
TRC22	Inizio	279333.4	4465699.1	302	9	Cymodoce nodosa densa con macchie di Cymodocea nodosa rada.	Densa (3) con Rada (2)	3/2

Datum Geodetico: WGS84 UTM Z34N									
Transetto ROV	Posizione	Est [m]	Nord [m]	Direzione [°]	Profondità [m]	Descrizione Habitat	Categoria delle Praterie	Categoria sulla mappa	Fotografia
	Inizio	279281.6	4465734.6	129	9	Cymodoce nodosa densa con macchie di Cymodocea nodosa rada. Il ROV si muove in maniera instabile.	Densa (3) con Rada (2)	3/2

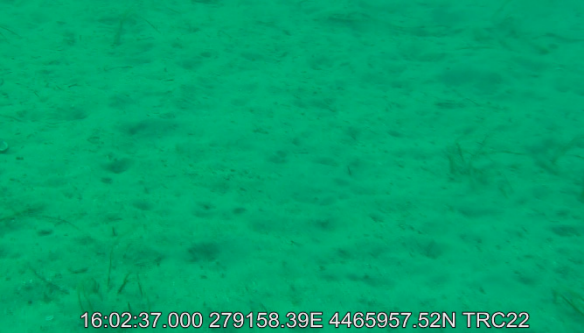
<div>16:02:37.000 279158.39E 4465957.52N TRC22</div>
	Fine	279150	4465964	292	9				
	Inizio	279150	4465964	292	9	Cymodoce nodosa densa con macchie di Cymodocea nodosa rada.	Densa (3) con Rada (2)	3/2

<div>15:55:12.000 279245.76E 4465824.07N TRC22</div>
	Fine	279159.1	4465955.4	294	10				
	Inizio	279159.1	4465955.4	294	10	Sabbia con frammenti di conchiglie.	0 (Nessuna).	0/S

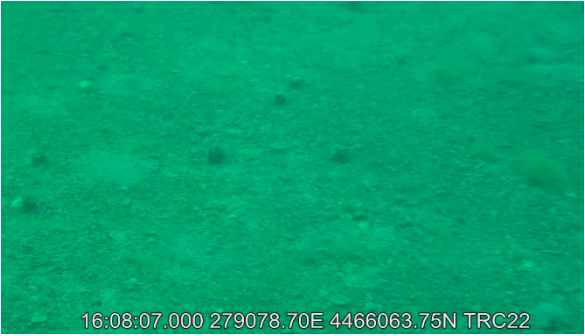
<div>16:08:07.000 279078.70E 4466063.75N TRC22</div>
	Fine	279078.6	4466069.7	309	10				
	Inizio	279078.6	4466069.7	309	10	<i>Cymodoce nodosa</i> densa con macchie di <i>Cymodocea nodosa</i> rada.	Densa (3) con Rada (2)	3/2

Datum Geodetico: WGS84 UTM Z34N									
Transetto ROV	Posizione	Est [m]	Nord [m]	Direzione [°]	Profondità [m]	Descrizione Habitat	Categoria delle Praterie	Categoria sulla mappa	Fotografia
	Inizio	279085.9	4466059.6	314	10	Sedimento grossolano misto.	0 (Nessuna).	0/CMS

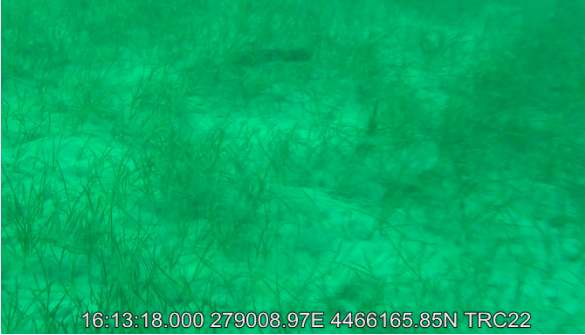
<div>16:13:18.000 279008.97E 4466165.85N TRC22</div>

<div>16:12:08.000 279021.13E 4466152.83N TRC22</div>
	Fine	279013.2	4466158.0	301	10				
	Inizio	279013.2	4466158.0	301	10	<i>Cymodocea nodosa</i> densa con macchie rade di <i>Cymodocea nodosa</i> . Verso la fine della sezione visibile la <i>Posidonia oceanica</i> .	Densa (3) con Rada (2)	3/2

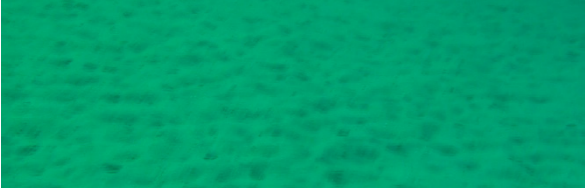
Fine	279003.8	4466182.0	315	10				
	Inizio	279003.8	4466182.0	315	10	Sabbia con frammenti di conchiglie.	0 (Nessuna).	0/S

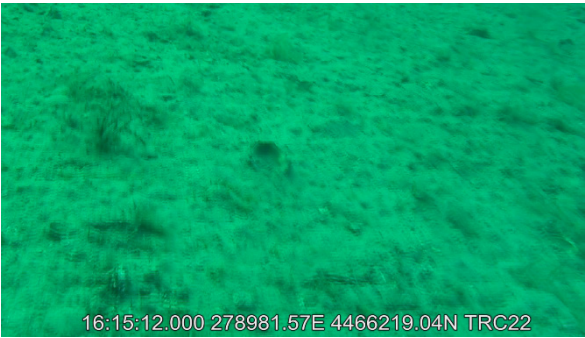
Datum Geodetico: WGS84 UTM Z34N									
Transetto ROV	Posizione	Est [m]	Nord [m]	Direzione [°]	Profondità [m]	Descrizione Habitat	Categoria delle Praterie	Categoria sulla mappa	Fotografia
	Fine	278986.0	4466208.3	310	11				
	Inizio	278986.0	4466208.3	310	11	Sedimento grossolano associato a tappeto di piante marine.	0 (Nessuna).	0/CMS

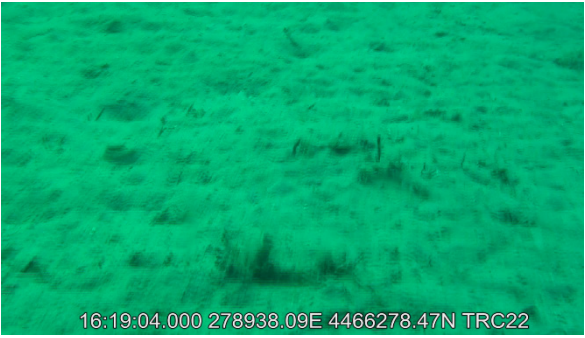
<div>16:15:12.000 278981.57E 4466219.04N TRC22</div>
	Fine	278935.9	4466255.5	233	11				
	Inizio	278935.9	4466255.5	233	11	Sabbia grossolana con frammenti di conchiglie e ciottoli. Visibile un pò di <i>ymodoce nodosa</i> .	0 (Nessuna).	0/S

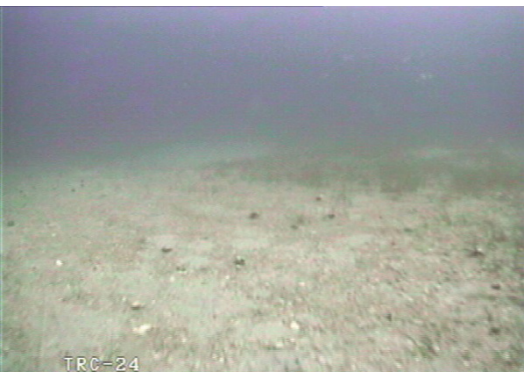
Datum Geodetico: WGS84 UTM Z34N									
Transetto ROV	Posizione	Est [m]	Nord [m]	Direzione [°]	Profondità [m]	Descrizione Habitat	Categoria delle Praterie	Categoria sulla mappa	Fotografia
	Inizio	279 102.50	4 466 051.00	140	10	Sedimento grossolano misto a sabbia grossolana con frammenti di conchiglie con macchie di prateria rada. La <i>Cymodocea nodosa</i> , diventga più densa. Il sedimento diminuisce e diventa sabbia.	1 (Molto Rada)	1

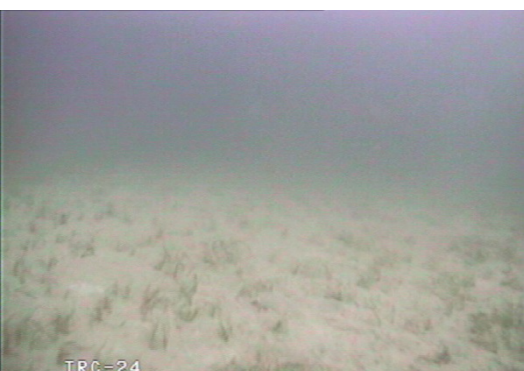
Fine	279 220.50	4 465 874.80	151	10				
	Inizio	279 290.00	4 465 769.70	137	8	La prateria diventa consistentemente più rada in quest'area.	2 (Rada)	2

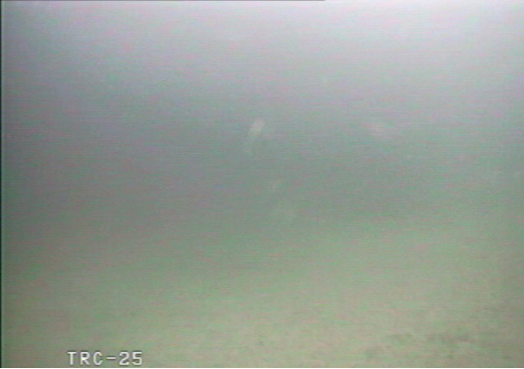
Fine	278 957.79	4 466 267.63	128	12				
	Inizio	278 957.79	4 466 267.63	128	12	Sabbia.	0 (Nessuna)	0/S

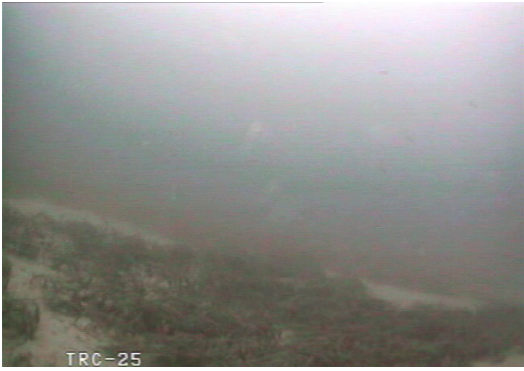
Fine	279 010.55	4 466 187.78	183	11				
	Inizio	279 010.55	4 466 187.78	183	11	Transizione a prateria densa su sabbia. L'area diventa mista a macchie rade e piccole macchie di sedimento più grossolano. Letti misti di <i>Posidonia</i> e <i>Cymodocea</i> . Piccole macchie di sabbia. Small open sand patches. Ricci di mare e oloturie sporadiche.	Densa (3) con Rada (2)	3/2

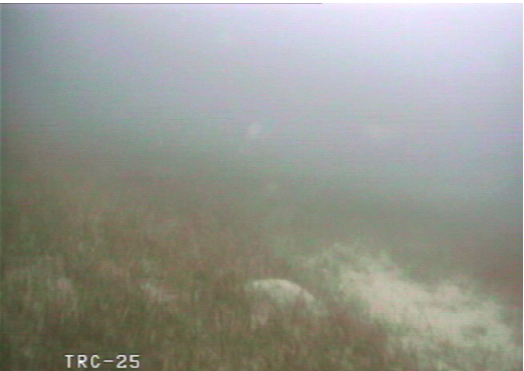
Fine	279 081.51	4 466 094.44	161	11				
TRC25 continua	Inizio	279 081.51	4 466 094.44	161	11	Il sedimento diventa sabbia con prateria densa di <i>Cymodocea seagrass</i> e piccole macchie di sabbia.	3 (Densa)	3

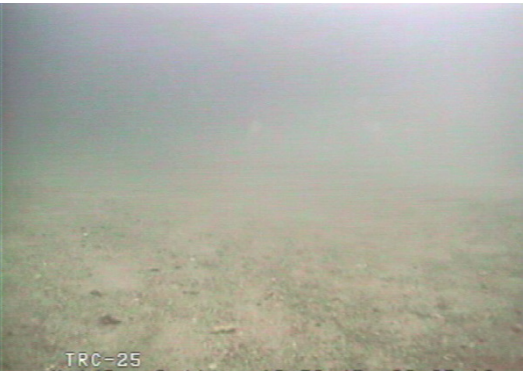
Fine	279 098.17	4 466 070.39	139	10				
	Inizio	279 098.17	4 466 070.39	139	10	Transizione da prateria a un sedimento leggermete grossolano. Sabbia leggermente ciottolosa con frammenti di sabbia.	0 (Nessuna)	0/CMS

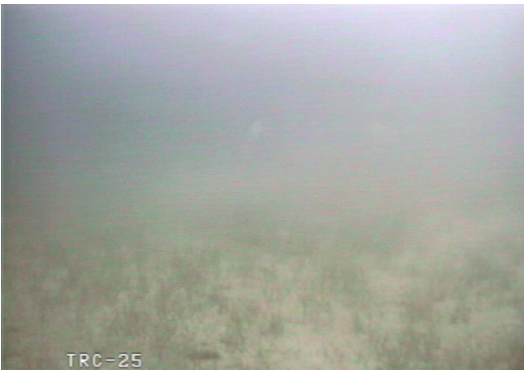
Inizio	279 109.57	4 466 048.30	143	11	Inizio of sedimento leggermete grossolano con prateria rada. Il sedimento grossolano subito scompare e diventa sabbia. Sabbia leggermente ciottolosa con frammenti di conchiglie con prateria di <i>Cymodocea nodosa</i> . Sporadiche macchie di sabbia.	3 (Densa) mista con 2 (Rada)	3/2

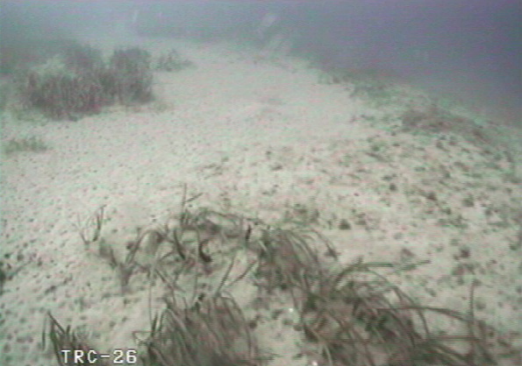
Inizio	279 072.13	4 466 112.56	321	9	Prateria densa con macchie di sabbia. Presenti oloturie.	2 (Rada) a 3 (Densa).	2/3

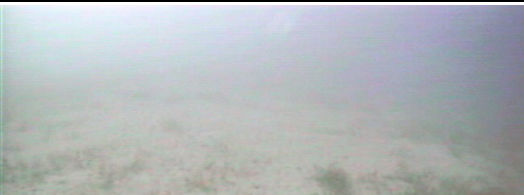
TRC=30
	Fine	278 956.21	4 466 321.29	26	12				
TRC36	Inizio	279 390.51	4 465 747.24	276	9	Prateria rada di <i>Cymodocea</i> su sabbia. Oloturie visibili in tutta l'area.	2 (Rada)	2

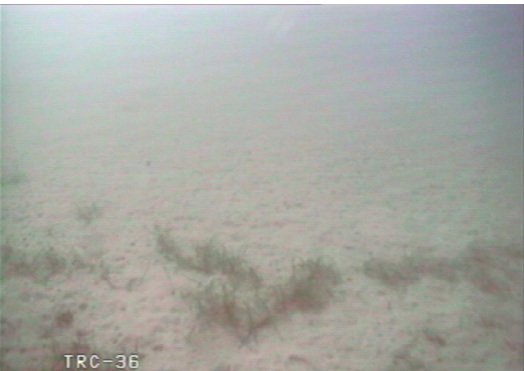
Datum Geodetico: WGS84 UTM Z34N									
Transetto ROV	Posizione	Est [m]	Nord [m]	Direzione [°]	Profondità [m]	Descrizione Habitat	Categoria delle Praterie	Categoria sulla mappa	Fotografia
	Fine	279 379.23	4 465 756.12	266	10				
	Inizio	279 379.23	4 465 756.12	266	10	La densità della prateria aumenta, inframmezzata da macchie rade. Sporadiche aree sabbiose.	3 (Densa) con macchie di 2 (Rada)	3/2	 
	Fine	279 340.93	4 465 807.50	292	9				
TRC36 continua	Inizio	279 340.93	4 465 807.50	292	9	La densità della prateria a <i>Cymodocea</i> aumenta.	3 (Densa)	3	 
	Fine	279 331.66	4 465 819.04	294	9				
	Inizio	279 331.66	4 465 819.04	294	9	Distesa di sabbia.	0 (Nessuna)	0/S

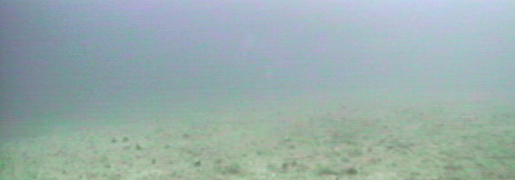
Fine	279 159.65	4 466 134.65	145	14				
	Inizio	279 159.65	4 466 134.65	145	14	Fondale diventa misto a sedimento grossolano con frammenti di conchiglie, sabbia leggermente ciottolosa, a volte più grossolana e consolidata,	0 (sedimento grossolano misto)	0/CMS

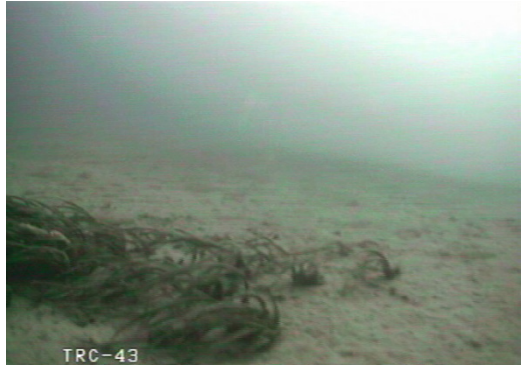
TRC43 continua	Descizione Target	279 301.24	4 465 927.00	212	12	Affioramento di <i>Posidonia oceanica</i> molto piccolo.

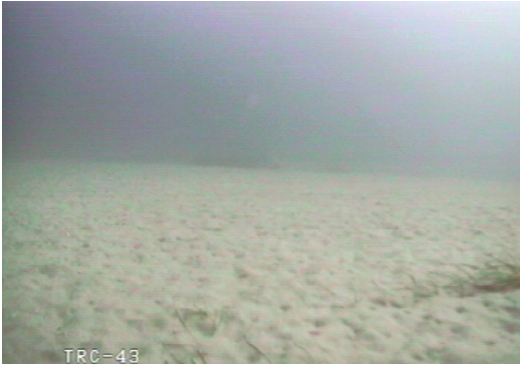
Datum Geodetico: WGS84 UTM Z34N									
Transetto ROV	Posizione	Est [m]	Nord [m]	Direzione [°]	Profondità [m]	Descrizione Habitat	Categoria delle Praterie	Categoria sulla mappa	Fotografia
	Inizio	279 332.61	4 465 881.99	170	11	Fondale sabbioso.	O (Nessuna)	O/S

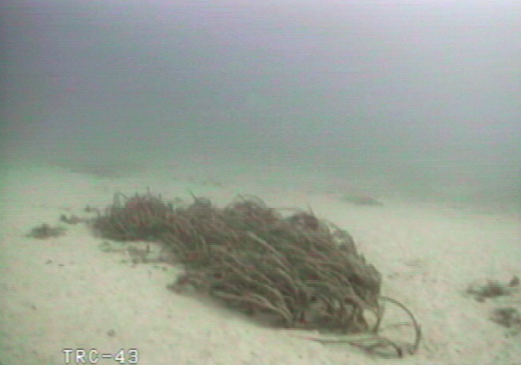
<div>TRC-43</div>
TRC43 continua	Descizione Target	279 332.12	4 465 875.23	150	11	Affioramento di <i>Posidonia oceanica</i> molto piccolo.

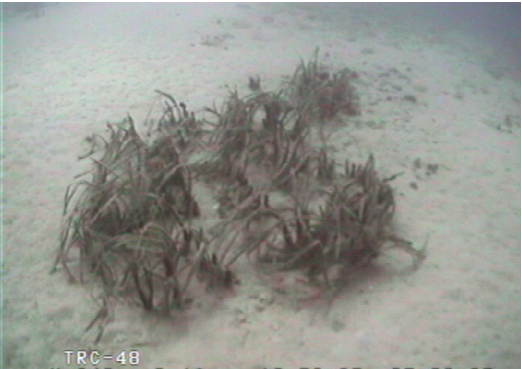
Descizione Target	279 423.84	4 465 786.34	249	10	Piccolo affioramento di <i>Posidonia oceanica</i> sul bordo della prateria. Il ROV si allontana dal letto e segue il fondale sabbioso.

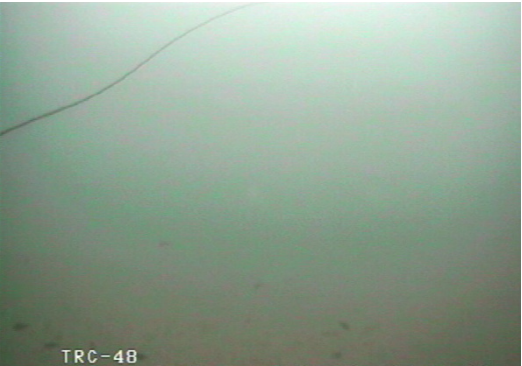
Fine	279 042.29	4 466 341.32	214	16	Sedimento leggermente più grossolano corrispondente ad un aumento nel tappeto di flora/fauna.			
	Inizio	279 042.29	4 466 341.32	214	16	Ritorno a fondale sabbioso.	0	0/S

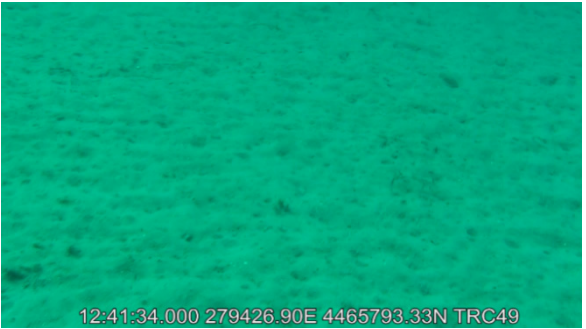
Fine	279 030.73	4 466 366.89	247	16				
TRC49	Inizio	279 431.3	4 465 770.5	262	11	Sabbia ciottolosa. Visibili <i>Posidonia oceanica</i> e <i>Cymodocea nodosa</i>	0 (Nessuna).	0/S

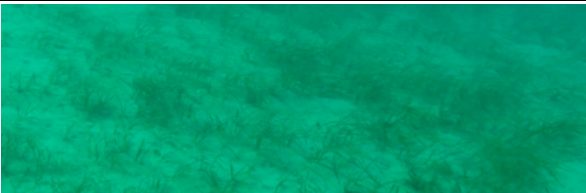
Fine	279 419.7	4 465 803.5	286	12				
	Inizio	279 419.7	4 465 803.5	286	12	<i>Cymodocea nodosa</i> rada su sabbia. Sporadici ricci marini.	Rada (2)	2

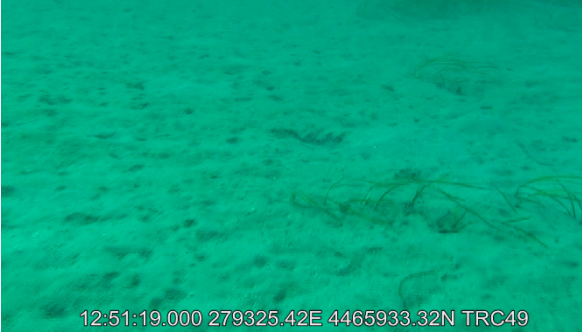
Datum Geodetico: WGS84 UTM Z34N									
Transetto ROV	Posizione	Est [m]	Nord [m]	Direzione [°]	Profondità [m]	Descrizione Habitat	Categoria delle Praterie	Categoria sulla mappa	Fotografia
	Fine	279 328	4 465 923.9	259	13				
TRC49 continua	Inizio	279 328	4 465 923.9	259	13	Sabbia con frammenti di conchiglie	0 (Nessuna).	0/S

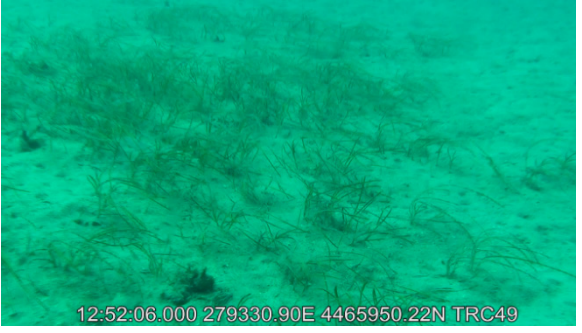
<div>12:51:19.000 279325.42E 4465933.32N TRC49</div>
	Fine	279 325.9	4 465 929.6	250	13				
	Inizio	279 325.9	4 465 929.6	250	13	<i>Cymodocea nodosa</i> rada.	Rada (2)	2

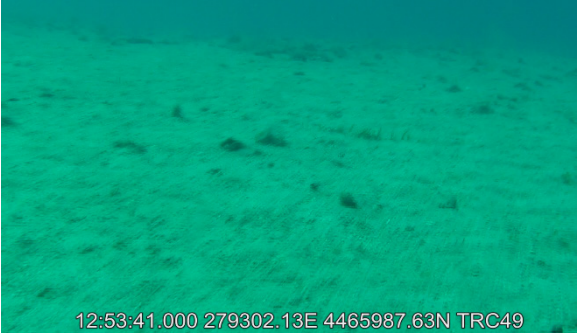
<div>12:52:06.000 279330.90E 4465950.22N TRC49</div>
	Fine	279 325.9	4 465 950.6	281	14				
	Inizio	279 325.9	4 465 950.6	281	14	Sedimento grossolano misto.	0 (Nessuna).	0/CMS

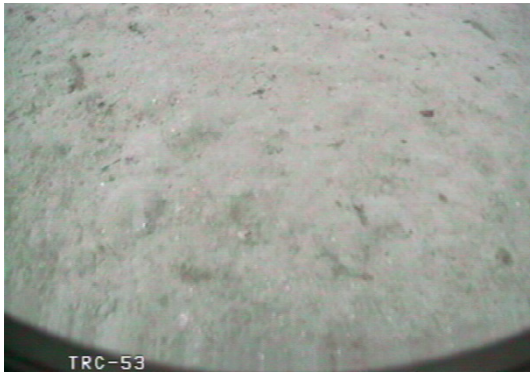
Fine	279 439.7	4 465 815.3	278	13				
	Inizio	279 439.7	4 465 815.3	278	13	Sabbia con frammenti di conchiglie e una piccola frazione di ghiaia. Tappeto rado di flora/fauna lungo il transetto.	0 (Nessuna)	0/S

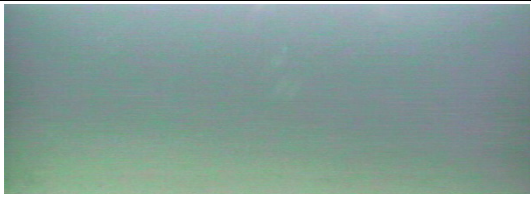
Fine	279 240.3	4 466 098.4	273	16				
	Inizio	279 240.3	4 466 098.4	273	16	Sabbia leggermente ciottolosa con rado tappeto di flora/fauna.	0 (Nessuna)	0/S

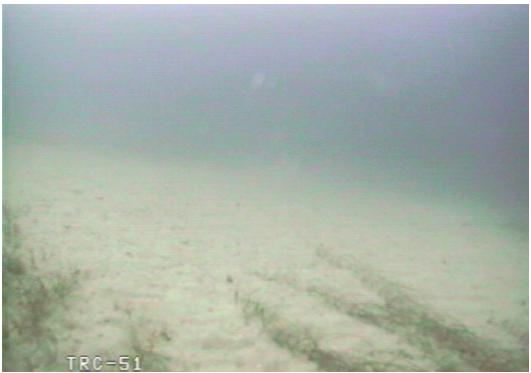
Datum Geodetico: WGS84 UTM Z34N									
Transetto ROV	Posizione	Est [m]	Nord [m]	Direzione [°]	Profondità [m]	Descrizione Habitat	Categoria delle Praterie	Categoria sulla mappa	Fotografia
	Fine	279 443.4	4 465 775.0	133	11				
TRC51	Inizio	279 438.8	4 465 793.2	282	13	Sabbia ciottolosa con frammenti di conchiglie con rada <i>Cymodocea nodosa</i> . Rado tappeto di flora/fauna. Pesce non specificato.	2 (Rada)	2

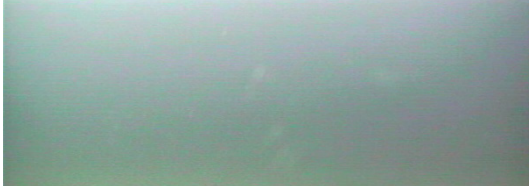
Fine	279 301.0	4 466 006.5	8	14				
	Inizio	2793 01.0	4 466 006.5	8	14	Sabbia con frammenti di conchiglie, rado tappeto di flora/fauna con ciottoli. Visibili oloturie.	0 (Nessuna)	0/S

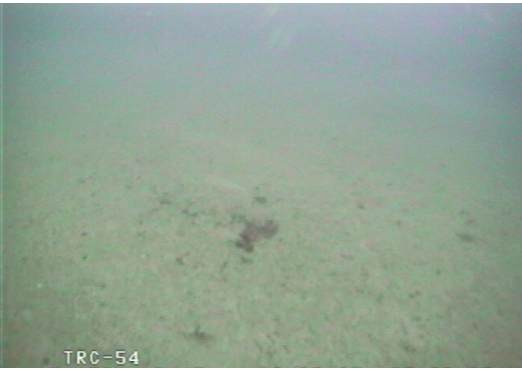
Datum Geodetico: WGS84 UTM Z34N									
Transetto ROV	Posizione	Est [m]	Nord [m]	Direzione [°]	Profondità [m]	Descrizione Habitat	Categoria delle Praterie	Categoria sulla mappa	Fotografia
	Fine	279 047.5	4 466 381.8	316	16				
TRC54	Inizio	279 056.19	4 466 390.63	199	16	Fondale sabbioso. Occasionali sedimenti grossolani sparsi, frammenti di conchiglie, ciottoli. Non abbastanza densi da essere mappati come sedimento misto grossolano.	0 (Nessuna)	0/S

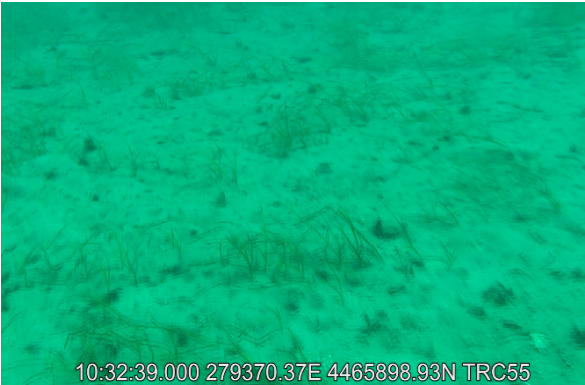
Datum Geodetico: WGS84 UTM Z34N									
Transetto ROV	Posizione	Est [m]	Nord [m]	Direzione [°]	Profondità [m]	Descrizione Habitat	Categoria delle Praterie	Categoria sulla mappa	Fotografia
TRC55 continua	Inizio	279 325.6	4 465 984	234	14	Sabbia con Cymodocea nodosa – da molto Rada a Rada.	2 (Rada)	2

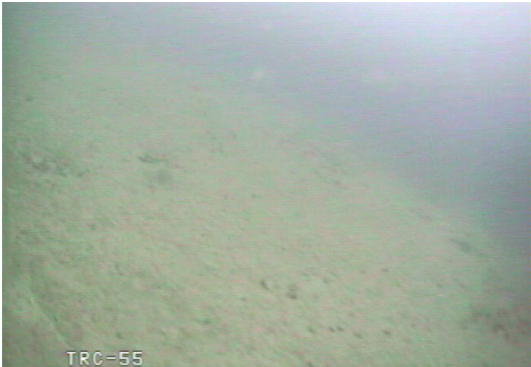
<div>10:32:39.000 279370.37E 4465898.93N TRC55</div>
	Fine	279 407	4 465 843.9	162	11				
	Inizio	279 407	4 465 843.9	162	11	Sabbia con frammenti di conchiglia e con occasionale tappeto erboso con flora / fauna molto basso. Piccolo porzioni di ghiaie in alcuni punti.	0 (Nessuna)	0/S

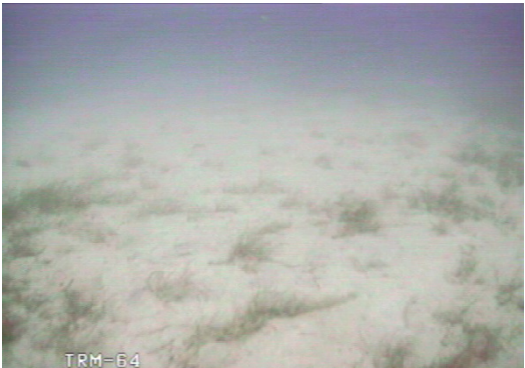
Fine	279 154.15	4 465 956.33	66	10				
	Inizio	279 154.15	4 465 956.33	66	10	Le aree sabbiose aumentano e la prateria è rada.	2 (Rada) a 1 (molto Rada)	2/1

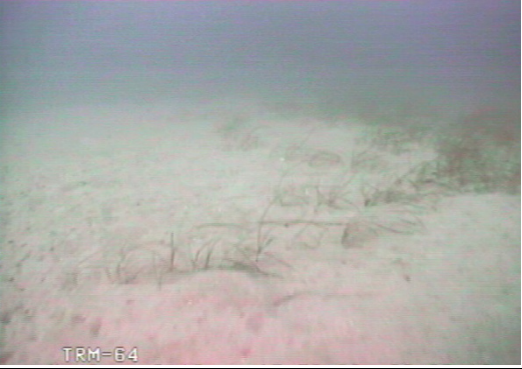
TRM64 continua	Descizione Target	279 206.45	4 465 998.72	39	12	Grandi aree di sabbia sono visibili sulla sinistra dell'immagine, costeggiata dal ROV, prima di ritornare a zone dove la prateria è densa
