Valutazione ambientale dello spostamento laterale della condotta rispetto al tracciato di progetto (KP 73.850 – KP 67.160)

Trans Adriatic Pipeline AG

Report No.: TC665882_REP_02, Rev. 00

Date: 2020-07-17

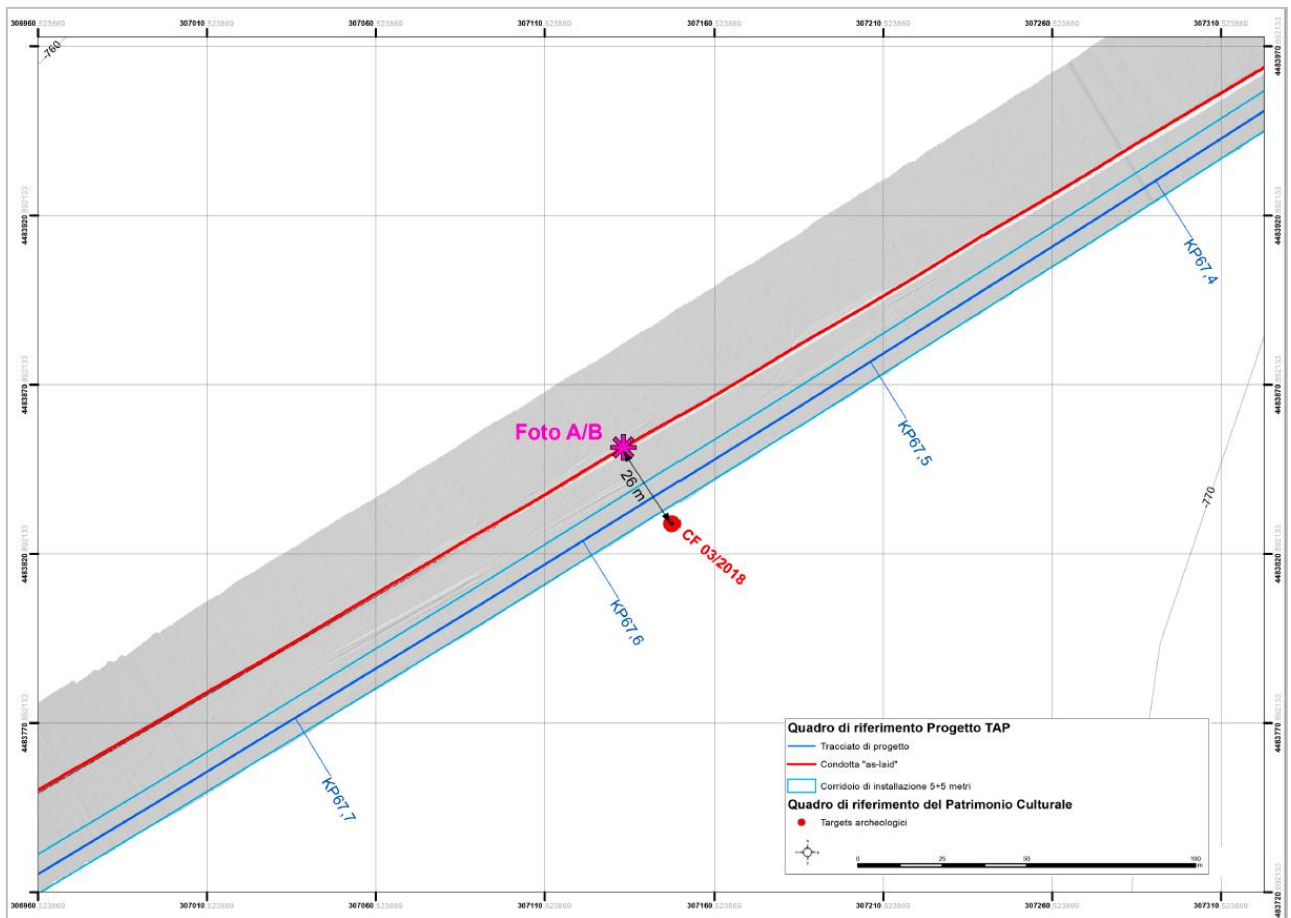
Si evidenzia che nell'area del CF 03/2018 al KP 67.572 lo scostamento laterale della condotta non ha comportato alcuna interferenza. In quest'area, infatti, oltre a non essere state rilevate nuove evidenze archeologiche e impatti dovuti all'alterazione dello strato di fondo, l'attuale posizione della condotta *as laid* si trova ad una distanza addirittura maggiore (26m a Nord) dalla posizione del rinvenimento archeologico CF 03/2018 (Figura 26) rispetto alla rotta originaria di progetto (10m Nord).

Figura 26: Assenza di interferenze con elementi archeologici nel tratto dello scostamento laterale al KP 67.572 (area CF 03/2018) – Inquadratura su MBES e relative Foto A (vista Nord) e B (vista Sud)

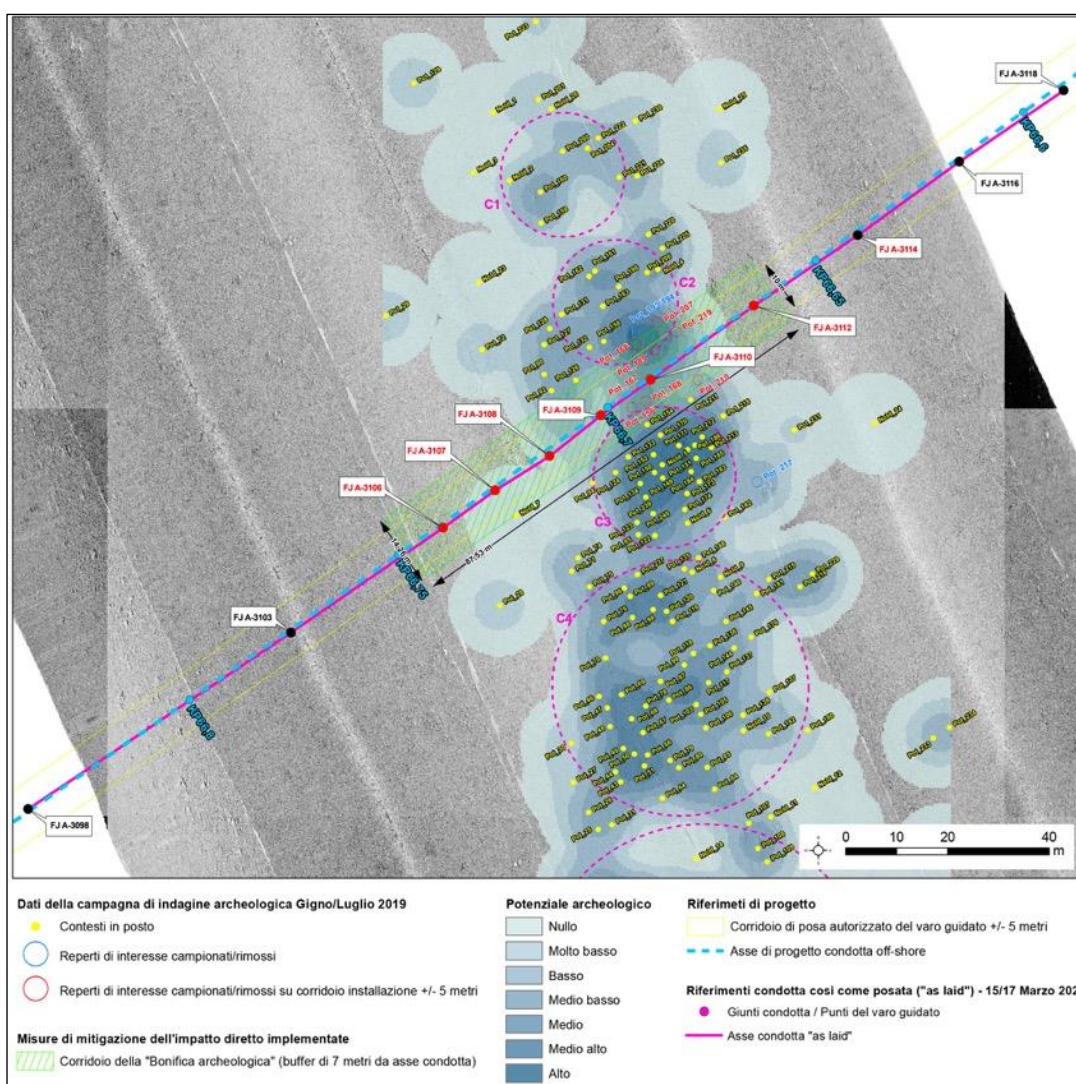
Infatti, al fine di garantire la posa del gasdotto all'interno delle tolleranze del corridoio di posa di +/-5 metri in corrispondenza dell'area di interesse archeologico, via via che veniva varata la condotta, è stata installata una serie di materassi in cemento a valle ed a monte del CF 02/2018, che hanno contribuito a mantenere una precisione di posa di +/- 60 cm rispetto all'asse di Progetto e alla stabilizzazione della condotta evitando spostamenti laterali della stessa, tali da interferire con i reperti dispersi a Nord e a Sud del tubo (Figura 27).

Figura 27: Mappatura post-posa della condotta all'interno del corridoio già oggetto di "bonifica archeologica" (cfr. Appendice 3)

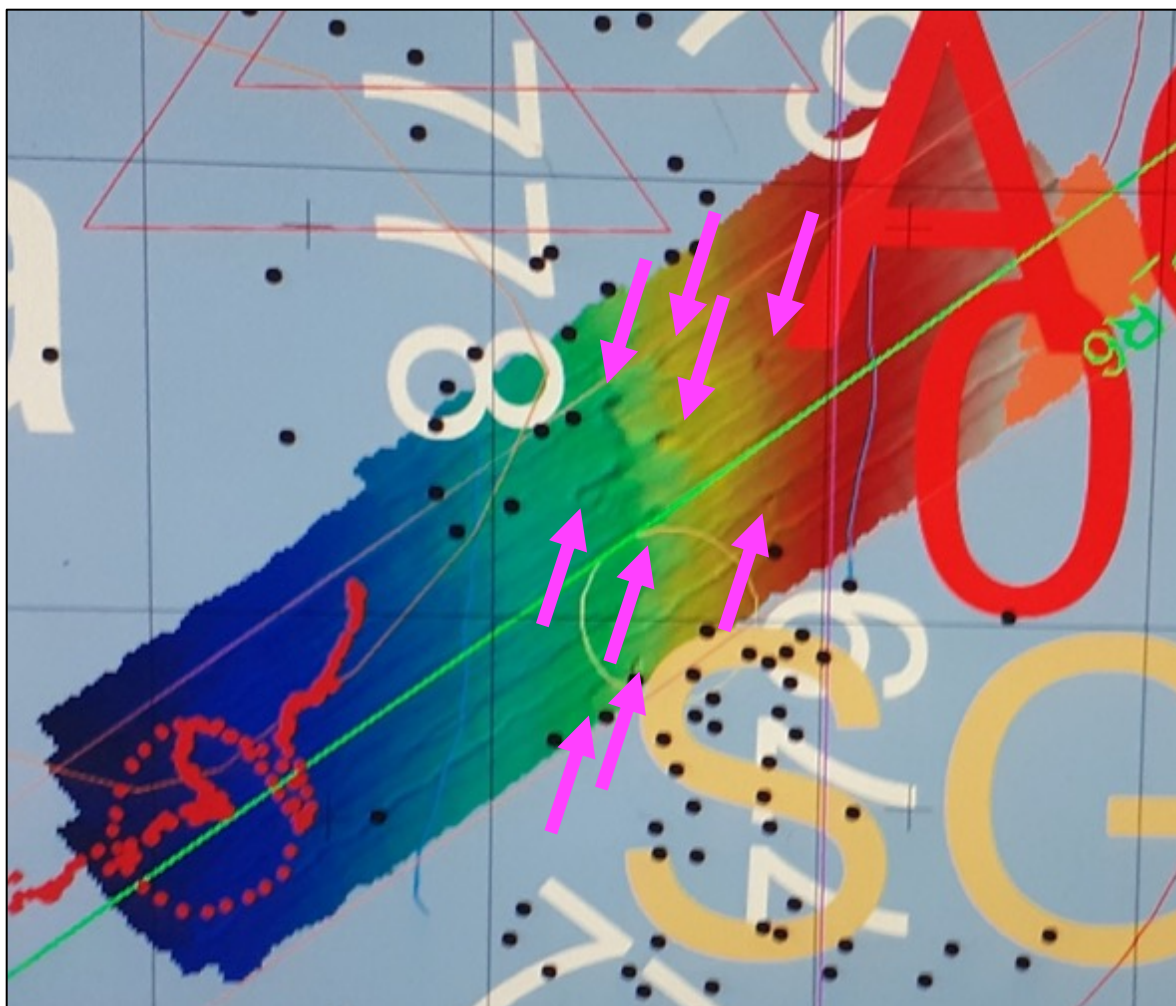
Figura 15. Rilievo MBES: le frecce indicano le anomalie morfo-batimetriche connesse con il prelievo dei reperti nelle Indagini 2019 (in nero i targets archeologici esterni al corridoio di posa della condotta di +/- 5 metri)

ROV, delle tracce lasciate nel corso delle Indagini di giugno/luglio 2019 durante le operazioni di recupero delle ceramiche presenti lungo la fascia di 14 metri oggetto di "bonifica archeologica" (Figure 15, 16).
