LINEA A.V. /A.C. TORINO – VENEZIA Tratta MILANO – VERONA
Lotto funzionale Brescia-Verona

PROGETTO ESECUTIVO

Report Monitoraggio Ambientale Acque Superficiali – Anni 2017/2018 - Fase AO Regione Lombardia LC1 e LC2

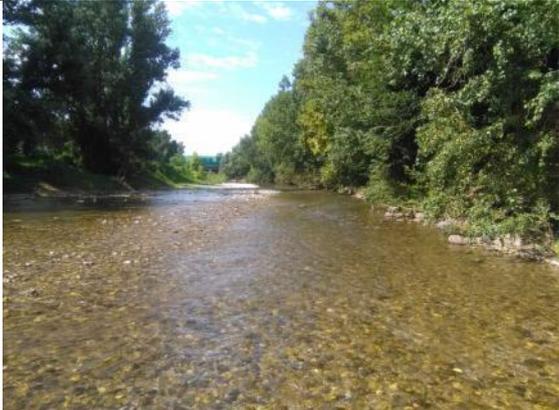
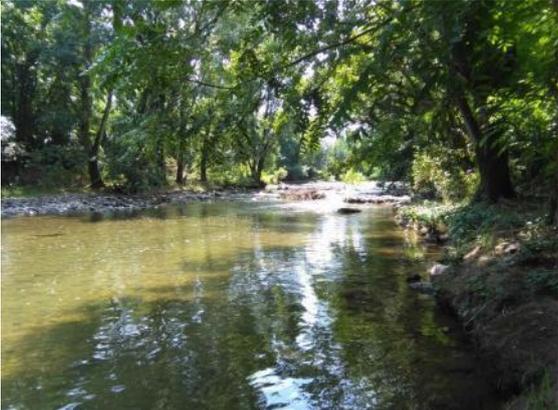
Tab. 5.1 Caratterizzazione delle stazioni biologiche del Fiume Chiese

Il Fiume Chiese, in entrambe le stazioni presenta una sezione naturale, il substrato è composto prevalentemente da ciottoli nella stazione di monte, mentre a valle risulta costituito in maggior parte da massi. In entrambe le sponde vi è assenza di manufatti artificiali, così come nel fondo. La ritenzione del detrito organico è moderata. Entrambe le stazioni d'indagine sono inserite in un contesto di colture stagionali o urbanizzazione rada.

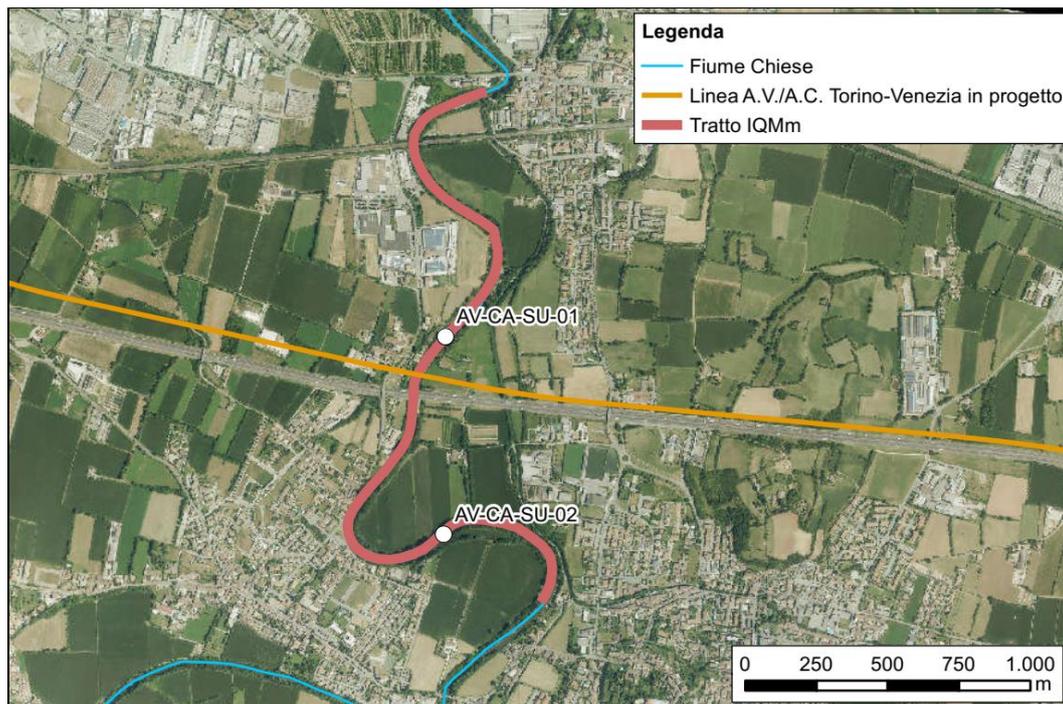
Figura 5.1 - Tratto di applicazione del metodo IQM_m sul fiume Chiese.

Il posizionamento del tratto di indagine IQM_m sul fiume Chiese è riportato nella successiva Figura 5.1.

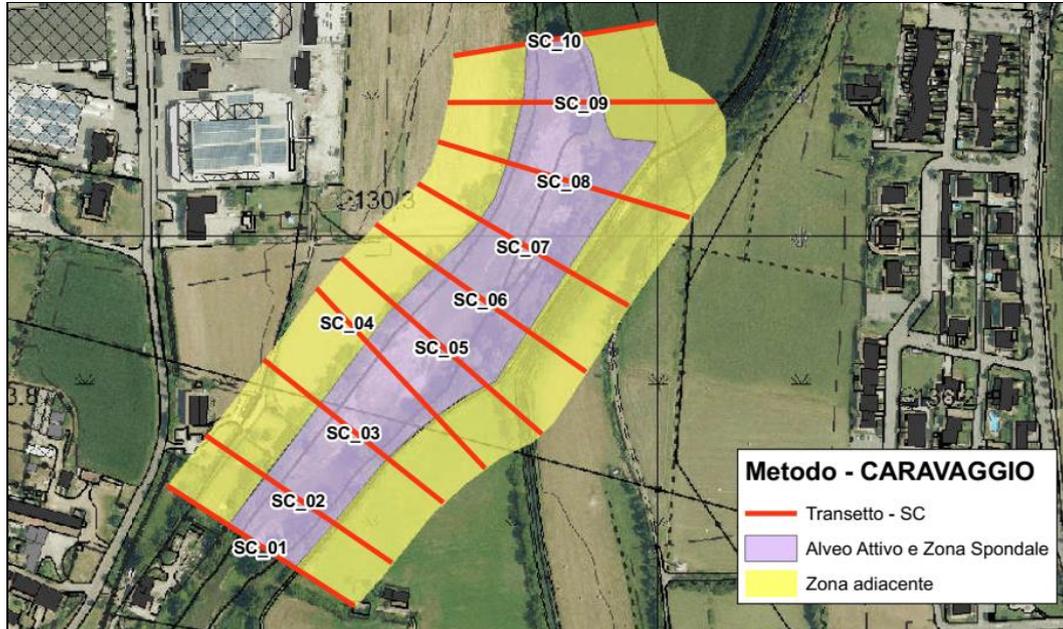
Figura 5.2 - Tratto di applicazione del metodo Caravaggio nella stazione di monitoraggio di monte sul fiume Chiese.

La posizione del secondo transetto, ove è stato effettuato anche il campione biologico, ha coordinate geografiche: 45.467316 N e 10.403831 E. Il posizionamento dei 10 transetti (spot check) previsti dal metodo è riportato nella successiva Figura 5.2.

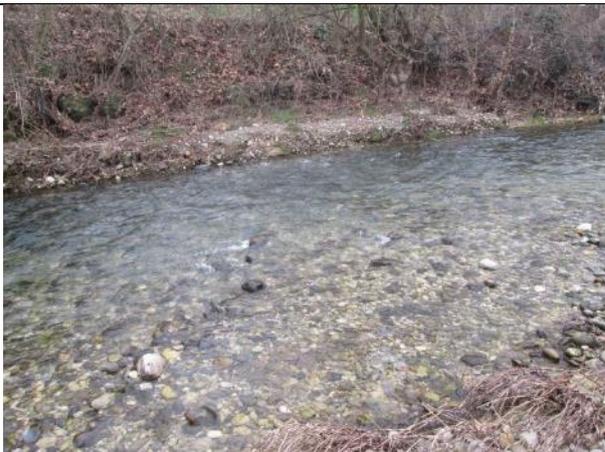
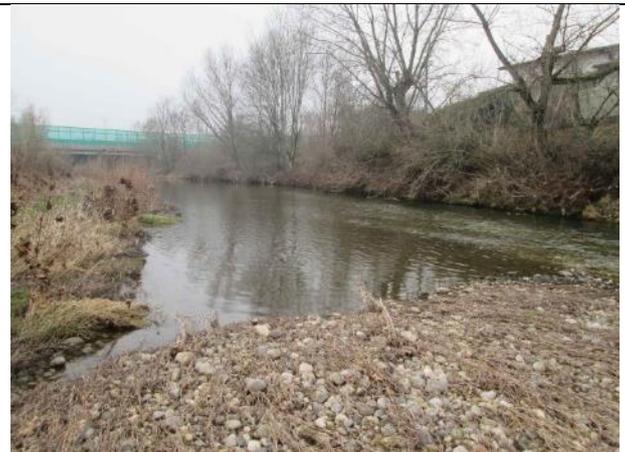
Tab. 5.15 Fiume Chiese (Monte). Transetto 1: Canale principale (foto di sinistra) e pool con parte di barra non vegetata (foto di destra)

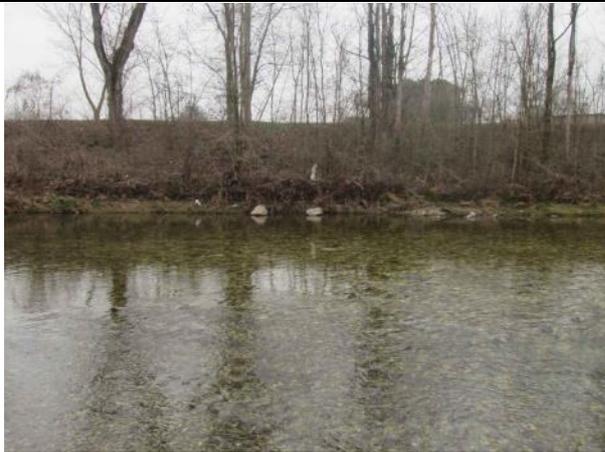
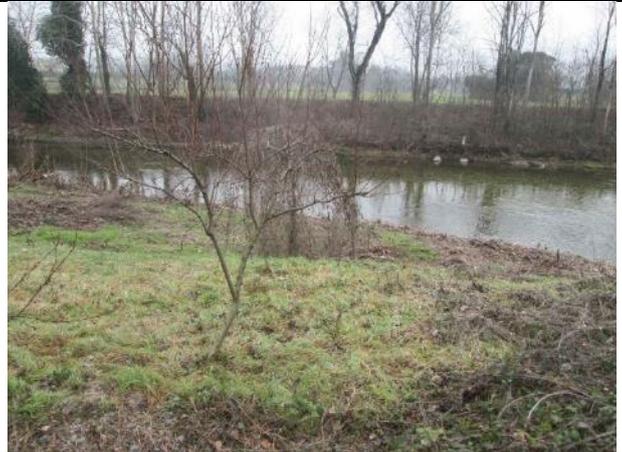
Tab. 5.16 Fiume Chiese (Monte). Transetto 2: Canale principale (foto di sinistra) e particolare della sponda destra (foto di destra)

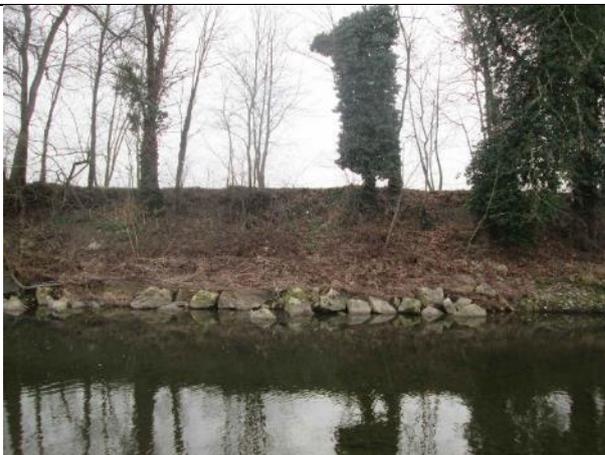
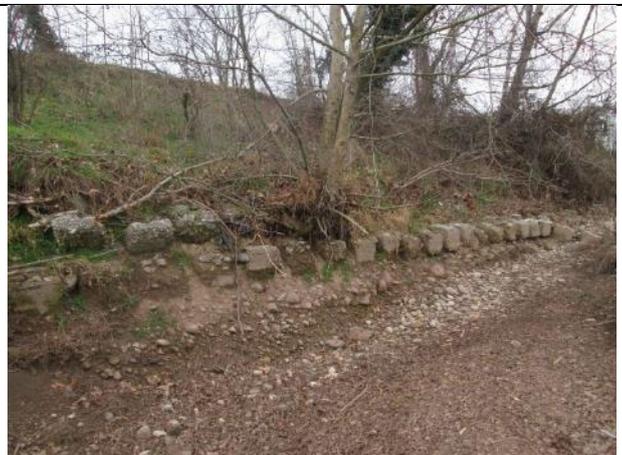
Tab. 5.17 Fiume Chiese (Monte). Transetto 3: Canale principale (foto di sinistra) e sponda destra arginata e risezionata (foto di destra)

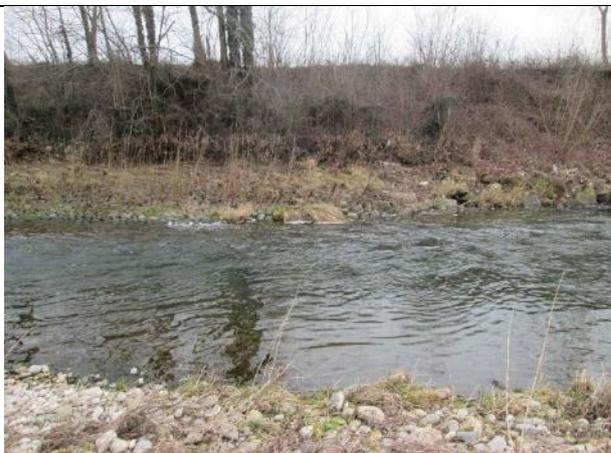
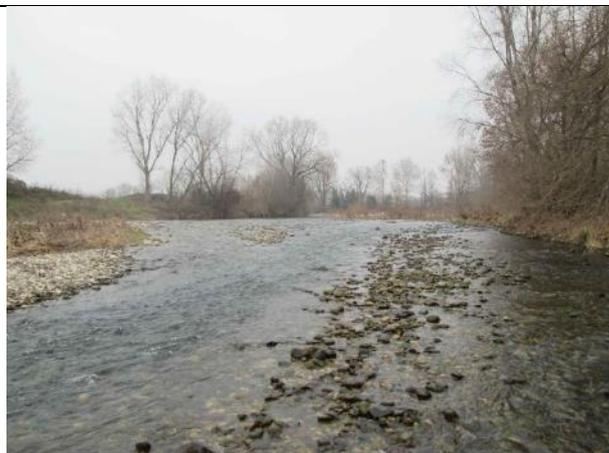
Tab. 5.18 Fiume Chiese (Monte). Transetto 4: Canale principale (foto di sinistra) e barra trasversale (foto di destra)

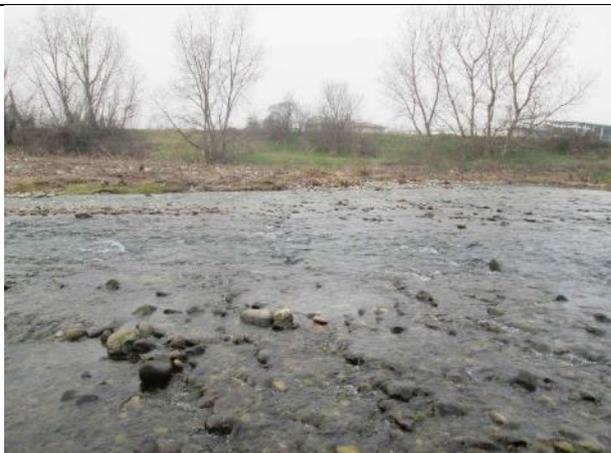
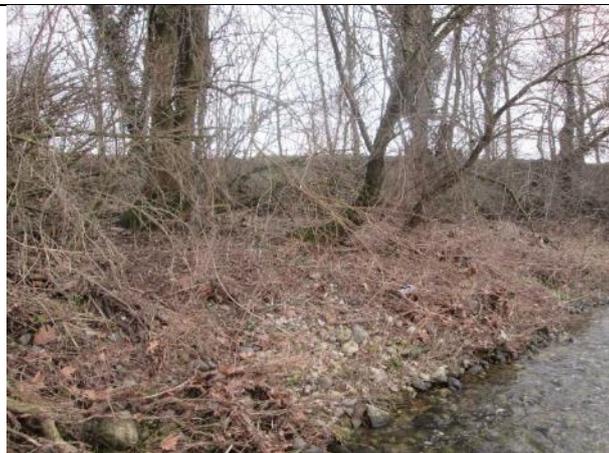
Tab. 5.19 Fiume Chiese (Monte). Transetto 5: Canale principale (foto di sinistra) e piana inondabile in sinistra (foto di destra)

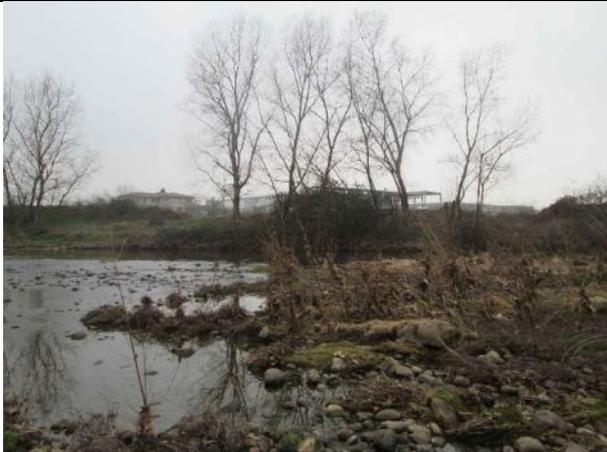
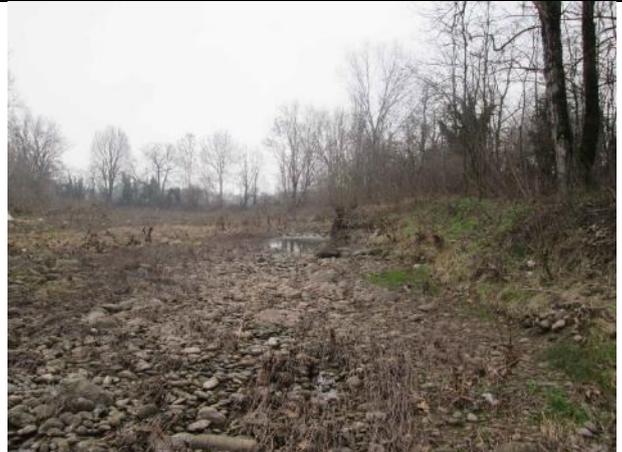
Tab. 5.20 Fiume Chiese (Monte). Transetto 6: Canale principale (foto di sinistra) e barra non vegetata (foto di destra)

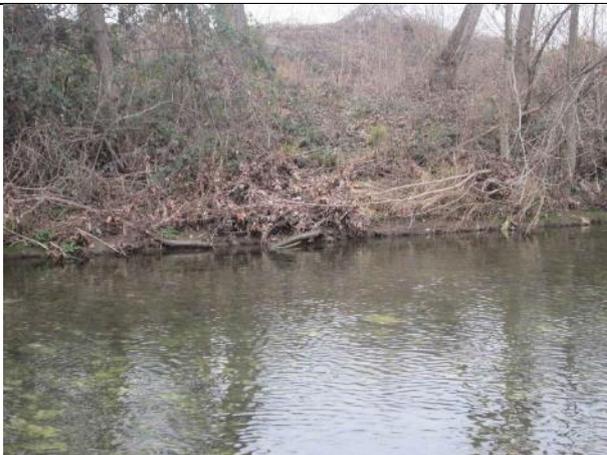
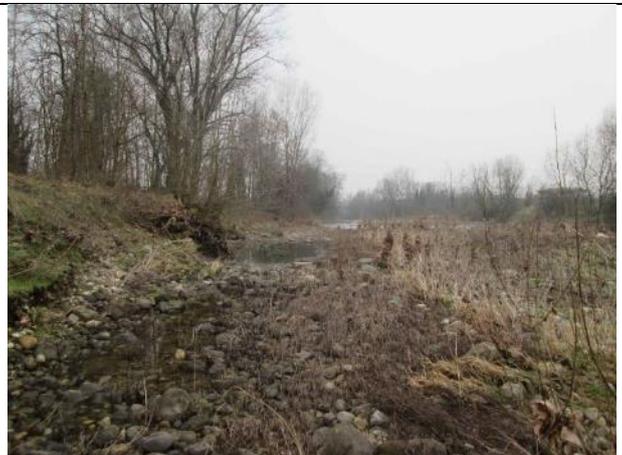
Tab. 5.21 Fiume Chiese (Monte). Transetto 7: Canale principale e berm sinistra (foto di sinistra) e canale secondario (foto di destra)

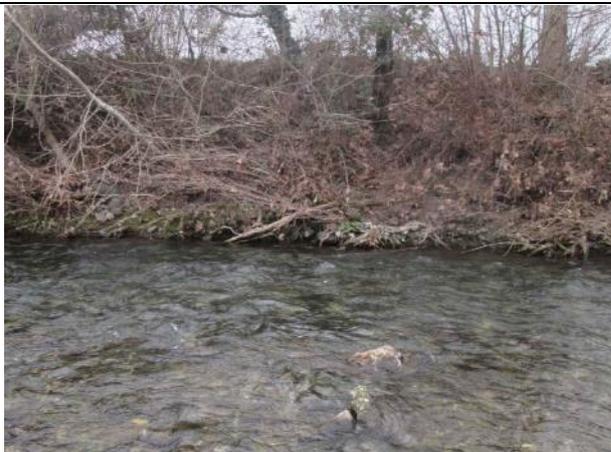
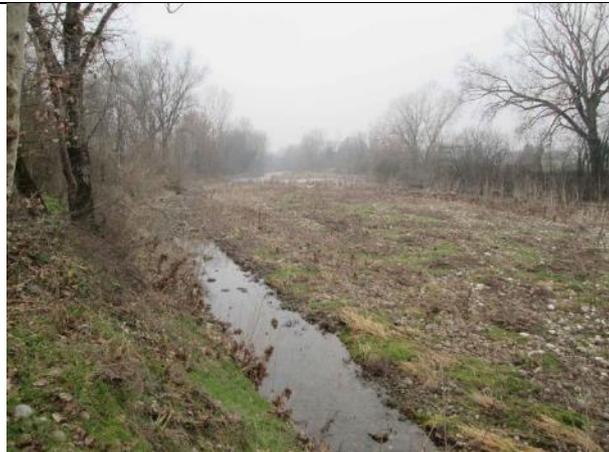
Tab. 5.22 Fiume Chiese (Monte). Transetto 8: Canale principale verso destra (foto di sinistra) e canale secondario (foto di destra)

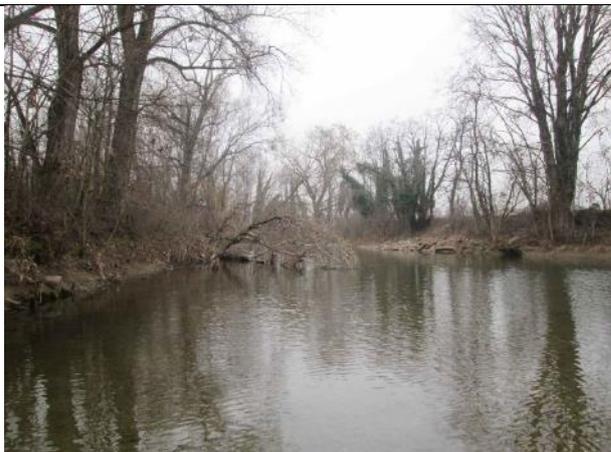
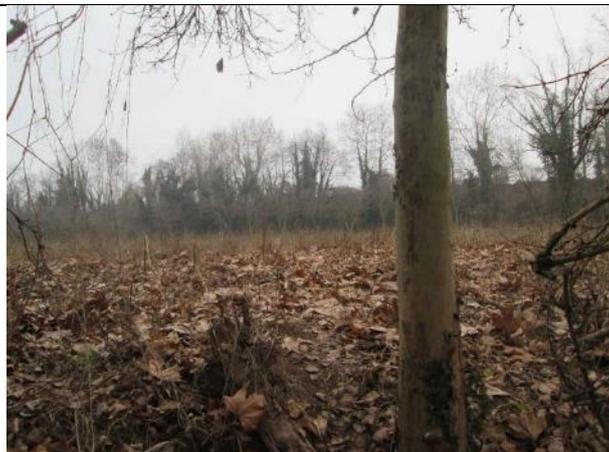
Tab. 5.23 Fiume Chiese (Monte). Transetto 9: Canale principale (foto di sinistra) e territorio circostante in sinistra (foto di destra)

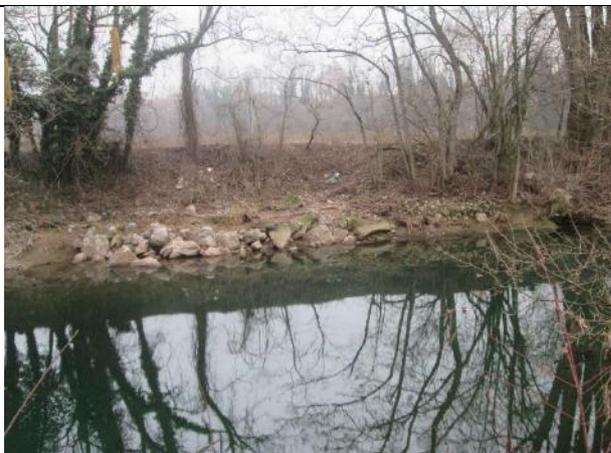
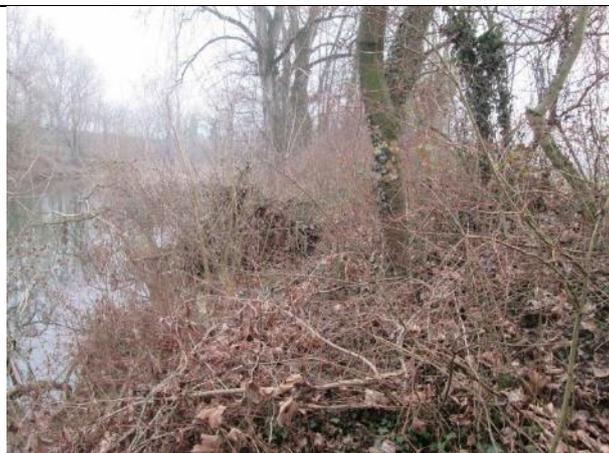
Tab. 5.24 Fiume Chiese (Monte). Transetto 10: Canale principale (foto di sinistra) e sponda in destra (foto di destra)

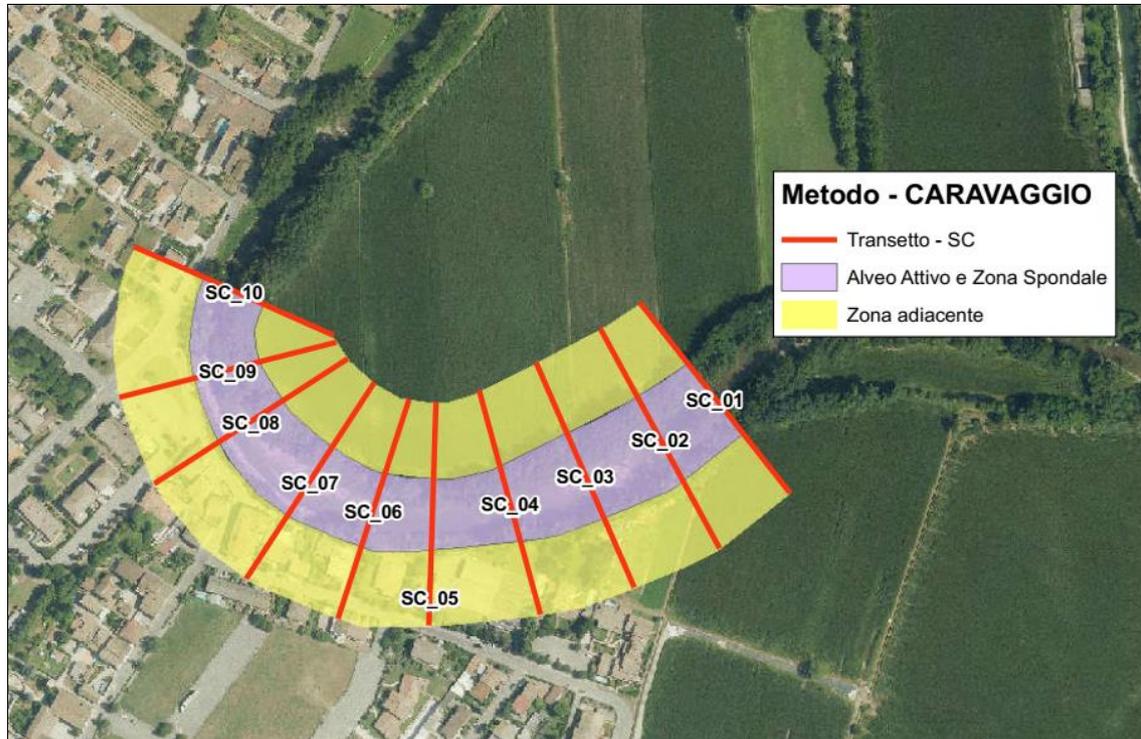
Figura 5.3 - Tratto di applicazione del metodo Caravaggio in nella stazione di monitoraggio di valle sul fiume Chiese.

Il posizionamento dei 10 transetti (spot check) previsti dal metodo è riportato nella successiva Figura 5.2.

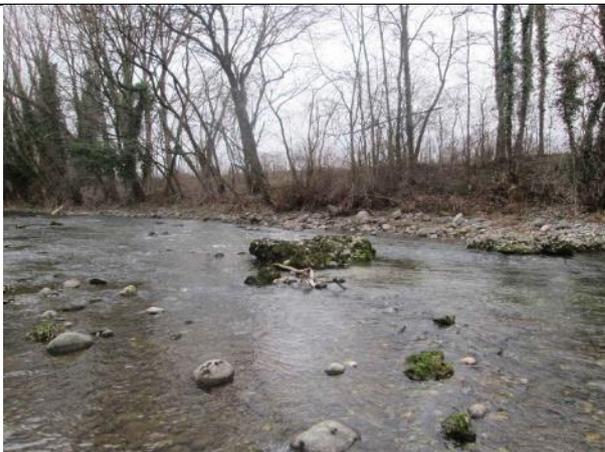
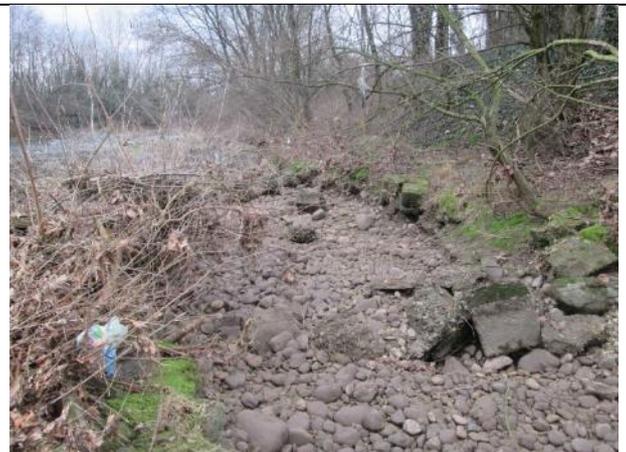
Tab. 5.27 Fiume Chiese (Valle). Transetto 1: Canale principale e sponda sx (foto di sinistra) e canale secondario in asciutta (foto di destra)Transetto 2

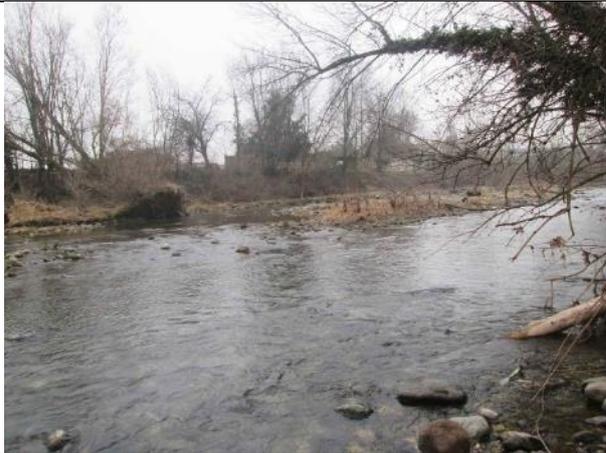
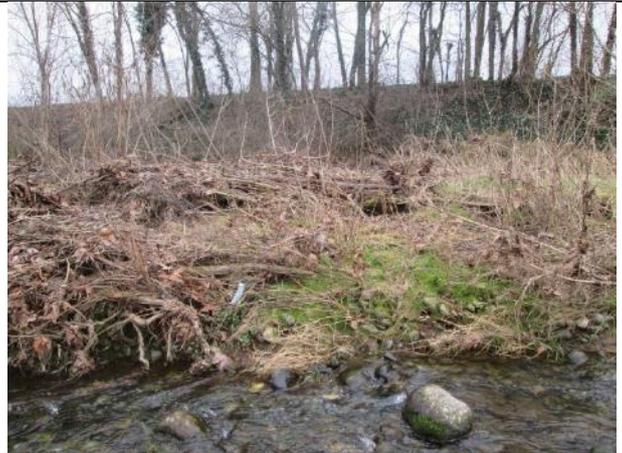
Non sono presenti *berm*/piane inondabili. La sommità di sponda è riconoscibile per il cambio di pendenza e l'uso stabile del suolo. Per quanto riguarda gli attributi fisici, la sponda destra è arginata e risezionata. Il canale fluviale è unico con una posizione centrale rispetto alla linea di *thalweg*.

**Tab. 5.28 Fiume Chiese (Valle). Transetto 2: Canale principale e sponda dx (foto di sinistra) e particolare della sponda sinistra (foto di destra)**Transetto 3

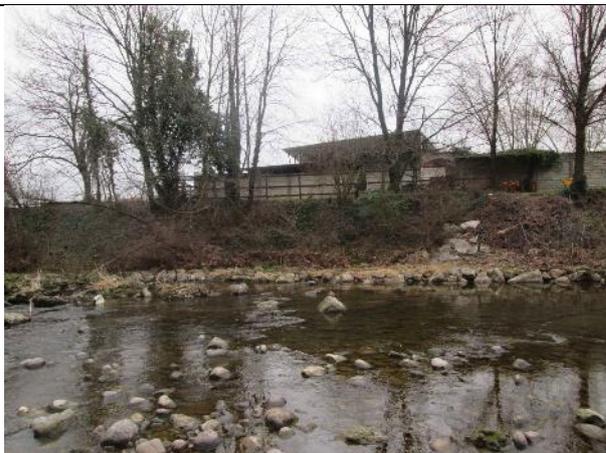
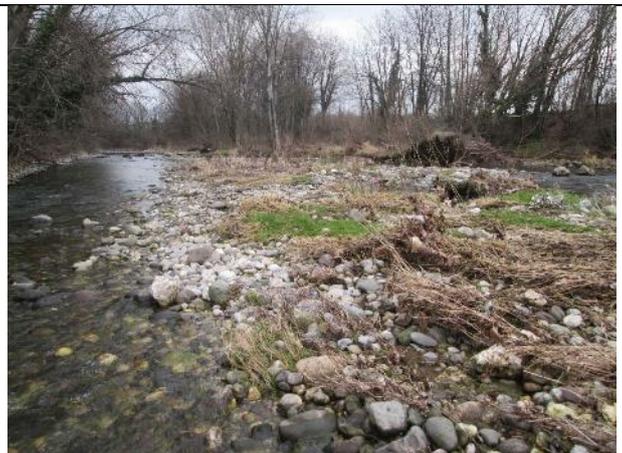
Nel transetto non sono presenti *berm*/piane inondabili. La sommità delle sponde è riconoscibile per il cambio di pendenza e l'uso stabile del suolo. Per quanto riguarda gli attributi fisici, la sponda destra è risezionata. La sponda sinistra è costituita principalmente da pietre e ciottoli, mentre la destra da mattoni e sassi. Sulla sponda sinistra è presente un deposito di sabbia. L'alveo bagnato è costituito da un canale principale con depositi sparsi in centro ed uno secondario collocato sulla sinistra rispetto alla linea di *thalweg*.

**Tab. 5.29 Fiume Chiese (Valle). Transetto 3: Canale principale e sponda destra (foto di sinistra) e barra trasversale (foto di destra)**Transetto 4

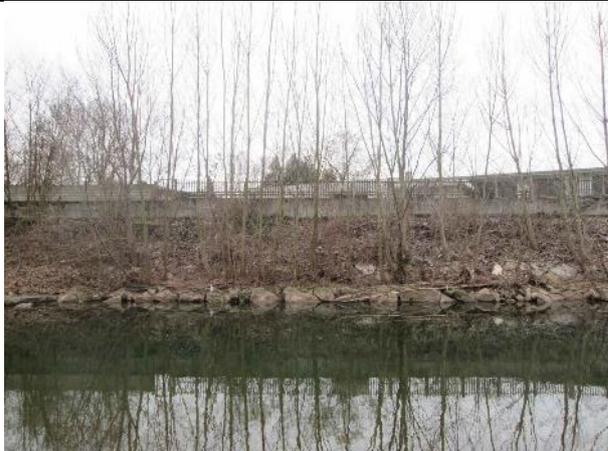
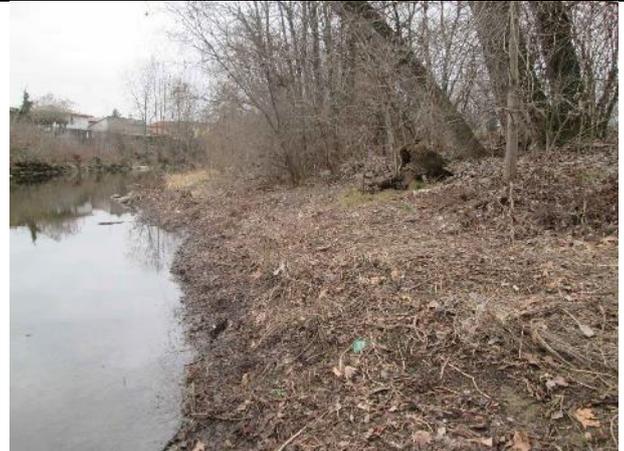
Nel transetto non sono presenti *berm*/piane inondabili. La sommità delle sponde è riconoscibile per il cambio di pendenza e l'uso stabile del suolo. Per quanto riguarda gli attributi fisici, la sponda destra è risezionata. La sponda

Tab. 5.30 Fiume Chiese (Valle). Transetto 4: Canale principale e sponda destra (foto di sinistra) e sponda sinistra (foto di destra)

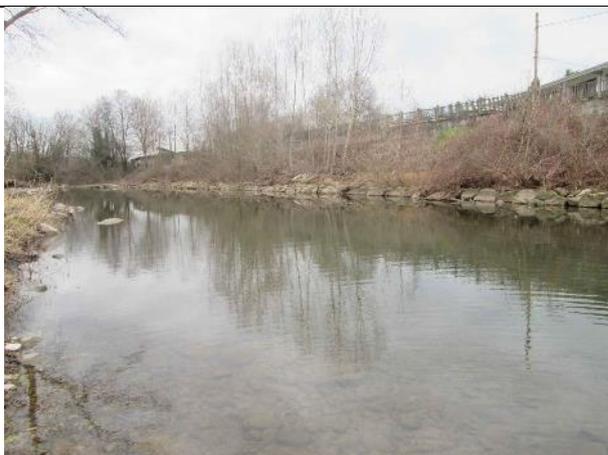
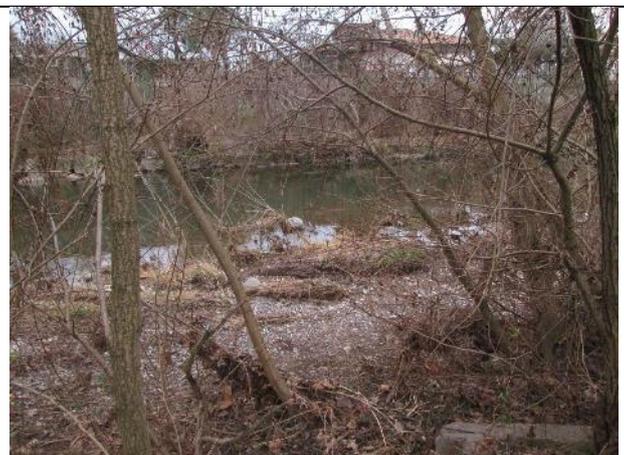
Tab. 5.31 Fiume Chiese (Valle). Transetto 5: Canale principale (foto di sinistra) e sponda sinistra (foto di destra)

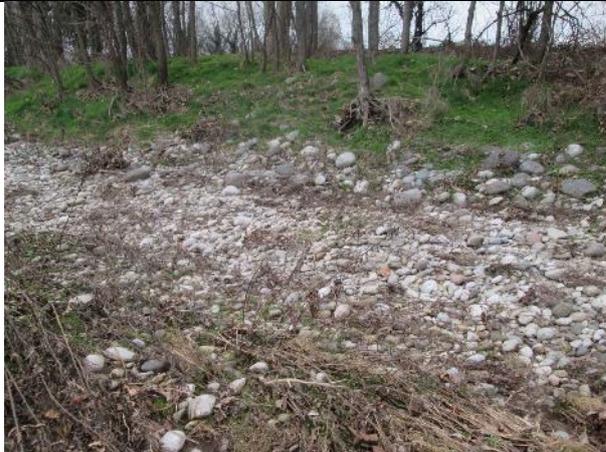
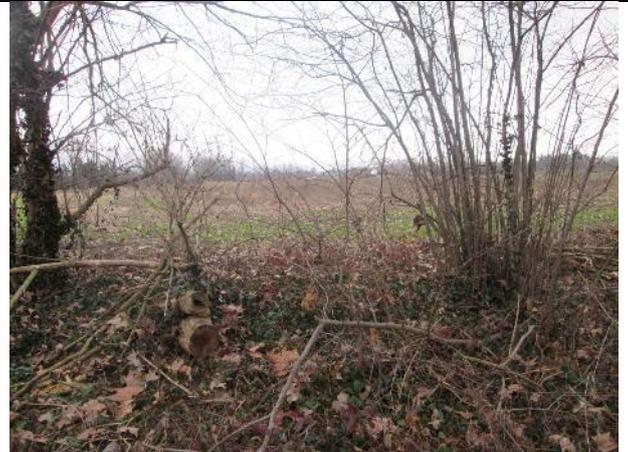
Tab. 5.32 Fiume Chiese (Valle). Transetto 6: Barra in sinistra (foto di sinistra) e uso del suolo in sinistra (foto di destra)

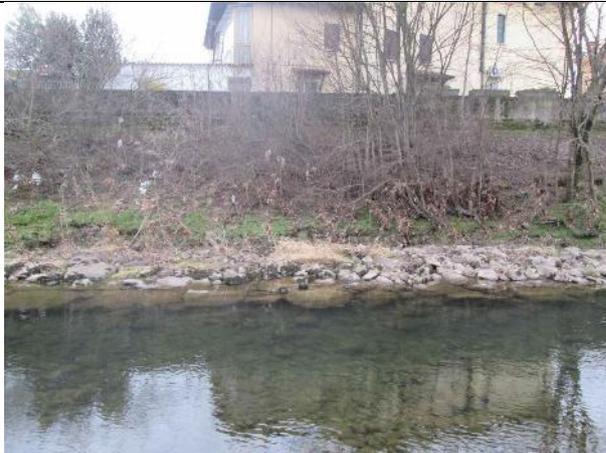
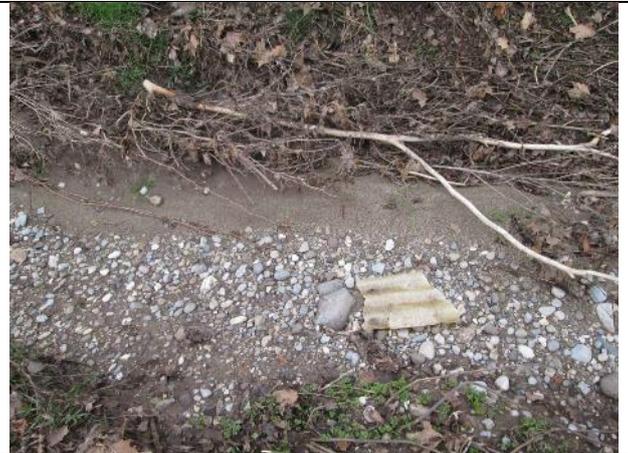
Tab. 5.33 Fiume Chiese (Valle). Transetto 7: Canale principale e sponda destra (foto di sinistra) e deposito presso in sinistra (foto di destra)

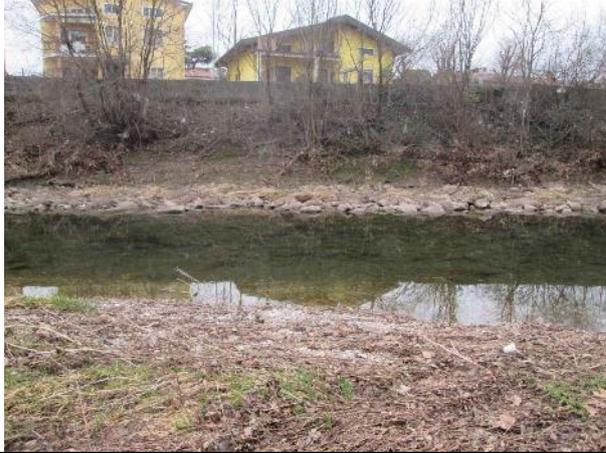
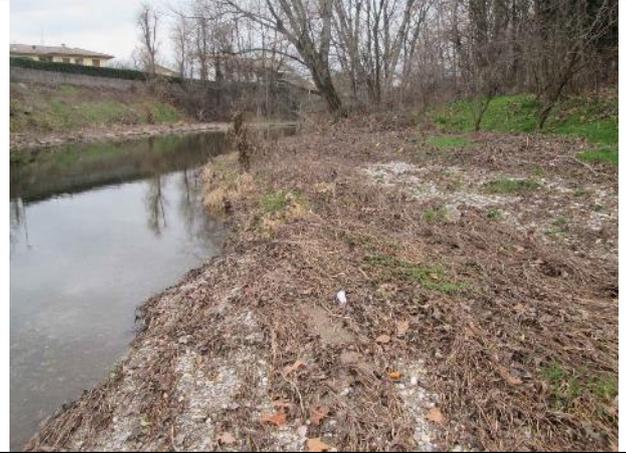
Tab. 5.34 Fiume Chiese (Valle). Transetto 8: Canale principale verso destra (foto di sinistra) e barra in sinistra (foto di destra)

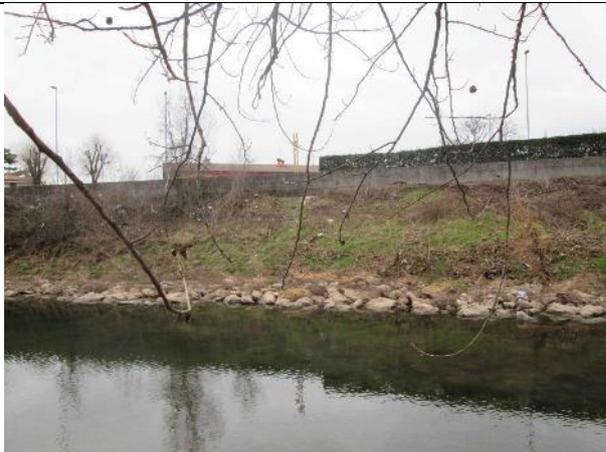
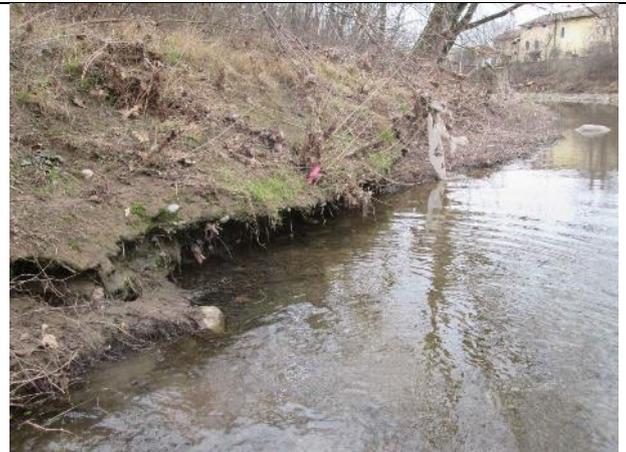
Tab. 5.35 Fiume Chiese (Valle). Transetto 9: Sponda destra (foto di sinistra) e erosione locale presso la sponda sinistra (foto di destra)

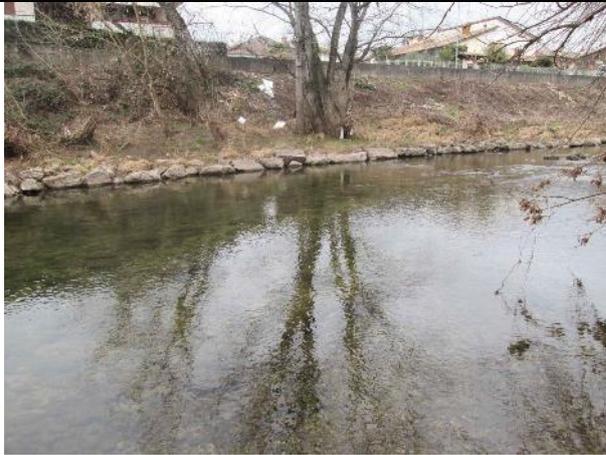
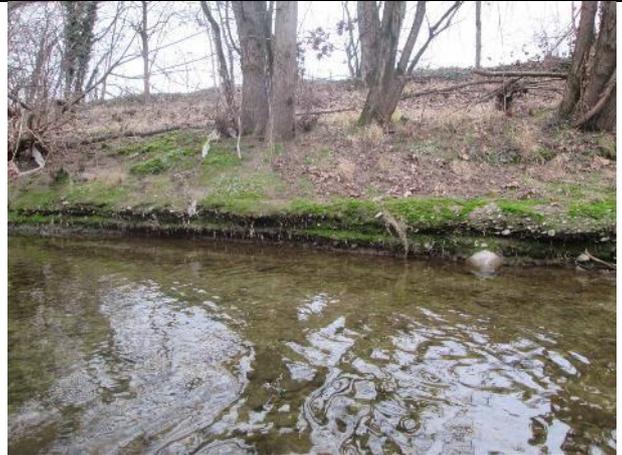
Tab. 5.36 Fiume Chiese (Valle). Transetto 10: Sponda destra (foto di sinistra) e erosione locale presso la sponda sinistra (foto di destra)

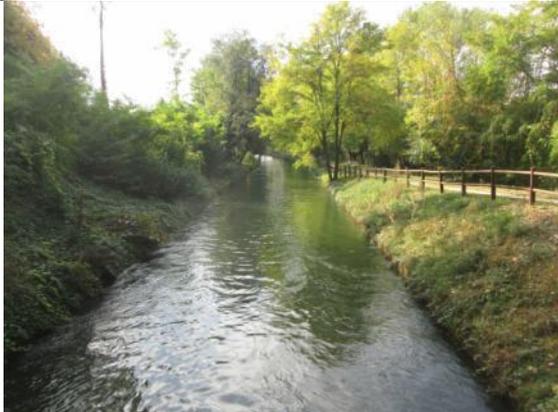
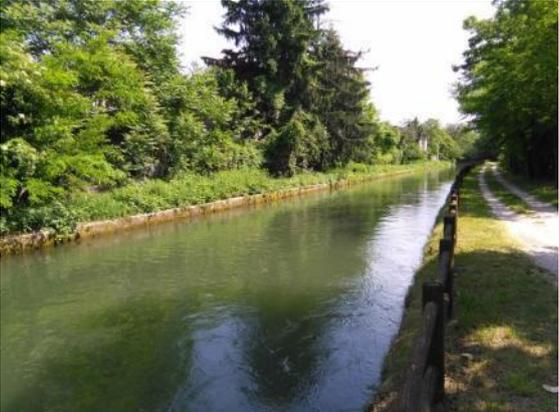
Tab. 5.41 Caratterizzazione delle stazioni biologiche della Roggia Maggiore

La Roggia Maggiore è un corso d'acqua completamente artificiale, con rive e fondo cementificati, sia a monte che a valle del futuro tracciato e con caratteristiche ambientali omogenee. L'ambiente circostante è caratterizzato da colture stagionali e da urbanizzazione rada.

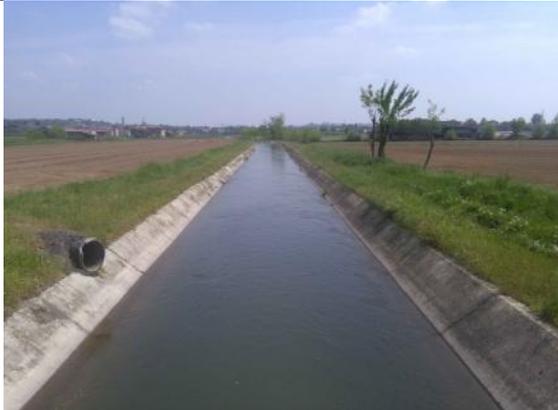
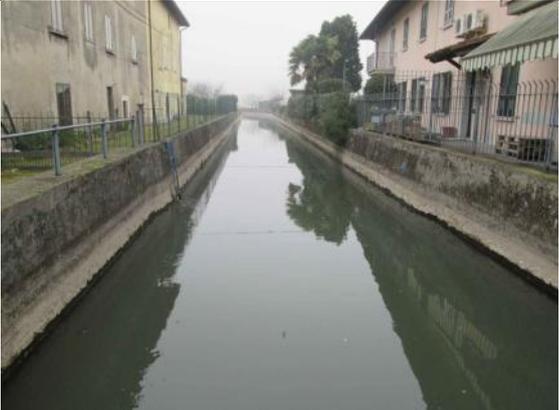
Tab. 5.49 Caratterizzazione delle stazioni biologiche della Roggia Lonata

La Roggia Lonata è un corso d'acqua completamente artificiale, con rive e fondo cementificati, sia a monte che a valle delle future opere e con caratteristiche ambientali omogenee. L'ambiente circostante è caratterizzato da colture stagionali e da urbanizzazione rada nella stazione di monte e da aree urbanizzate nella stazione di valle.

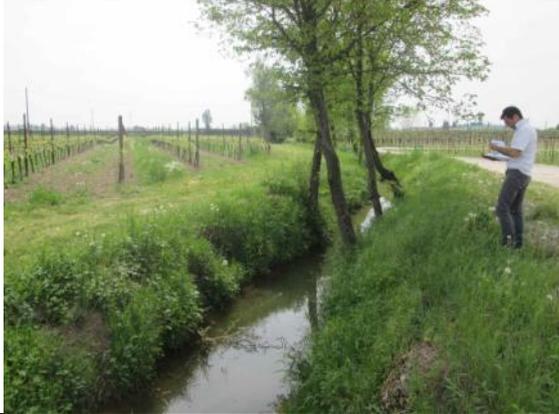
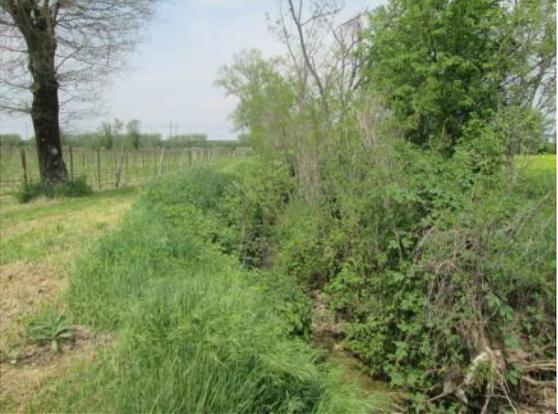
Tab. 5.63 Report fotografico della Roggia Pilandro (Ronchedone meridionale)

Stazione	AV-DE-SU-13 (Valle)	
Denominazione	Roggia Pilandro (Ronchedone meridionale)	
Foto

Vista	Verso il futuro cantiere (monte)	Verso valle idrografico

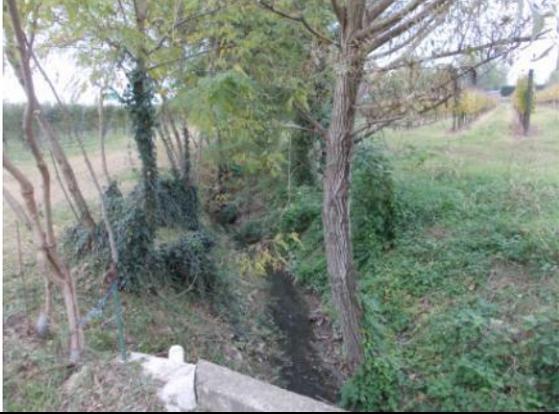
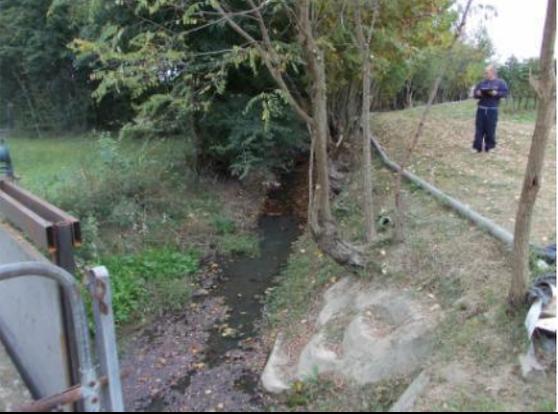
Tab. 5.64 Report fotografico della Roggia Pilandro (Ronchedone meridionale)

Stazione	AV-DE-SU-14 (Monte)	
Denominazione	Roggia Pilandro (Ronchedone meridionale)	
Foto

Vista	Verso il futuro cantiere (valle)	Verso monte idrografico

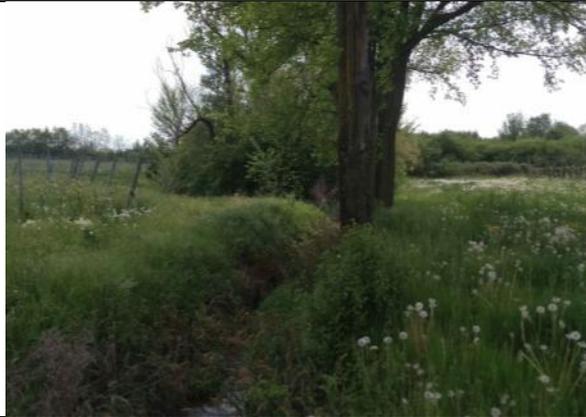
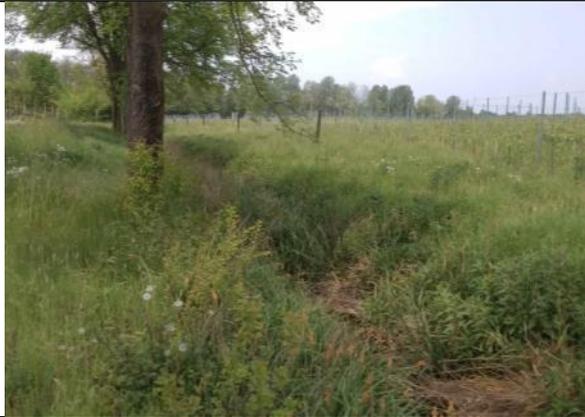
Tab. 5.65 Report fotografico della Roggia Bragagna

Stazione	AV-DE-SU-15 (Valle)	
Denominazione	Roggia Bragagna	
Foto

Vista	Verso il futuro cantiere (monte)	Verso valle idrografico

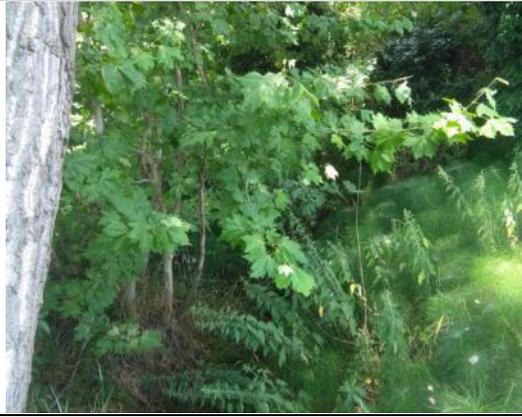
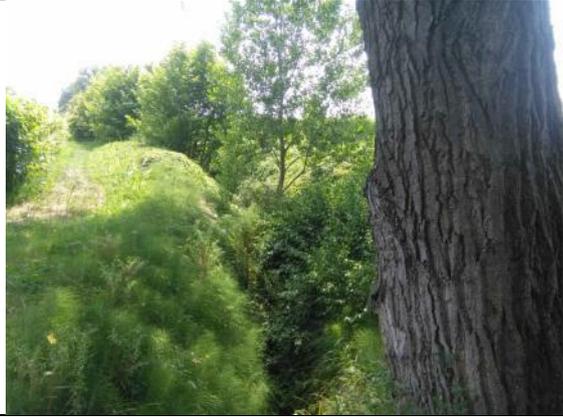
Tab. 5.66 Report fotografico della Roggia Bragagna

Stazione	AV-PZ-SU-16 (Monte)	
Denominazione	Roggia Bragagna	
Foto

Vista	Verso il futuro cantiere (valle)	Verso monte idrografico

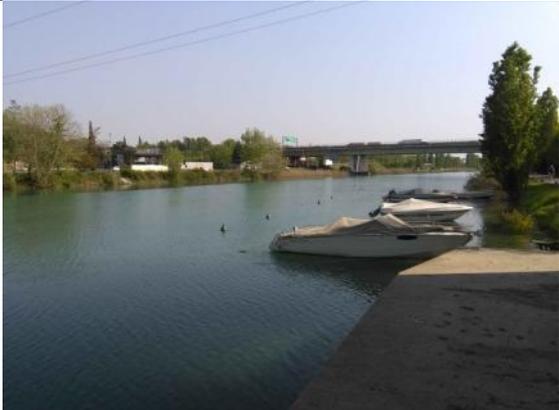
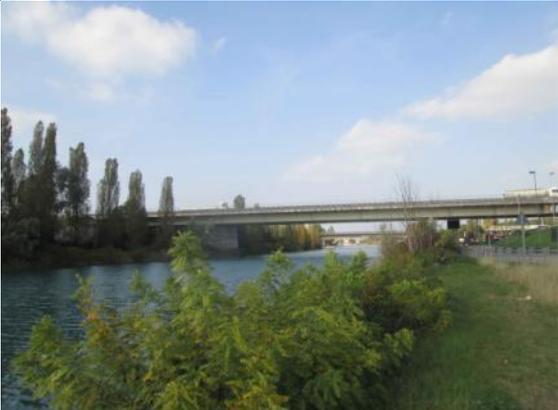
Tab. 5.69 Caratterizzazione delle stazioni biologiche del Fiume Mincio

Il Fiume Mincio in entrambe le stazioni presenta sponde rinforzate da massi, la fascia riparia nella stazione di monte è arbustiva discontinua in entrambe le sponde, nella stazione di valle si presenta erbacea continua in entrambe le sponde. L'ambiente circostante è caratterizzato da aree urbanizzate nella stazione di monte. L'ambiente circostante la stazione di monte è caratterizzato da boschi in destra idrografica e da urbanizzazione rada in sinistra idrografica. Di seguito si riportano i risultati delle analisi biologiche effettuate nel corso dell'anno 2018.
