LINEA A.V. /A.C. TORINO – VENEZIA \ Tratta MILANO – VERONA

Lotto funzionale Brescia-Verona

Report Monitoraggio Ambientale

Vegetazione–Metodica VEG-CEN–Anno 2019–Fase AO–Sommacampagna (VR)

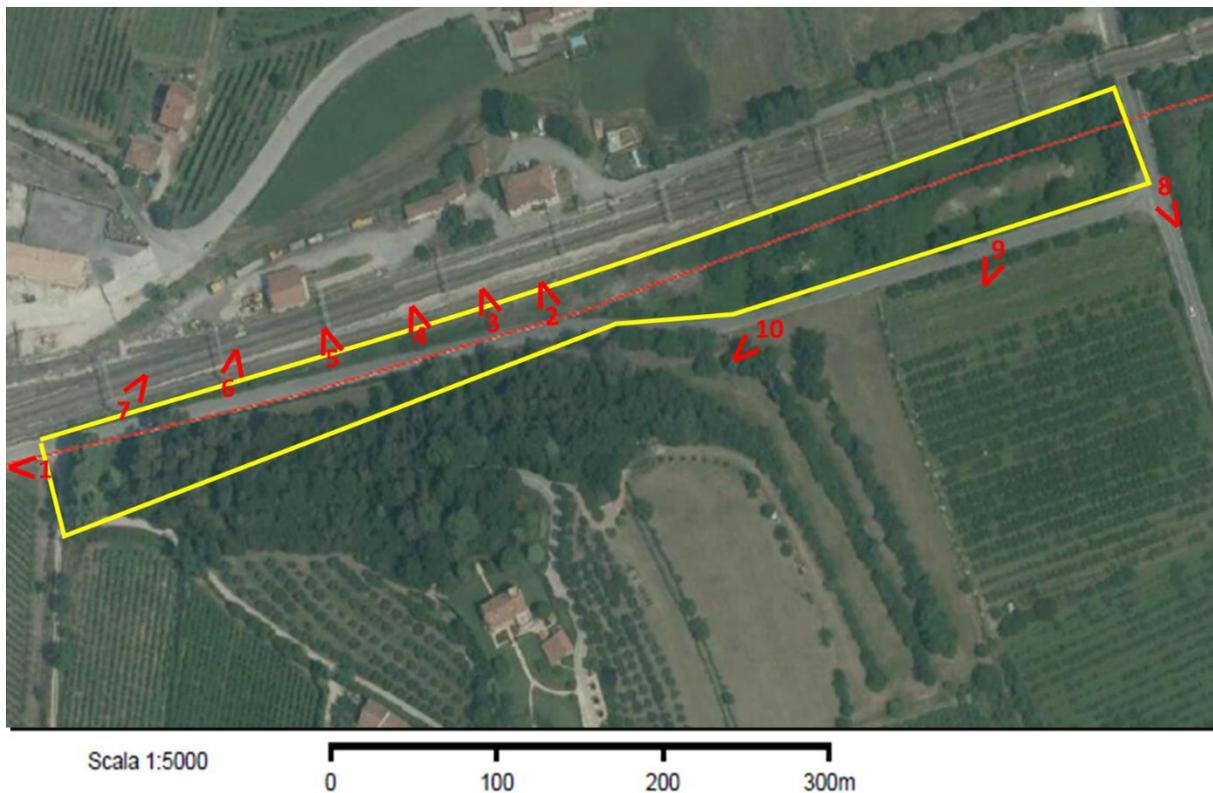
Figura 1 - Figura 4 - Localizzazione dell'area di rilievo e di punti di rilievo fotografico

L'area oggetto di rilievo comprende una superficie di circa 2000 mq afferente ad un giardino privato e un'altra superficie di circa 10000 mq di proprietà di RFI.

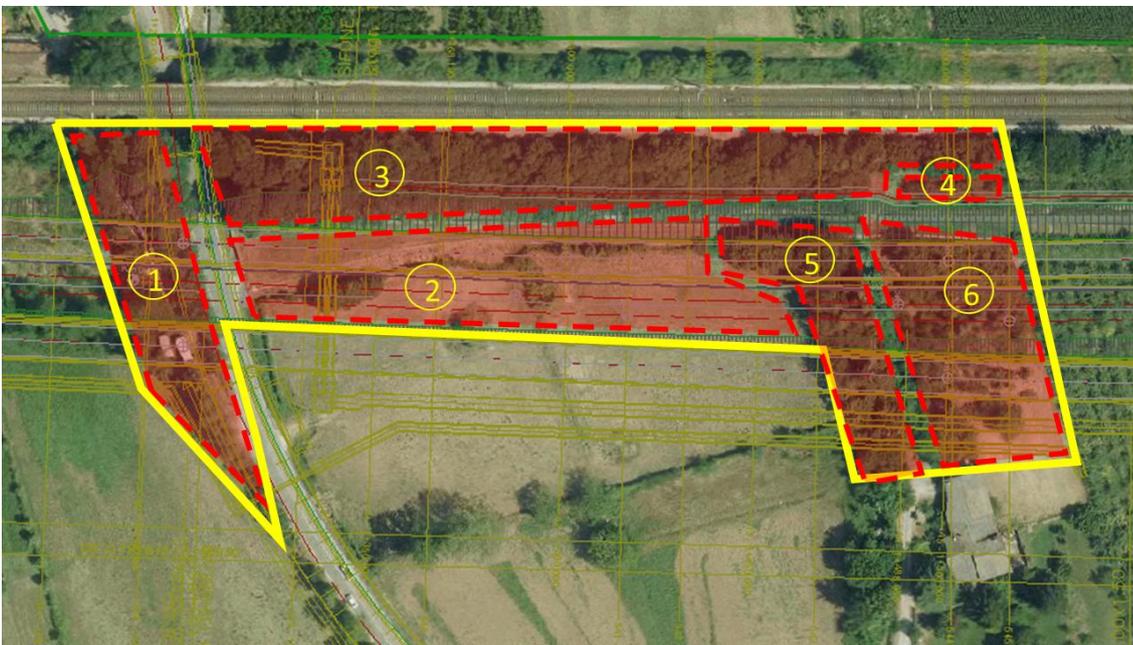
Figura 2 - Suddivisione dell'area AV-SM-VEG-CEN-24 in sub-aree omogenee

Di seguito si descrivono le sub-aree identificate (cfr. fig. 1):

- Sub-area 1: costeggia via Rampa con una copertura a prevalenza di *Robinia pseudoacacia* L. e *Broussonetia papyrifera* (L.) Vent. di circa 1800 mq. Si tratta di una scarpata funzionale al ponte ferroviario esistente con un numero ridotto (circa una ventina)

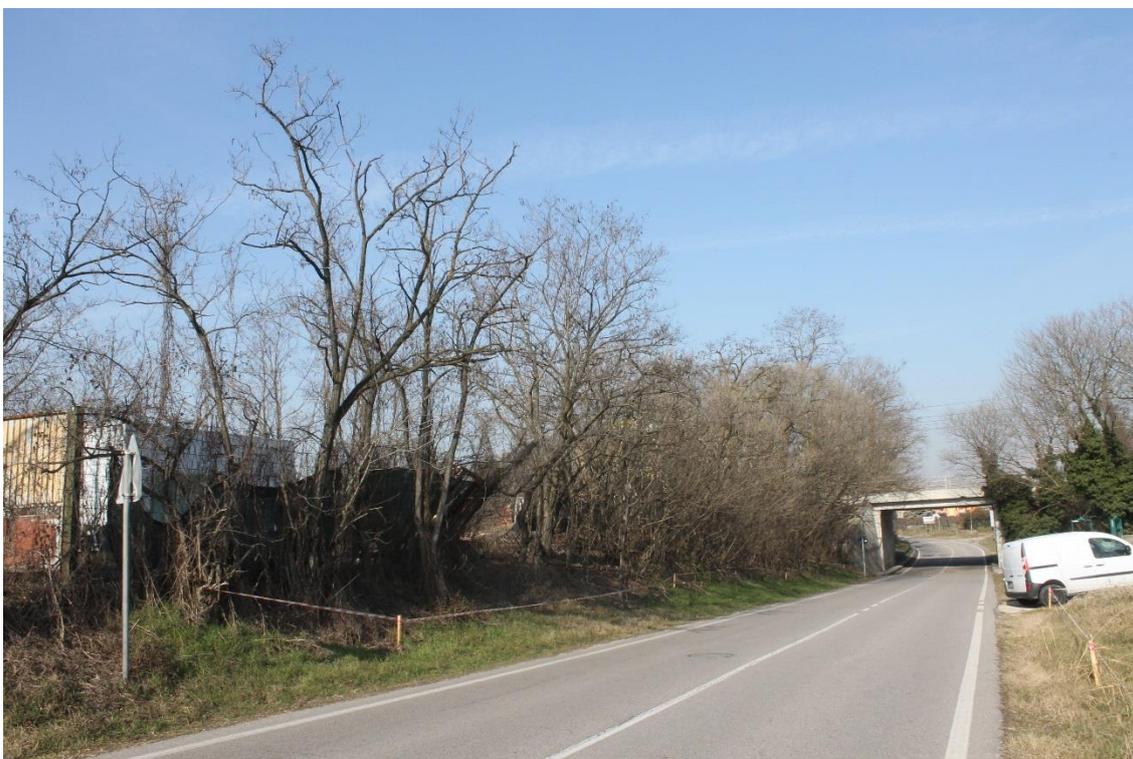
Foto 1

di individui di robinie aventi un'altezza media di 10 m e diametro del fusto ad altezza petto mediamente di 26 cm (cfr. foto 1) e 8 individui di *Broussonetia papyrifera* con un'altezza media di 8 m e un diametro ad altezza petto di 20 cm. In questa sub-area è elevata la rinnovazione dell'una e dell'altra specie (cfr. foto 1 e 2)

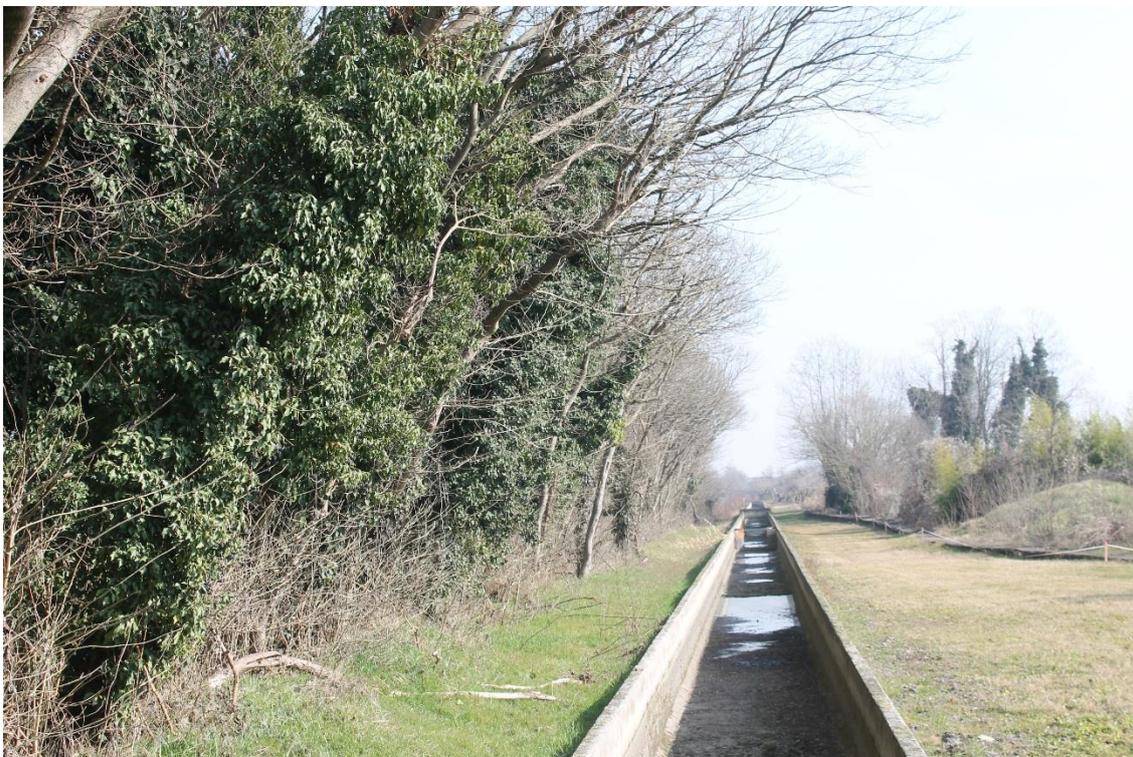
Foto 3

- Sub-area 2: copertura vegetale erbacea con piccoli nuclei arborei di *R. pseudoacacia*, e di bambù (cfr. *Fargesia* sp.), frammisti a rinnovazione di *Ulmus minor* Mill., *Rubus caesius* L., *Clematis vitalba* L. La superficie di questa sub-area è di circa 6800 mq ed è riportata dalla Carta della Copertura del suolo della Regione Veneto come "Strutture residenziali isolate" (cfr. foto 3, 4 e 5)

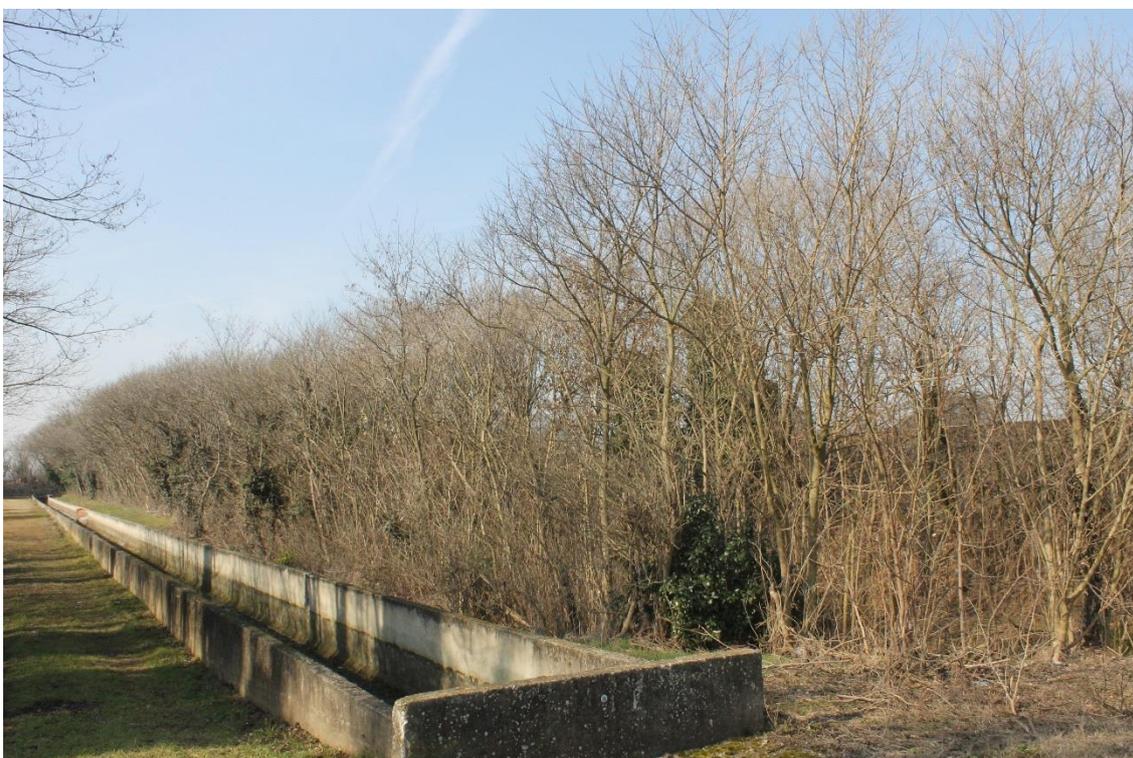
Foto 6

- Sub-area 3: costituisce la copertura arborea di maggiore interesse con la superficie maggiore (5700 mq). Questa presenta una copertura compresa tra il 70 e il 100% ed è costituita per oltre il 95% da *Broussonetia papyrifera* (L.) L'Hér. ex Vent, e dal restante 5% da Robinia pseudoacacia. *Broussonetia papyrifera* (gelso da carta) è specie alloctona e invasiva che rientra a pieno titolo nelle black-list della Regione Piemonte (DGR n. 46-5100 del 18 dicembre 2012), mentre per la Regione Veneto non sono riportati dispositivi di legge che stabiliscano interventi di gestione.

Dal rilievo forestale, effettuato su una parcella di circa 270 mq, sull'intera area (5700 mq) risultano presenti circa 320 piante di *Broussonetia papyrifera* con un diametro del fusto superiore ai 10 cm e con altezze medie di 10 m. La gran parte della copertura è costituita da rinnovazione.

Dalla cartografia dell'uso del suolo della Regione Veneto l'area di maggiore superficie risulta come "impianto di latifoglie". (cfr. foto 6)

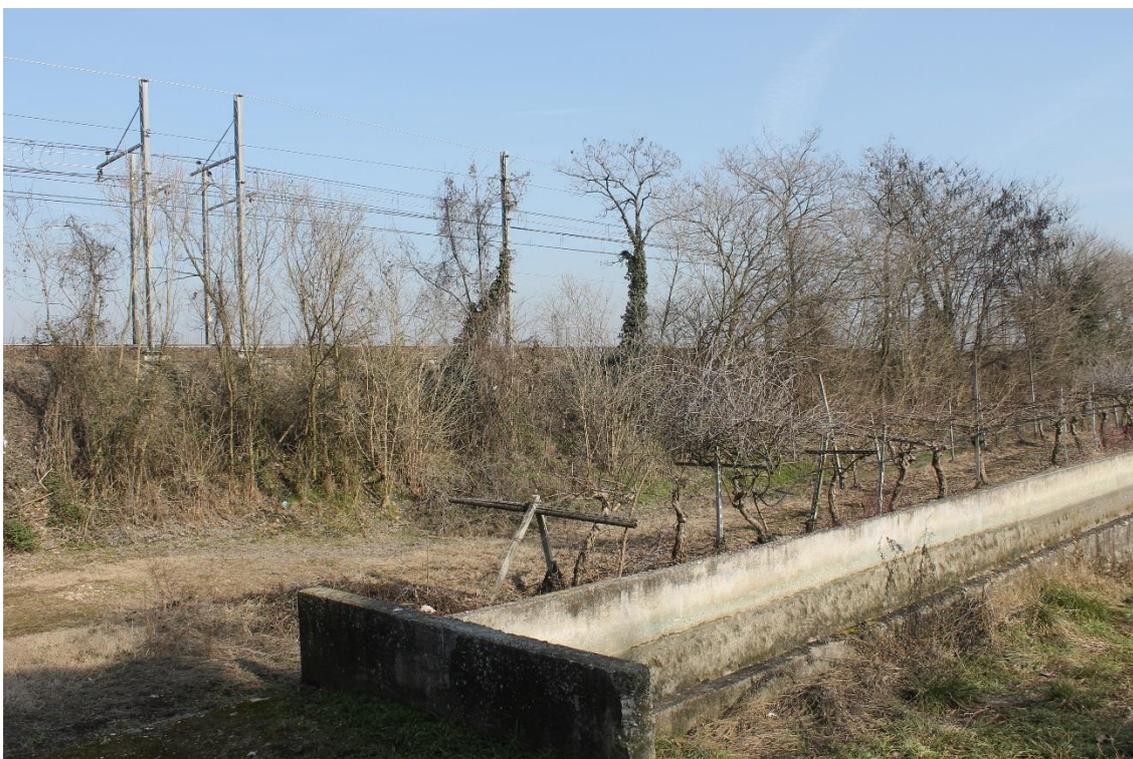
Foto 7

- Sub-area 4: impianto di vite di superficie di circa 200 mq (foto 7)
- Sub-area 5: un nucleo di robinie (22 elementi di altezze comprese tra 8 e 14 m e diametri del fusto ad altezza petto tra i 18 e 24 cm. Le robinie si presentano coperte quasi completamente dalla lianosa *Hedera helix* L. (cfr. foto 8)
- Sub-area 6: la copertura vegetale riportata dalle ortofoto disponibili sul portale della Regione Veneto risalenti al 2012, non è più esistente. L'area ha una superficie di circa 1800 mq ed è riportata come "Frutteti" nella Banca dati della Carta di copertura del suolo aggiornata al 2012. La copertura precedente era ascrivibile ad un frutteto, successivamente espantato. Attualmente l'area è occupata da terreno nudo lavorato. Per un rapido riscontro della situazione si pongono a confronto le ortofoto del 2012 e quella aggiornata al 2018 e disponibile in rete su Google Earth©.

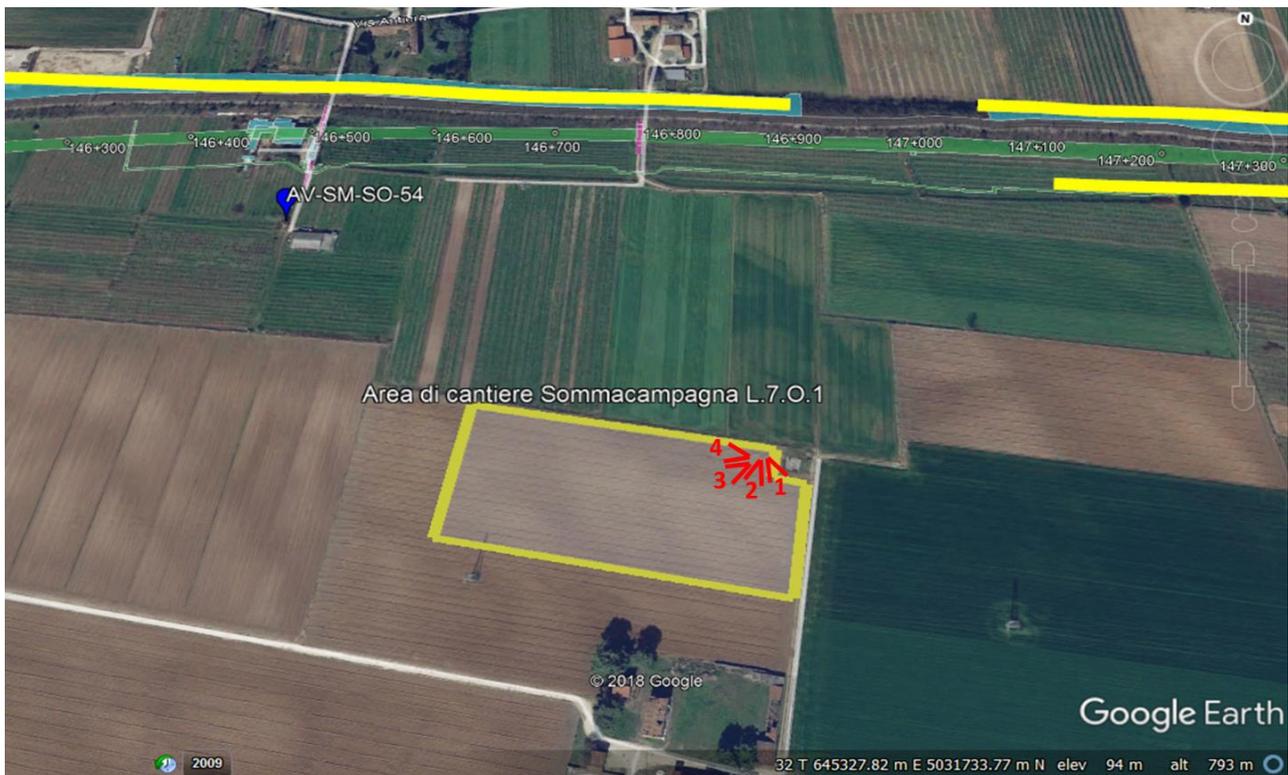
Figura 5. Planimetria dell'area di cantiere e localizzazione dei punti di ripresa fotografica

L'area in questione al momento del sopralluogo risulta priva di vegetazione arborea e arbustiva e si presenta con suolo nudo lavorato. Si conferma quindi anche visivamente la categoria della copertura del suolo riportato nel SIT della Regione Veneto.

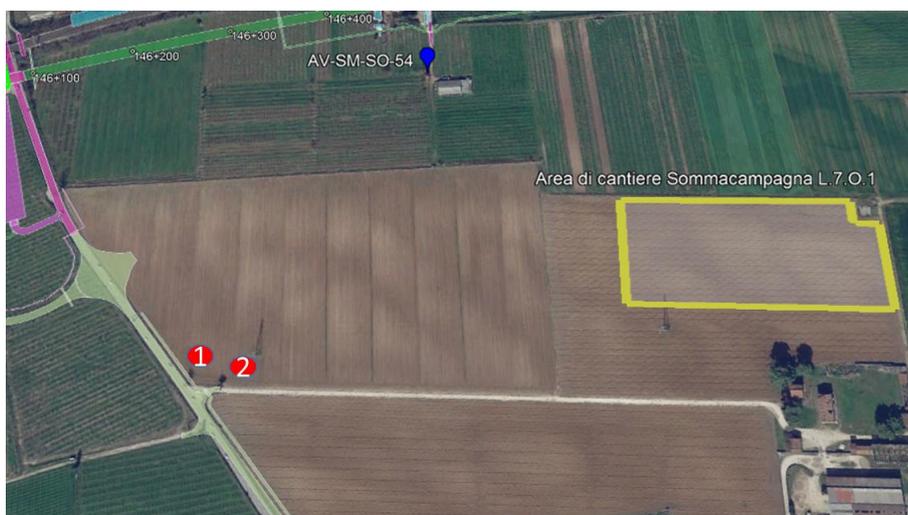
Fig. 1. Localizzazione delle piante vegetanti nell'area di realizzazione della pista ciclabile INY4

Nei pressi dell'area di cantiere Sommacampagna L.7.O.1, a circa 360 m di distanza, vegetano due alberi sull'area dove è prevista la realizzazione della nuova pista ciclabile di Via Bussolengo a Sommacampagna, denominata INY4.

Le coordinate della posizione delle alberature sono: 32 T 644714,70 m E, 5031655,62 m N.

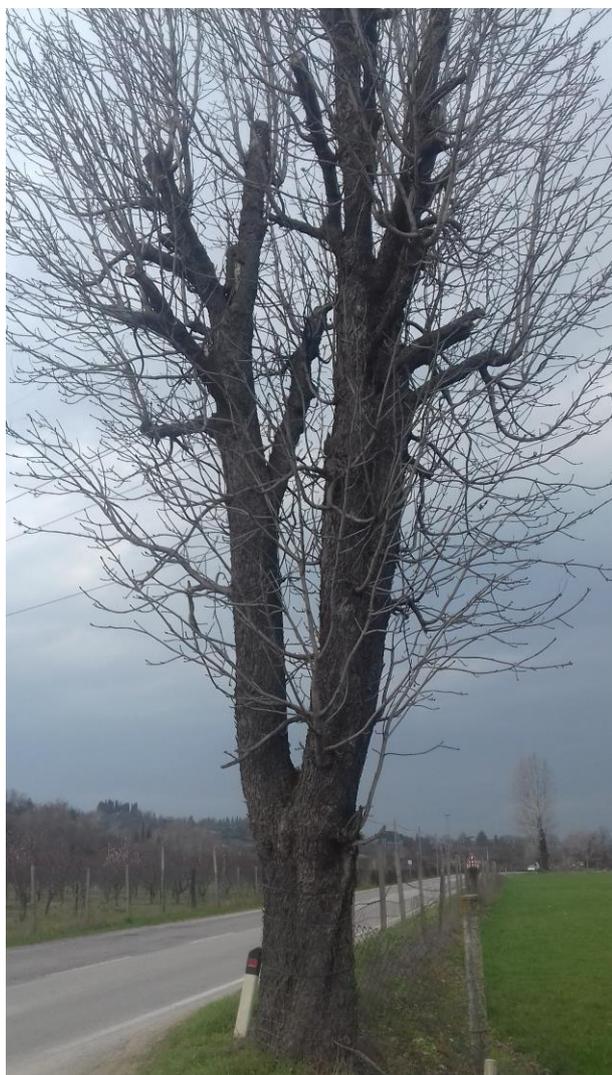
Pianta n. 1

Le pianta n. 1 è un *Aesculus hippocastanum* L. di 8 m di altezza e diametro di 60 cm di diametro. La chioma è modificata da capitozzature da cui si sono sviluppati numerosi getti epicormici che potrebbero dare origine a ramificazioni con inserzione debole. Questa condizione su piante poco o non gestite rischia di ingenerare un pericolo di cedimento di rami. L'inserzione delle branche principali è posta a 1,5 m di altezza. Il fusto non presenta danni.

Viste le condizioni in cui si trovano entrambe le piante si può ritenere adeguata la compensazione con gli interventi di mitigazione previsti.

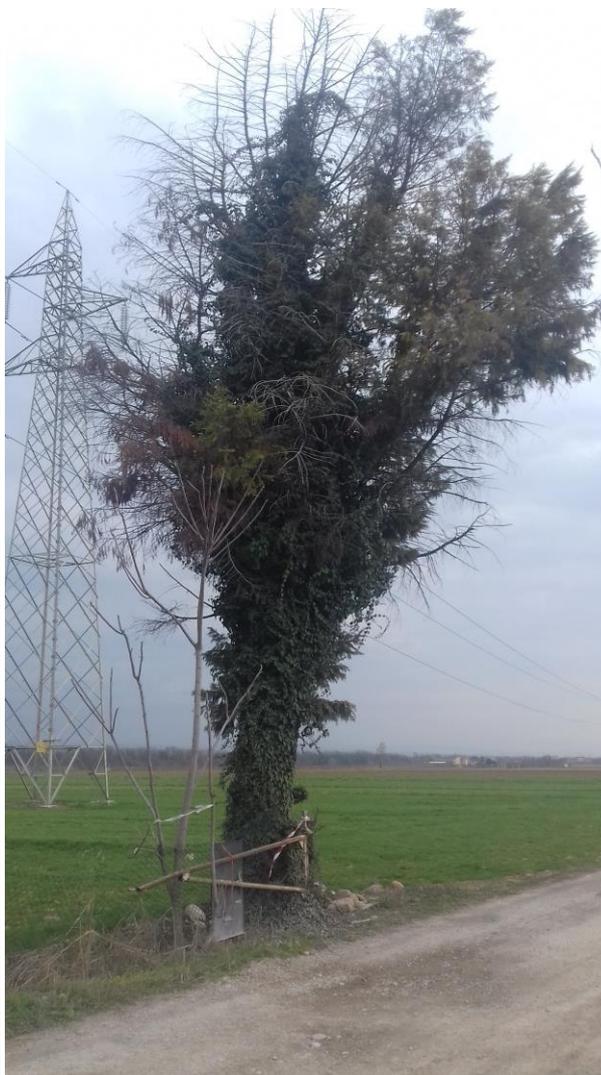
Pianta n. 2

La pianta n. 2 è una *Chamaecyparis lawsoniana* (Murray) Parl. di circa 8 m di altezza con la chioma che presenta ampie porzioni di secco e una vitalità stentata.
