## INFRASTRUTTURE FERROVIARIE STRATEGICHE DEFINITE DALLA LEGGE OBIETTIVO N. 443/01

LINEA A.V. /A.C. TORINO – VENEZIA \ Tratta MILANO – VERONA  
 Lotto funzionale Brescia-Verona  
 PROGETTO ESECUTIVO

### Report Monitoraggio Ambientale Vegetazione – Metodica VEG-CEN – Anno 2019 – Fase AO

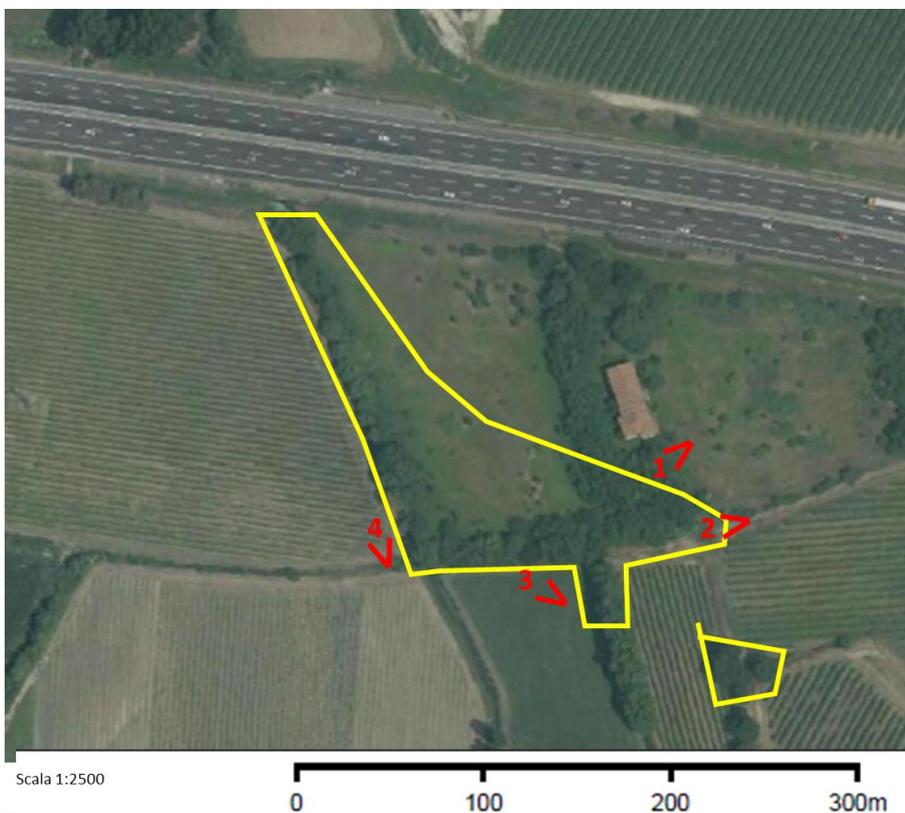
Figura 1 - Planimetria dell'area oggetto di rilievo e localizzazione dei punti di ripresa fotografica

La copertura vegetale a Sud e Sud-Est dell'edificio è costituito da un ampio popolamento di *Arundo donax* L., *Rubus caesius* L. e *Robinia pseudoacacia* L. Il popolamento di robinie è costituito da individui di diametri del fusto ad altezza petto di 14-16 cm con altezze medie di 8-10 m con abbondante rinnovazione. La superficie interessata dalla robinia è di 125 mq e la consistenza è di 1.4 piante/mq, quindi si valuta un numero totale di 175 piante.

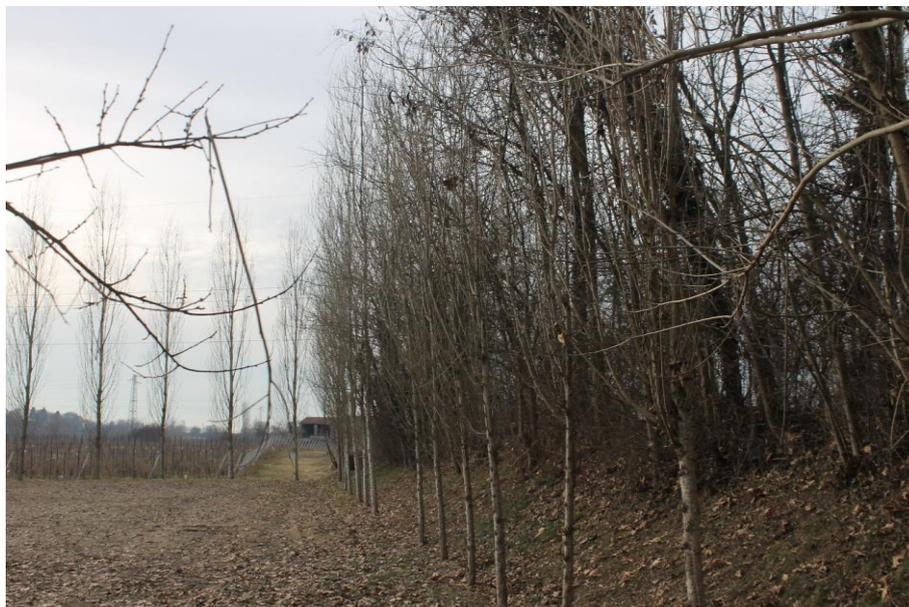
Foto 3

- **Filare di *Populus nigra* L. var. *italica* di nuovo impianto (18 esemplari)**

Diametro medio del fusto: 18 cm

Altezza media: 5 m

Altezza media inserzione chioma: 1.6 m

Forma della chioma: piramidale

Valutazione fitosanitaria: buona

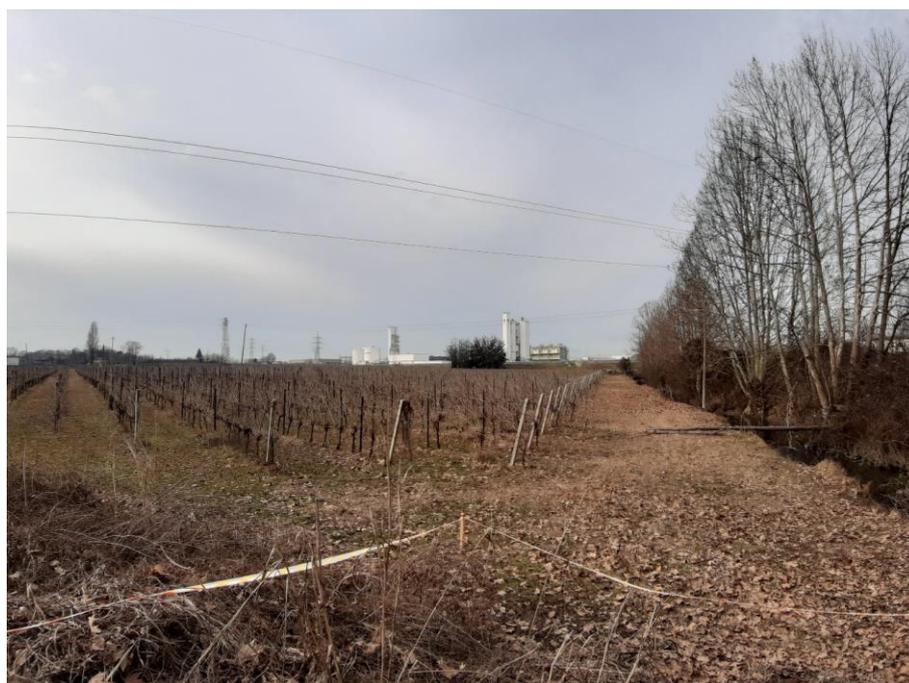
Foto 4

<b>MONITORAGGIO AMBIENTALE LINEA FERROVIARIA AV/AC BRESCIA – VERONA</b>			
<b>CENSIMENTO</b>			
ANTE OPERAM <input checked="" type="checkbox"/>		IN CORSO D'OPERA <input type="checkbox"/>	
POST OPERAM <input type="checkbox"/>			
<b>CODICE: AV-SO-VEG-CEN-19</b>			
Numero lotto e Pk		Lotto 1 - Pk inizio: 129+592 - Pk fine: 129+690	
Località, Comune, Provincia, Regione		Tionello, Sona, Verona, Veneto	
Coordinate UTM-WGS 84		Inizio 32 T 5031721 N - 638157 E Fine 32 T 5031601 N - 638207 E	
Quota m s.l.m.		100	
Distanza intervento: In asse, se la pianta risulta direttamente investita dalla nuova realizzazione; <= 5 m se ricade entro i 5 m dal bordo		In asse <input type="checkbox"/> <= 5m <input type="checkbox"/> <=10 m <input checked="" type="checkbox"/>	
Data rilievo		08/02/2019	
Elementi di riconoscimento Genere, specie, varietà, nome comune.		<i>Platanus hispanica</i> Mill. ex Münchh.

Dati dendrometrici Diametro fusto a 130 cm da terra, altezza		Diametro (cm) 30 - 50  Altezza (m) 10 - 14	
Posizione Pianta singola, gruppo, filare		Filare costituito da 15 elementi di cui il primo da Nord (in prossimità dell'asse stradale) risulta secco	
Dati fisionomici chioma Sintetica descrizione del portamento della chioma, limiti di sviluppo, defogliazione, potature, ecc.		Chioma naturaliforme	
Dati fisionomici del fusto Principali caratteristiche e presenza di traumi		Le piante sono per lo più policormiche con fusti di ridotte dimensioni a causa del ripetuto taglio

<p>Giudizio fitosanitario generale</p> <p>Sintesi delle condizioni fitosanitarie per danni: biotici, abiotici, antropici</p>	<p>Buono stato fitosanitario. Non si rinvergono sintomi di infezione da cancro colorato del Platano (<i>Ceratocystis fimbriata</i> f.sp. <i>platan</i>). Molte piante, essendo radicate sulla ripa sx del Tionello presentano l'apparato radicale in parte esposto a causa dell'erosione della sponda e sono a rischio sradicamento.</p>
<p>Interventi in relazione all'opera</p> <p>Vengono indicati i possibili interventi necessari in relazione alla realizzazione dell'opera, alla sua fase di cantiere e al valore e qualità della pianta</p>	<p>Le piante vanno abbattute in quanto sono interferenti con le opere ausiliarie (deviazione dell'alveo). Le opere a verde di mitigazione previste sono adeguate a compensare il danno paesaggistico e ambientale</p>

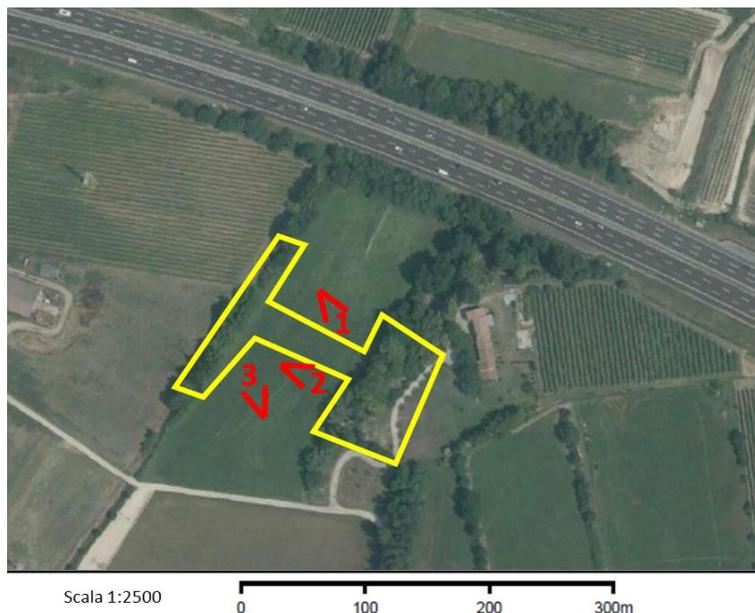
Sulla riva sinistra del fiume Tione sono presenti 15 individui di *Platanus hispanica* Mill. ex Münchh. e solo 1 è radicato sulla riva destra. Le altezze sono comprese tra 12 e 16 m. Si tratta di piante generalmente policormiche, solo in pochi casi sono piante monocormiche.

Non è stato possibile accedere sull'area privata a Est del fiume che si sviluppa su un rilievo. In quest'area sono visibili 8 individui di *Robinia pseudoacacia* L. di circa 16 m di altezza, 4 alberi di *Liriodendron tulipifera* L. di altezza di circa 12 m e un nucleo di una specie ascrivibile alla sottofamiglia delle Bambusoideae (tribù Bambuseae). In prossimità dell'edificio sono presenti 4 *Cedrus* cfr. *atlantica*.

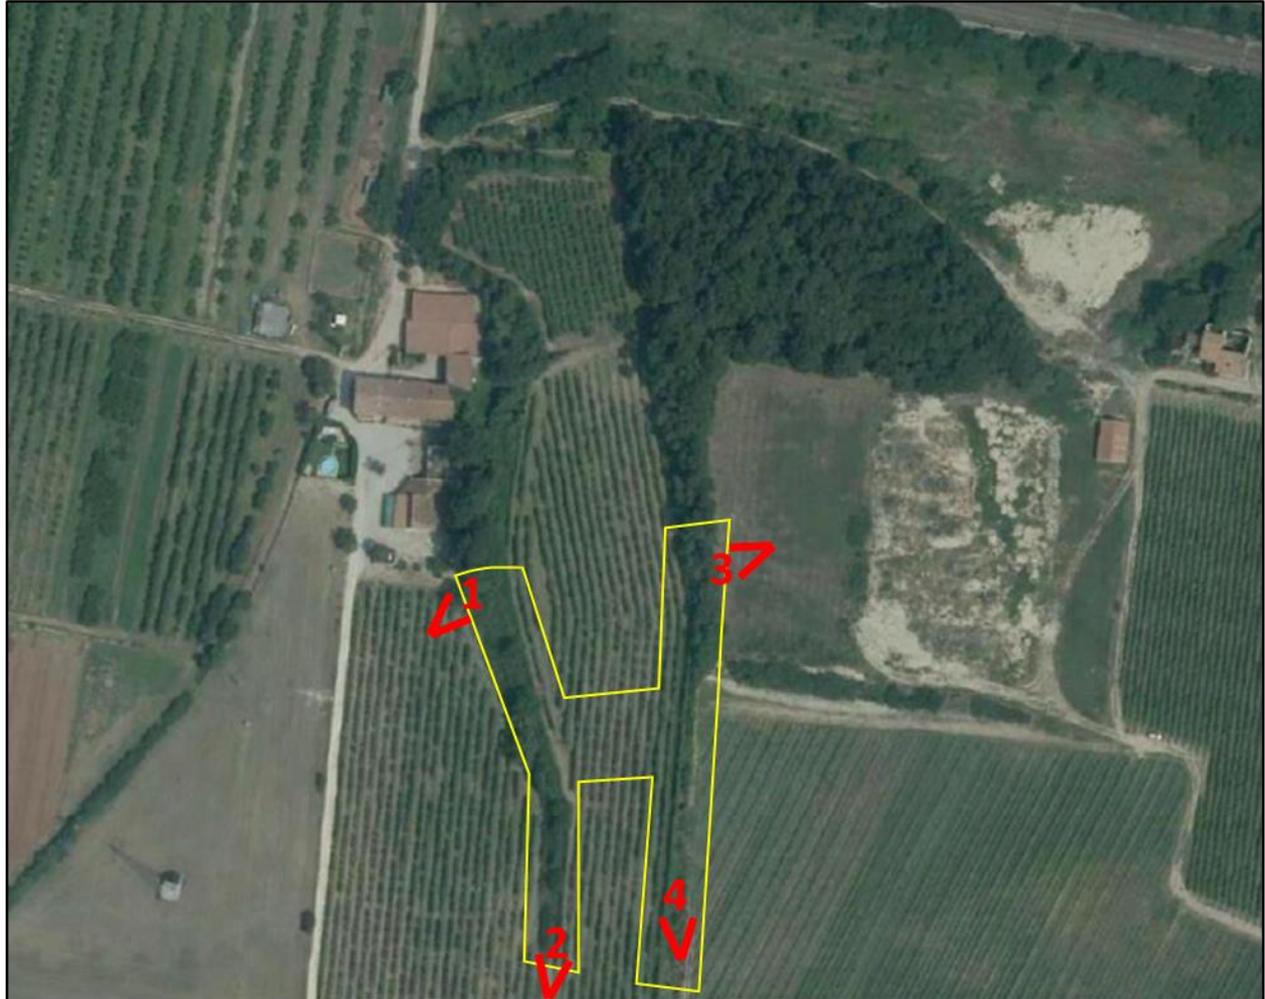
L'area di rilievo è situata nel mosaico agricolo del Comune di Sona. La copertura arboreo/arbustiva è rappresentata da due fasce che si sviluppano sui bordi di altrettanti terrapieno che delimitano fondi agricoli destinati alla viticoltura posti su giaciture diverse.

La fascia a Ovest si sviluppa sulla scarpata del terrapieno ed è costituito da una copertura costituita da ceppaie di *Fraxinus ornus* L. con qualche elemento sparso di *Broussonetia papyrifera* (L.) Vent.. La copertura arbustiva è rappresentata quasi interamente da *Rubus caesius* L.

La fascia ad Est si sviluppa anch'essa sulla scarpata e può essere suddivisa in due diversi tipi di coperture. La porzione a Sud ha una lunghezza di circa 90 m fino ad arrivare al cambio di quota repentino con larghezza media di 2 m caratterizzata da una vegetazione arbustiva molto densa di *Ulmus minor* Mill., *Cornus sanguinea* L., *Asparagus acutifolius* L., *Fraxinus ornus* L. con copertura pari al 50% e altezza media di 1 m. Più a Nord, lungo la stessa direttrice, dopo il gradone, la vegetazione diventa più alta e la superficie di 560 mq entra a far parte di una copertura vegetale che il SIT della Regione censisce come "Impianto di latifoglie" (Codice corine 3.1.1.5.1.). Attualmente sono presenti tre individui di *Quercus cerris* L. di circa 12 m di altezza e diametri del fusto ad altezza petto compresi tra 30 e 40 cm, alcuni elementi della stessa specie policormici e di ridotte dimensioni (altezze che non superano i 4 m) e elementi di *Robinia pseudoacacia* L.

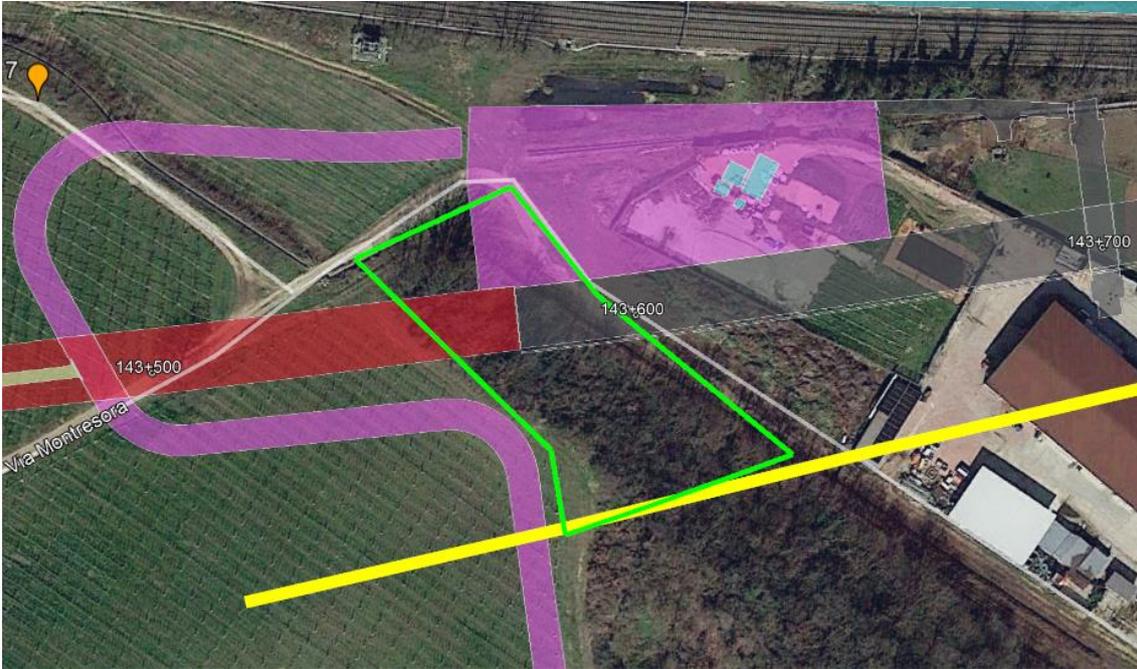
Figura 2 - Localizzazione dell'area Veg-Cen 22 (stralciato da Google Earth©)

L'area oggetto del rilievo è parte di una superficie maggiore censita dalla Banca dati dell'uso del suolo aggiornato al 2012 e dalla Carta Regionale delle categorie Forestali della Regione Veneto come "Quercu-carpineti e carpineti" (Codice Corine 3.1.1.9.5).

La copertura arborea dell'area di nostro interesse è costituita prevalentemente da *Quercus cerris* L.

Il cerro (*Quercus cerris* L.) è presente sulla superficie analizzata in numero di circa 20 piante con altezza compresa tra 12-14 m e diametro del fusto ad altezza petto medio di 30 cm.

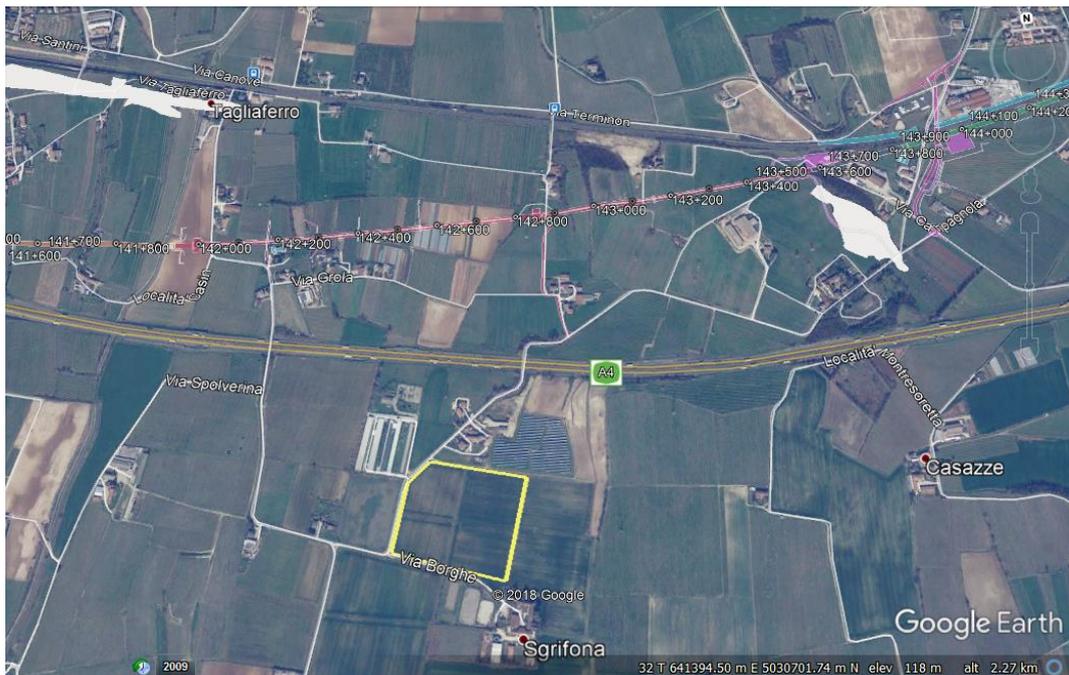
Figura 6 - Localizzazione dell'area di cantiere Sona 2 L.6.O.2 rispetto al tracciato dell'opera

L'area di cantiere al momento del sopralluogo effettuato risulta priva di vegetazione arborea e arbustiva e si presenta con suolo non lavorato con i residui della coltivazione precedente.
