ALLEGATO 1

Schede di misura – Metodica VR-1

MONITORAGGIO AMBIENTALE LINEA FERROVIARIA AV/AC BRESCIA VERONA - FASE: AO	
VR-1 - Misure per la valutazione del disturbo alle persone	
PRESENTAZIONE DEI RISULTATI	
Componente	VIBRAZIONI
Tratto ferroviario AV/AC di rif.	
Metodica	VR-1
Data e Ora (dalle - alle)	12/12/2018 14:05 – 16:05
Codice della stazione	AV-PE-VR-1-04
Periodo di misura	Diurno
Numero ore registrate	2 h
Descrizione della strumentazione	<p>N. 1 analizzatore multicanale Sinus Soundbook composto da:</p> <ul style="list-style-type: none"> - sistema di acquisizione e analisi dati a 6 canali con software di gestione Samurai; - PC Portatile Panasonic Toughbook sn 7220 - due terne accelerometriche costituite da 3 accelerometri monoassiali PCB Piezotronics modello 393A03 - Sensibilità 1000 mV/g e una modello 356B18 - massetto metallico per il fissaggio degli accelerometri; - calibratore PCB Piezotronics mod. 809081. - Software di elaborazione: Noise and Vibration Works.

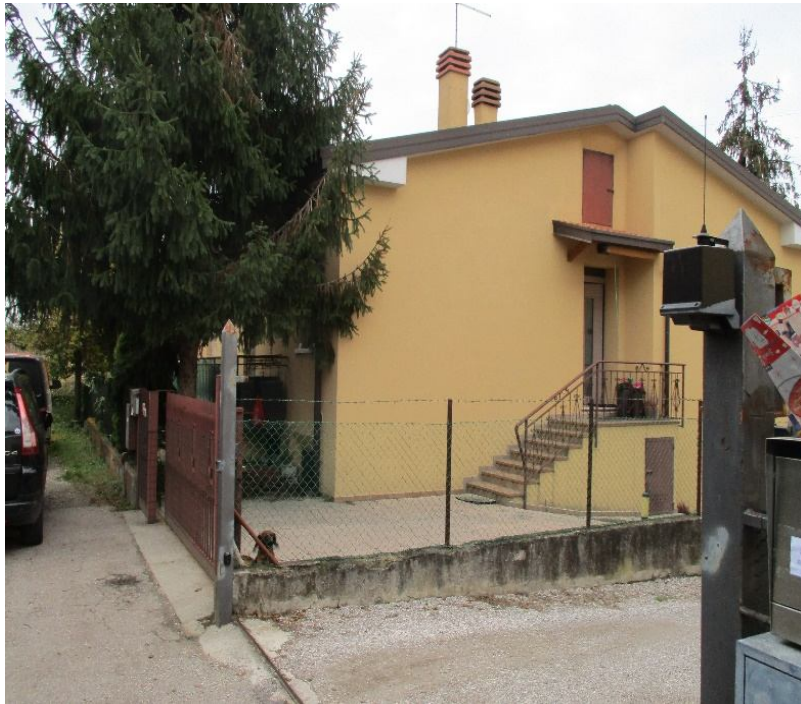
FOTO RICETTORE MONITORATO

Il ricettore monitorato è un edificio residenziale sito nel comune di Castelnuovo del Garda (VR), distante circa 380 metri dall'autostrada A4 posta in direzione Nord. L'edificio è localizzato in una zona periferica a vocazione prettamente industriale.

Descrizione	Edificio residenziale
N. piani	2 f.t.
Struttura	Cemento armato
Stato	buono

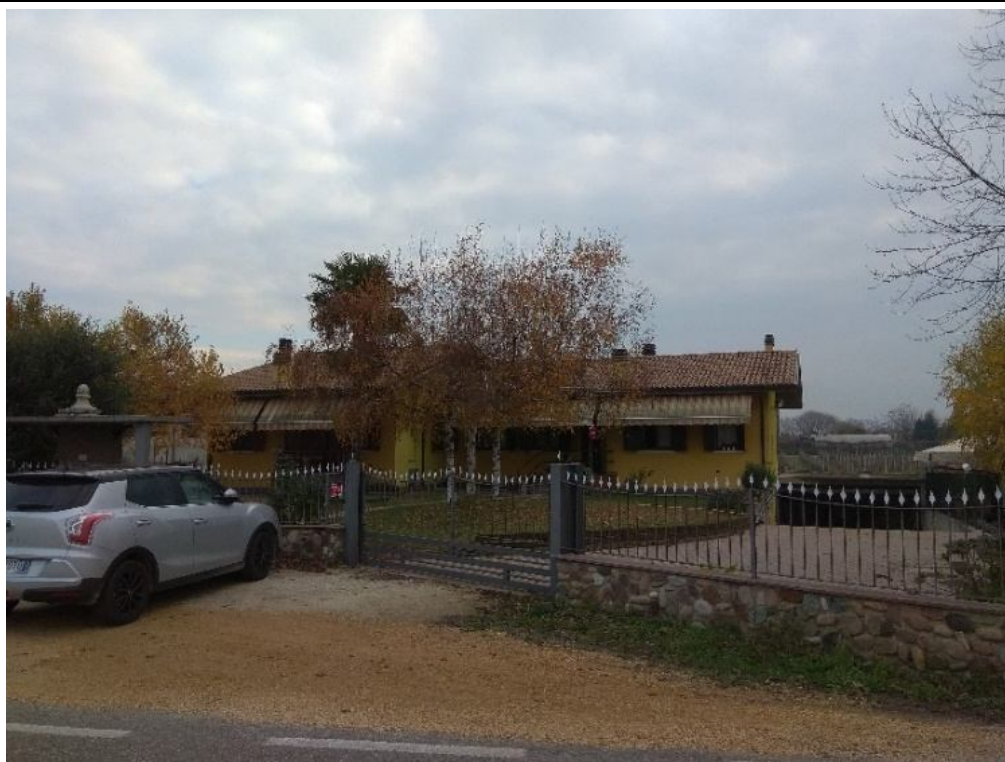
FOTO RICETTORE MONITORATO

Il ricettore monitorato è un edificio residenziale sito nel comune di Sona (VR), distante circa 300 metri dall'autostrada A4 posta in direzione Sud. L'edificio è localizzato in una zona periferica a vocazione prettamente agricola.

Descrizione	Edificio residenziale
N. piani	1 f.t.
Struttura	Cemento armato
Stato	buono

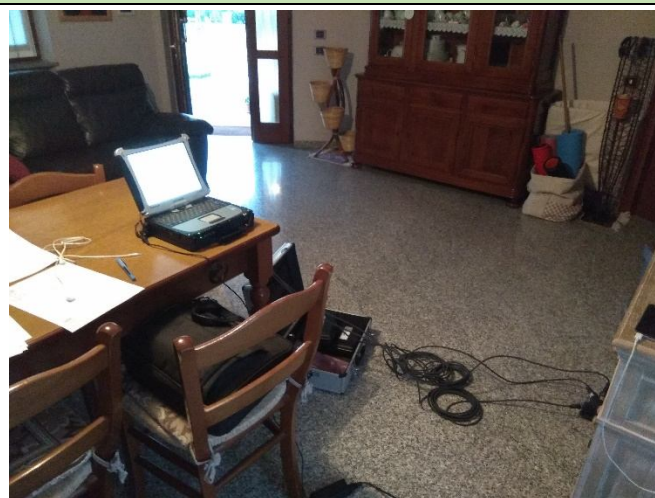
Posizionamento accelerometro monoassiale, 2° piano f.t.

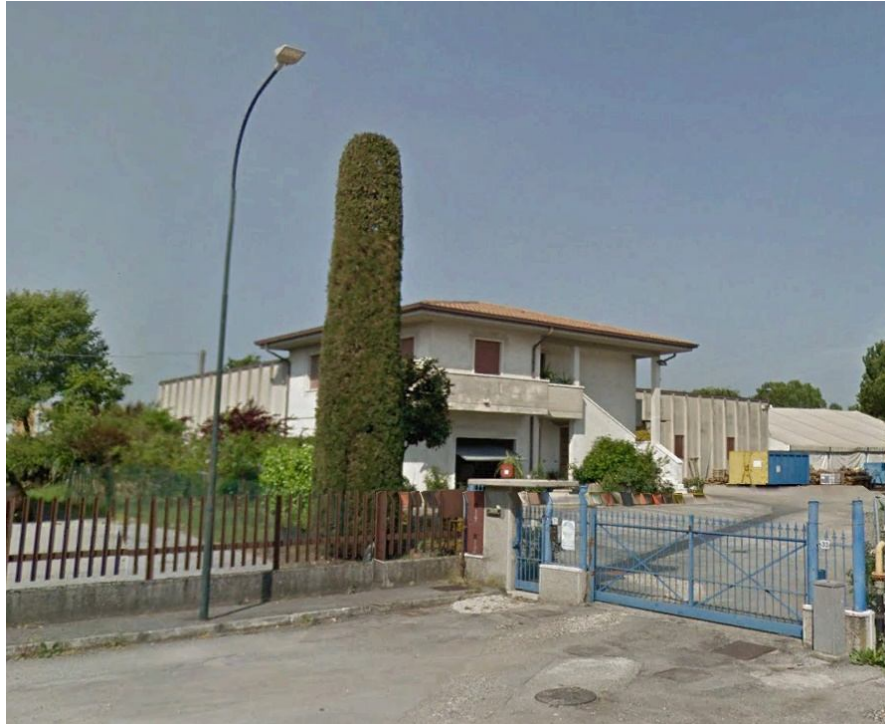
FOTO RICETTORE MONITORATO

Il ricettore monitorato è un edificio residenziale sito nel comune di Peschiera del Garda (VR), distante circa 90 metri dall'autostrada A4 posta in direzione Nord. L'edificio è localizzato in una zona periferica a vocazione prettamente industriale.

Descrizione	Edificio residenziale
N. piani	2 f.t.
Struttura	Cemento armato
Stato	buono

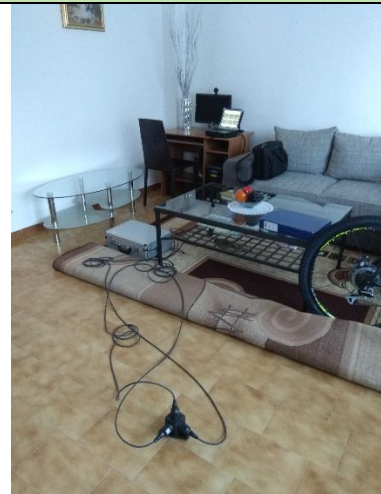
Posizionamento accelerometro monoassiale, 1° piano f.t.

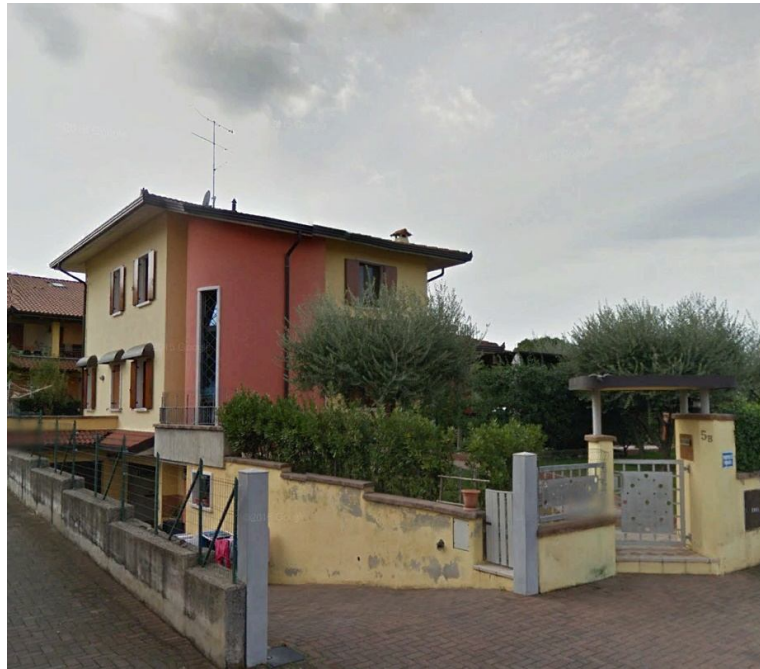
FOTO RICETTORE MONITORATO

Il ricettore monitorato è un edificio residenziale sito nel comune di Peschiera del Garda (VR), distante circa 65 metri dall'autostrada A4 posta in direzione Nord. L'edificio è localizzato in una zona periferica a vocazione prettamente industriale.

Descrizione	Edificio residenziale
N. piani	2 f.t.
Struttura	Cemento armato
Stato	buono

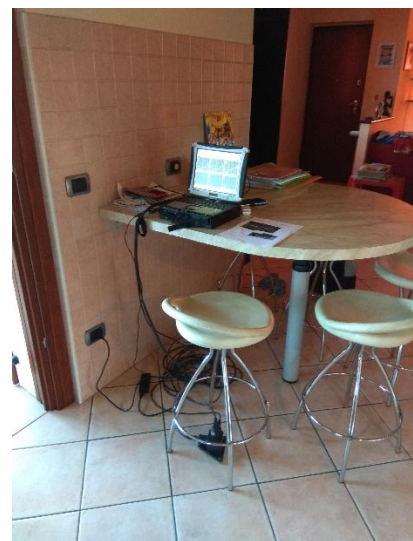
Posizionamento accelerometro monoassiale, 1° piano f.t.

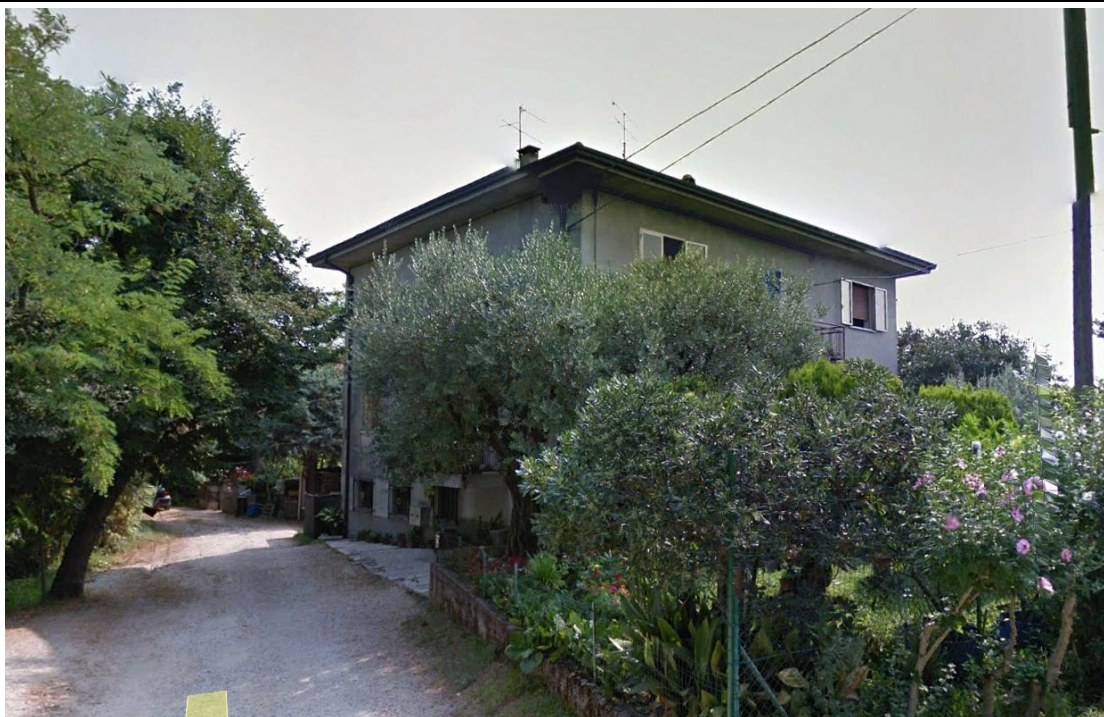
FOTO RICETTORE MONITORATO

Il ricettore monitorato è un edificio residenziale sito nel comune di Castelnuovo del Garda (VR), distante circa 90 metri dall'autostrada A4 posta in direzione Nord. L'edificio è localizzato in una zona periferica a vocazione prettamente agricola.

Descrizione	Edificio residenziale
N. piani	3 f.t.
Struttura	Muratura in pietra e mattoni
Stato	buono

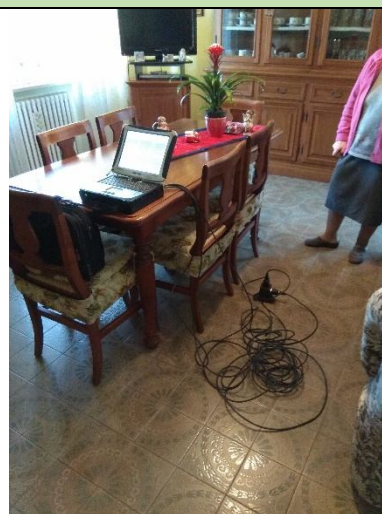
Posizionamento accelerometro monoassiale, 2° piano f.t.

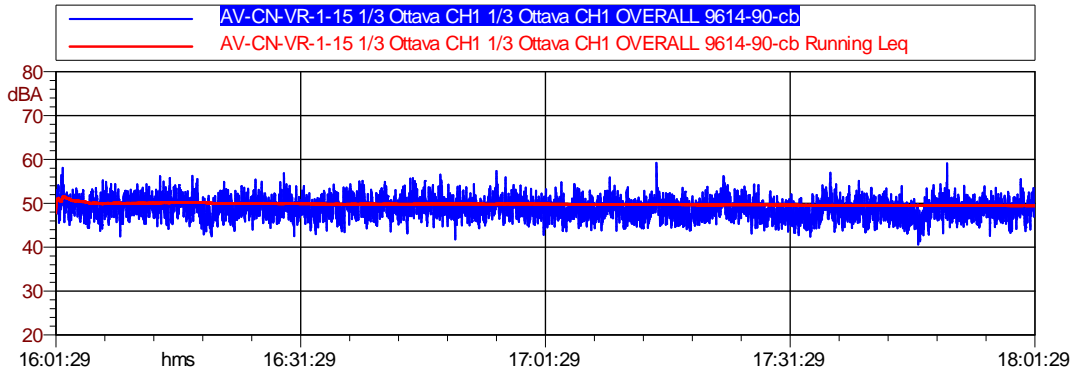
ASSE X

Utilizzando la metodica definita dalla norma UNI 9614:2017, si è proceduto ad individuare 15 eventi distinti più rappresentative della misura, e con essi a calcolare l'accelerazione ponderata massima statistica delle vibrazioni residue pari a $V_{res} = 3.5 \text{ mm/s}^2$.

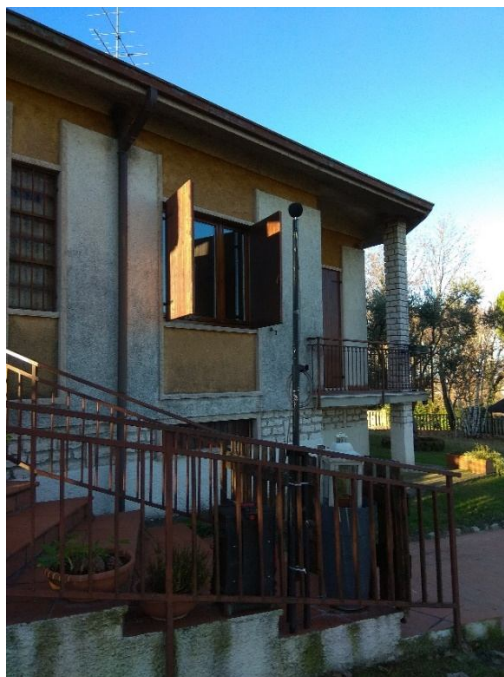
FOTO RICETTORE MONITORATO

Il ricettore monitorato è un edificio residenziale sito nel comune di Castelnuovo del Garda (VR), distante circa 98 metri dall'autostrada A4 posta in direzione Nord. L'edificio è localizzato in una zona periferica a vocazione prettamente industriale.

Descrizione	Edificio residenziale
N. piani	2 f.t.
Struttura	Cemento armato
Stato	buono

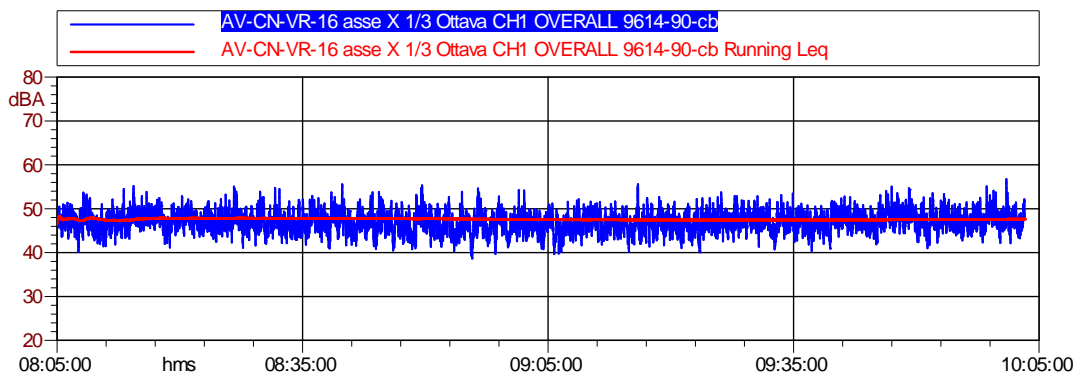
ASSE X

Utilizzando la metodica definita dalla norma UNI 9614:2017, si è proceduto ad individuare 15 eventi distinti più rappresentative della misura, e con essi a calcolare l'accelerazione ponderata massima statistica delle vibrazioni residue pari a $V_{res} = 2.8 \text{ mm/s}^2$.

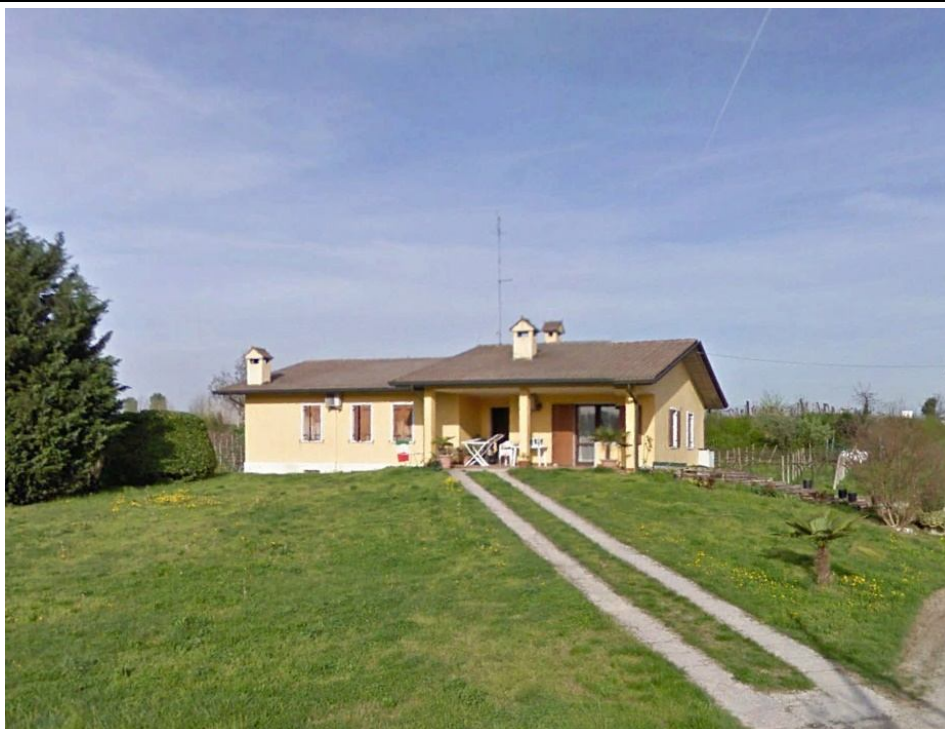
FOTO RICETTORE MONITORATO

Il ricettore monitorato è un edificio residenziale sito nel comune di Sona (VR), distante circa 190 metri dall'autostrada A4 posta in direzione Nord. L'edificio è localizzato in una zona periferica a vocazione prettamente agricola.

Descrizione	Edificio residenziale
N. piani	1 f.t.
Struttura	Cemento armato
Stato	buono

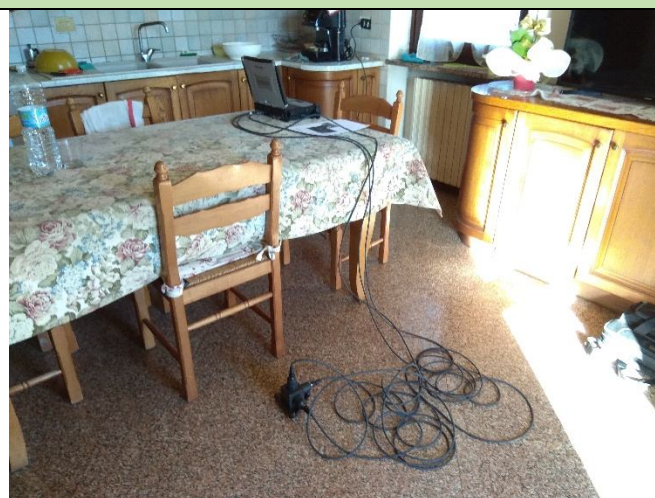
Posizionamento accelerometro monoassiale, 1° piano f.t.

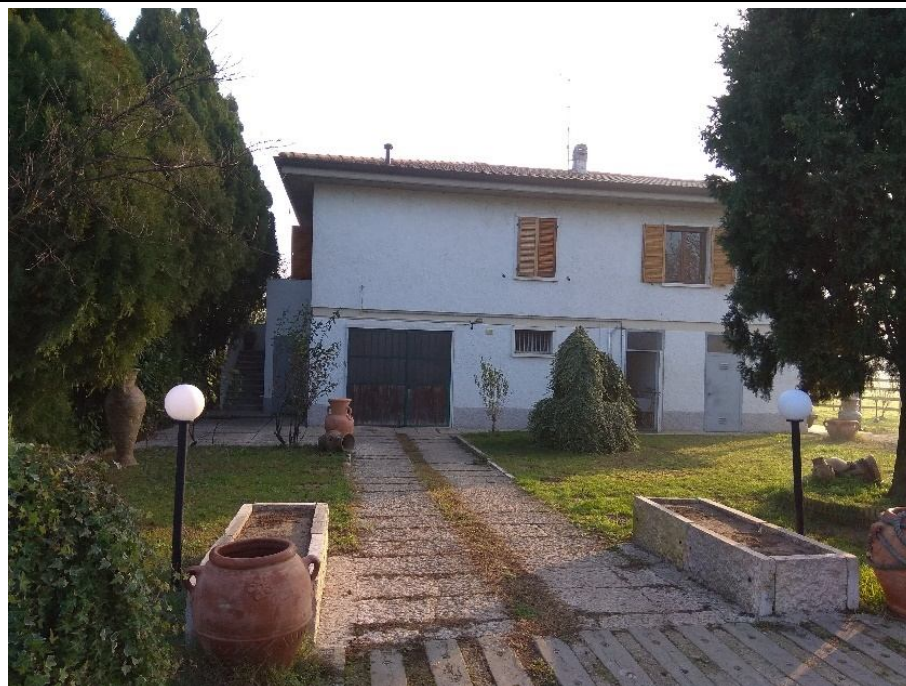
FOTO RICETTORE MONITORATO

Il ricettore monitorato è un edificio residenziale sito nel comune di Sona (VR), distante circa 120 metri dalla linea ferroviaria Milano-Venezia posta in direzione Nord. L'edificio è localizzato in una zona periferica a vocazione prettamente agricola.

Descrizione	Edificio residenziale
N. piani	2 f.t.
Struttura	Cemento armato
Stato	buono

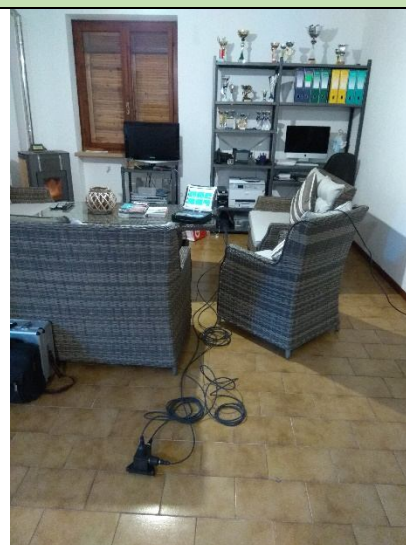
Posizionamento accelerometro monoassiale, 1° piano f.t.

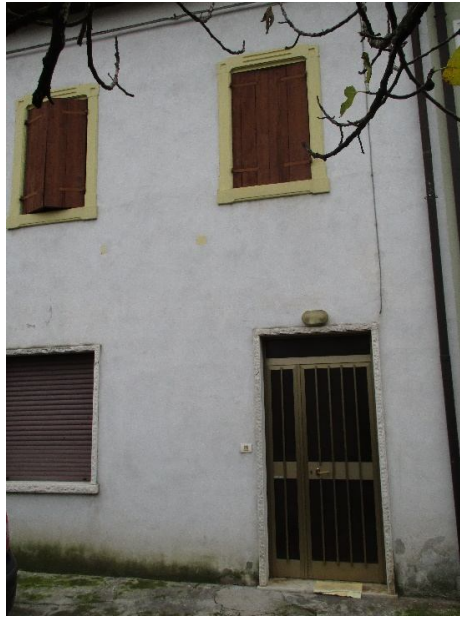
FOTO RICETTORE MONITORATO

Il ricettore monitorato è un edificio residenziale sito nel comune di Sommacampagna (VR), distante circa 75 metri dalla linea ferroviaria Milano-Venezia posta in direzione Nord. L'edificio è localizzato in una zona periferica a vocazione prettamente industriale.

Descrizione	Edificio residenziale
N. piani	2 f.t.
Struttura	Cemento armato
Stato	buono

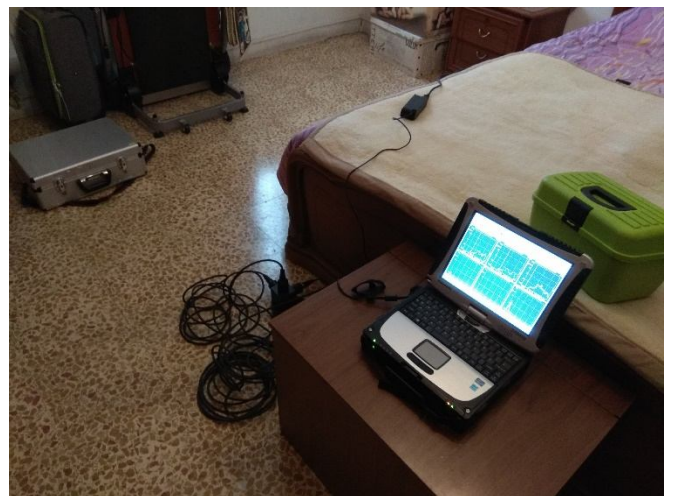
Posizionamento accelerometro monoassiale, 2° piano f.t.

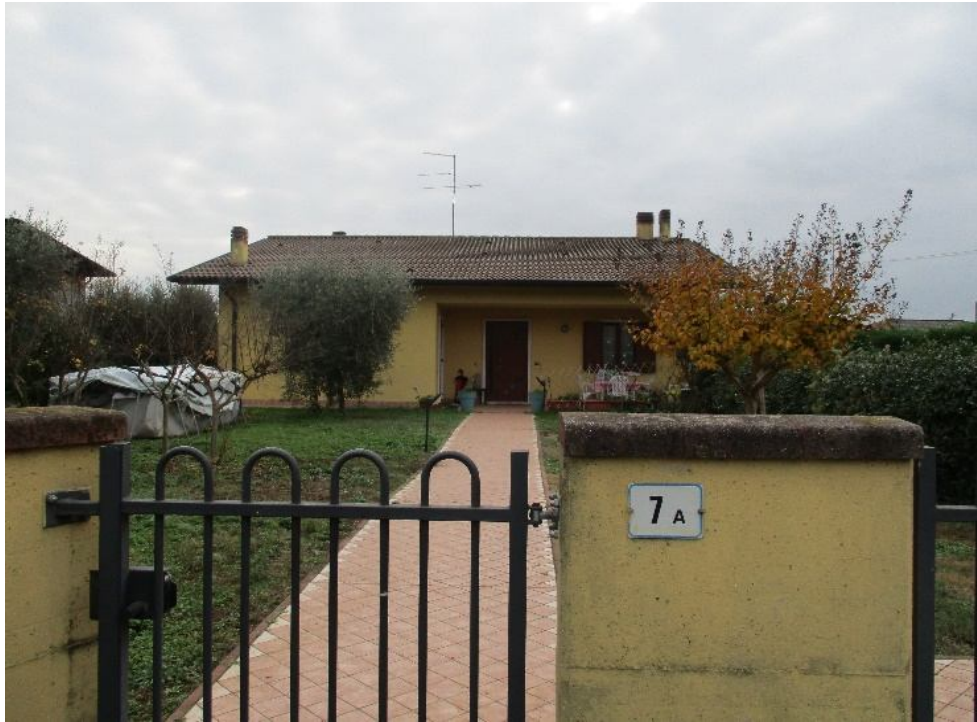
FOTO RICETTORE MONITORATO

Il ricettore monitorato è un edificio residenziale sito nel comune di Sommacampagna (VR), distante circa 96 metri dalla linea ferroviaria Milano-Venezia posta in direzione Nord. L'edificio è localizzato in una zona periferica a vocazione prettamente agricola.

Descrizione	Edificio residenziale
N. piani	1 f.t.
Struttura	Muratura in pietra e mattoni
Stato	buono

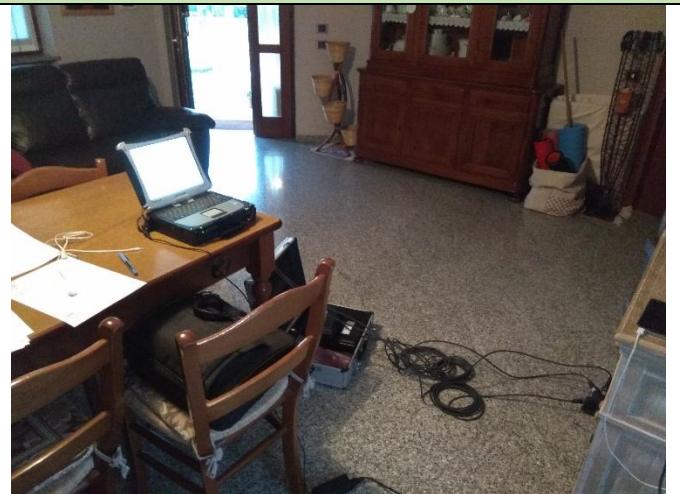
Posizionamento accelerometro monoassiale, 1° piano f.t.

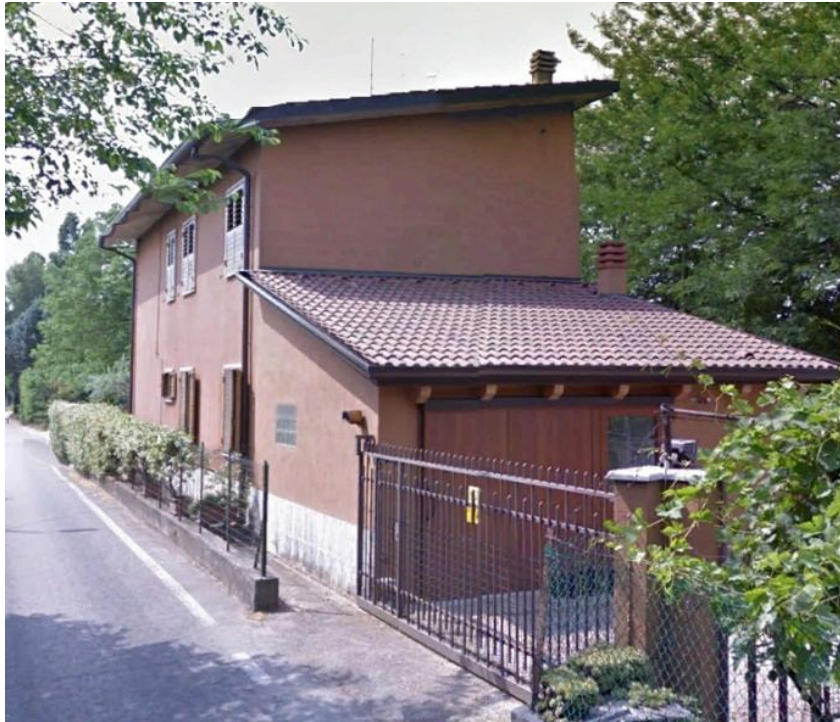
FOTO RICETTORE MONITORATO

Il ricettore monitorato è un edificio residenziale sito nel comune di Sommacampagna (VR), distante circa 280 metri dall'autostrada A22 del Brennero posta in direzione Est. L'edificio è localizzato in una zona periferica a vocazione prettamente agricola.

Descrizione	Edificio residenziale
N. piani	2 f.t.
Struttura	Cemento armato
Stato	buono

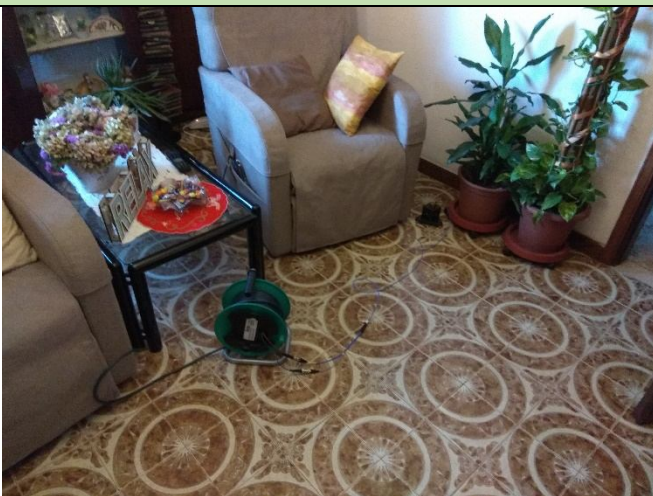
Posizionamento accelerometro monoassiale, 1° piano f.t.

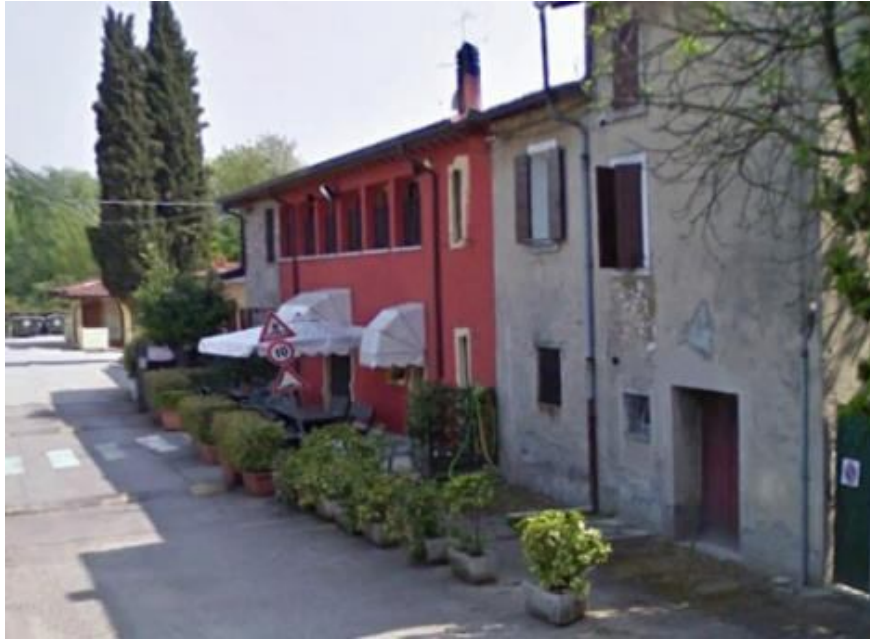
FOTO RICETTORE MONITORATO

Il ricettore monitorato è un edificio residenziale sito nel comune di Sona (VR), distante circa 200 metri dall'autostrada A4 posta in direzione Sud. L'edificio è localizzato in una zona periferica a vocazione prettamente agricola.

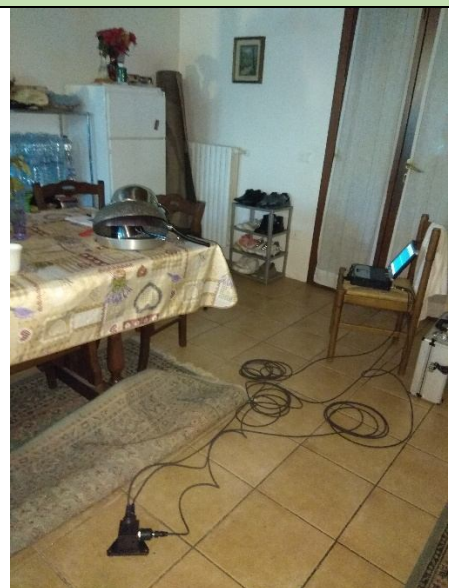
Posizionamento accelerometro monoassiale, 1° piano f.t.
