GENERAL CONTRACTOR Cepav due Consorzio ENI per l'Alta Velocità

REPORT MONITORAGGIO AMBIENTALE	ALTA SORVEGLIANZA

**REPORT MONITORAGGIO AMBIENTALE
 VEGETAZIONE (METODICA VEG-CEN)
 COMUNE DI DESENZANO DEL GARDA (BS)
 ANNO 2019 – FASE AO**

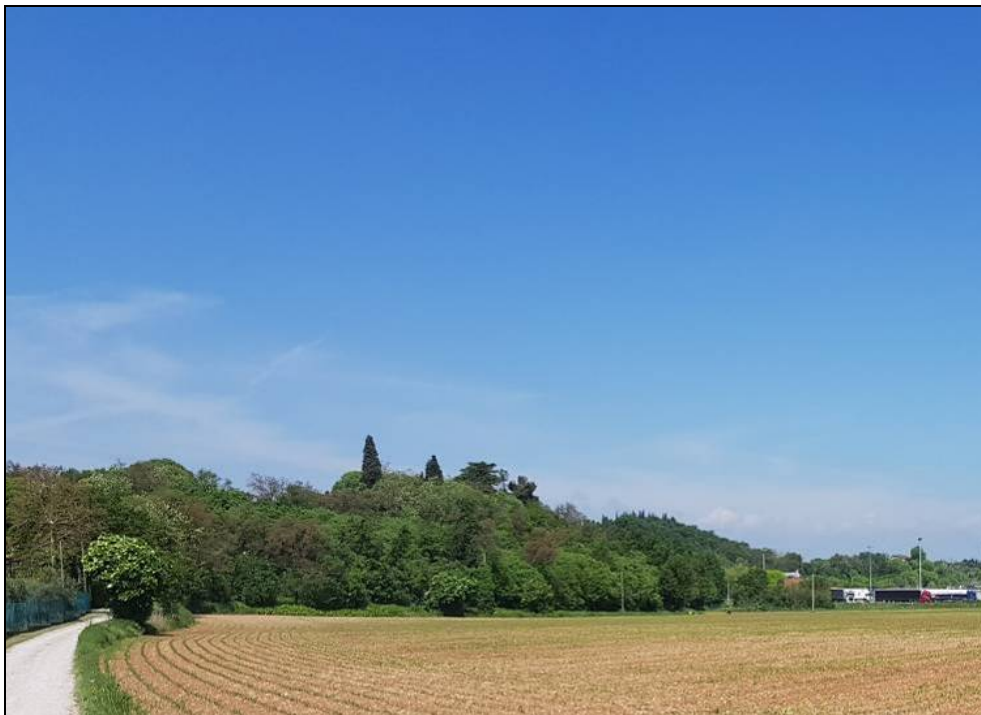
Figura 3.2 – Vista dell'area AV-CA-VEG-CEN-06

I parametri stazionali dell'area indagata vedono una quota compresa tra i 116 e i 130 m s.l.m., con un'esposizione ad est ed una pendenza media circa del 35%, il terreno infine non presenta affioramenti rocciosi.

Lo stato arboreo è rappresentato da un bosco misto fondamentalmente disetaneo, dove la specie dominanti risultano essere, come detto, orniello e cerro. Il cerro si presenta con piante di grandi dimensioni

raggiungendo i 60 cm di diametro e 15-20 m di altezza, molto probabilmente risultato di rilasci fatti nel corso di tagli effettuati anni addietro. Le piante di orniello risultano essere più giovani, con diametri inferiori ai 30 cm e altezze inferiori ai 15 metri.

Gli interventi di progetto porteranno al taglio di circa 1.800 mq.

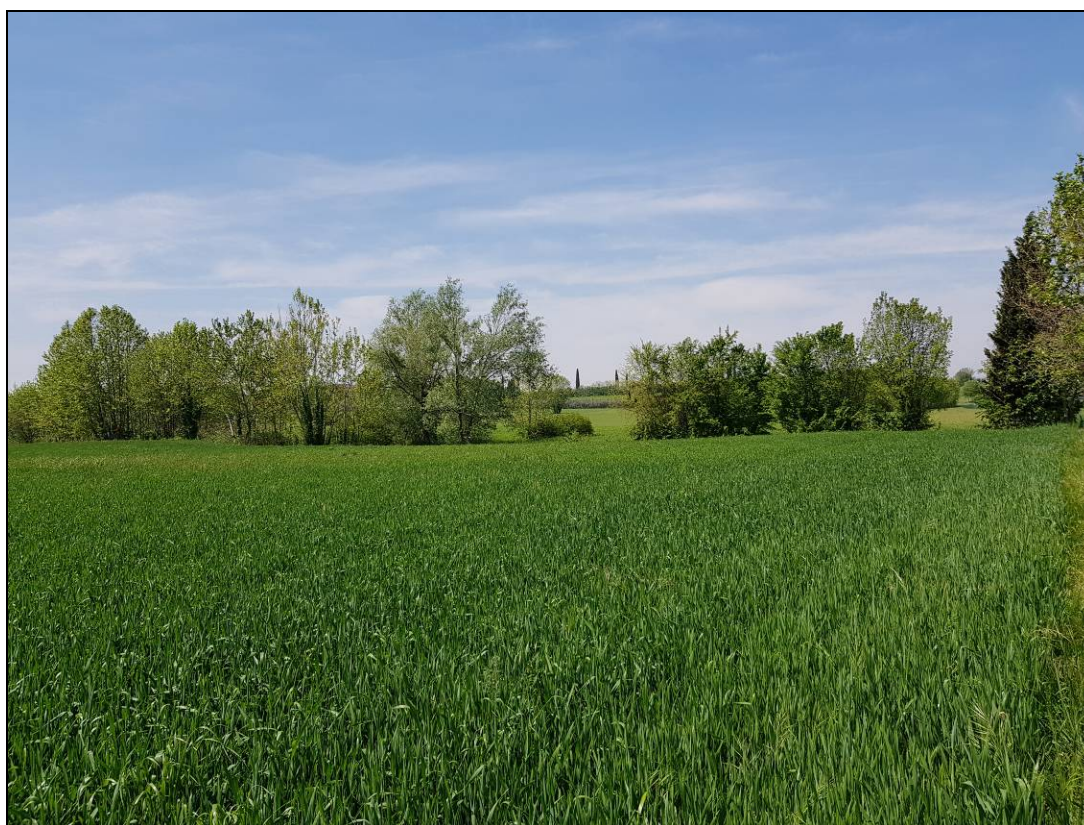
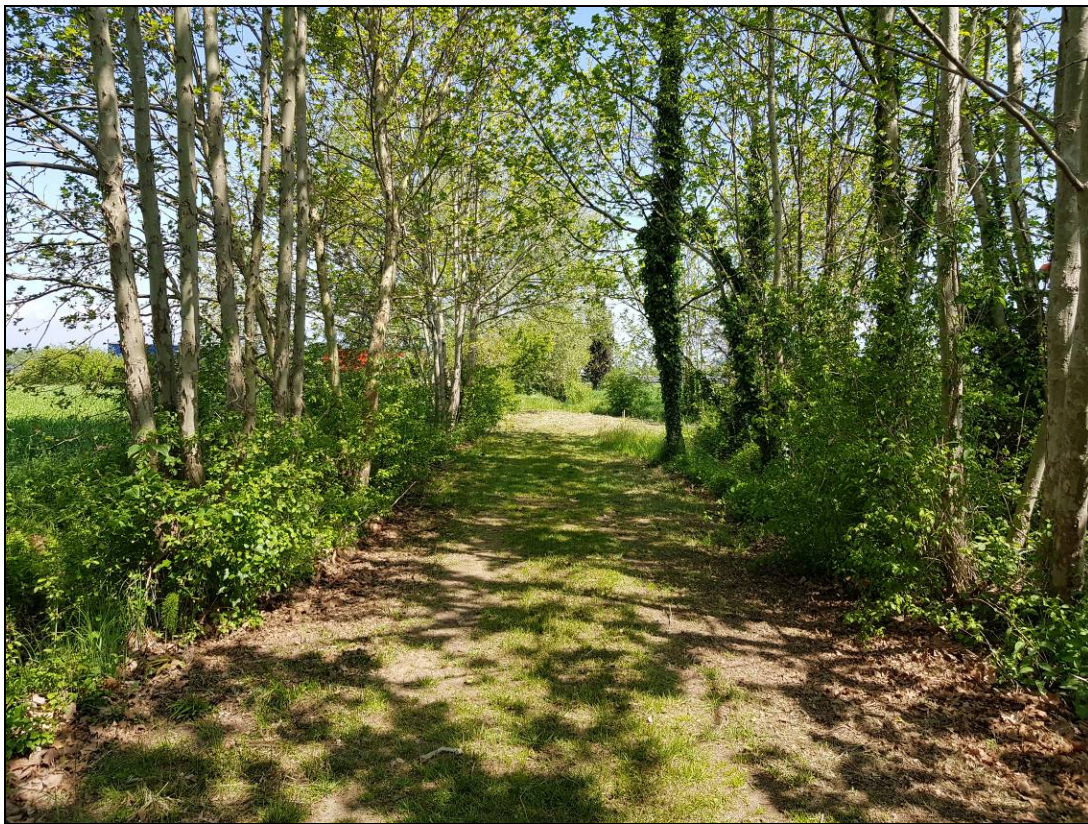
Figura 3.4 – Vista dei filari presso la progressiva 122+600

La porzione più ad ovest, coincidente con la progressiva 122+600, vede la presenza di una vegetazione ruderale con uno stato arboreo rappresentato dall'olmo campestre (*Ulmus minor*), ceduo periodicamente, ed uno strato arbustivo con la presenza di sanguinella (*Cornus sanguinea*) e rovo (*Rubus ulmifolius*) che costeggiano un piccolo scolo. Tale composizione interessa l'area dall'autostrada fino alla confluenza di un altro fossato. La composizione da questo punto fino alla fine dell'area verso sud è rappresentata da due filari di piante, ai bordi di una stretta area sfalcata e relativi fossati. La composizione arboreo-arbustiva è dominata dalla presenza di platano comune (*Platanus hispanica*), gestito sia a fustaia che a ceduo e da salice bianco (*Salix alba*) con un rado strato arbustivo costituito da sanguinella e rovo. Tra le piante censite 2 individui di salice superano la circonferenza di 100 cm, dimensione individuata come limite inferiore di tutela delle piante anche in ambiente agricolo.

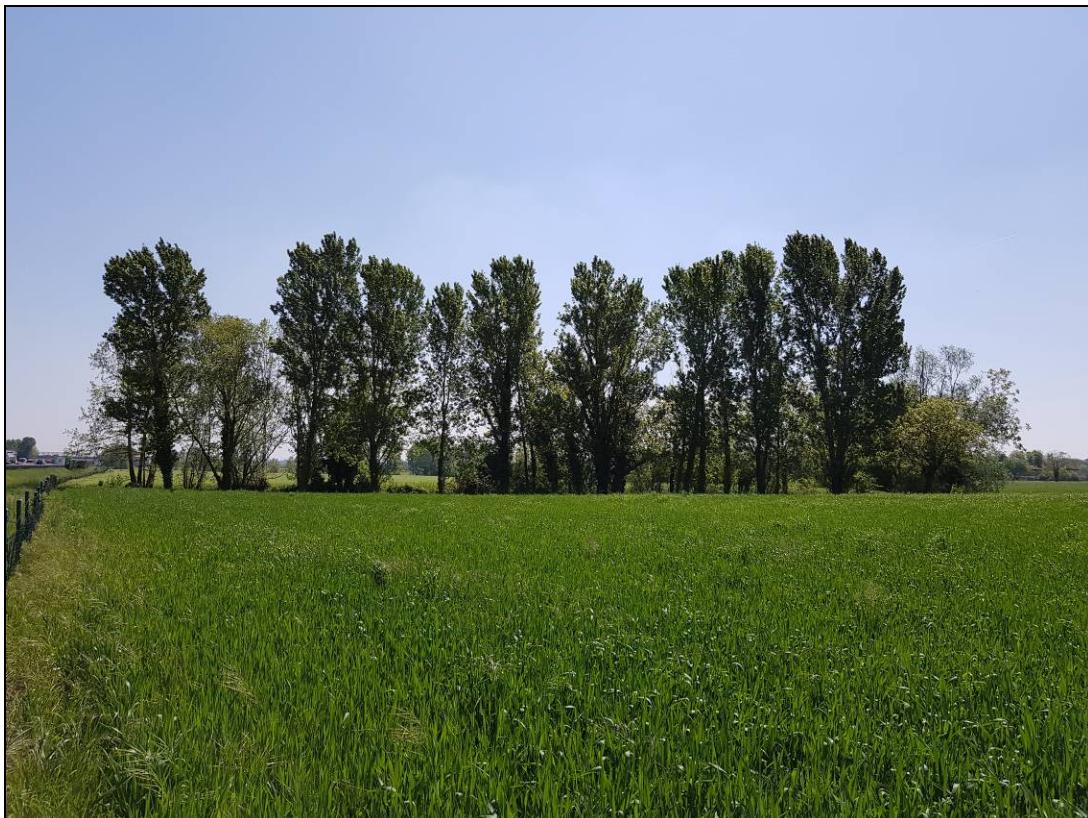
Figura 3.6 – Vista dei filari presso la progressiva 122+800

Nella porzione localizzata presso la progressiva 122+800 è presente il fontanile S. Lorenzino, costituito da uno specchio d'acqua di circa 700 mq con forma rettangolare. La vegetazione presente è limitata alle sponde dello stesso e include pioppo nero (*Populus nigra*), salice bianco, platano comune, noce (*Juglans regia*) a cui si aggiungono nello strato arbustivo, alcune piante di sanguinella, frangola (*Frangula alnus*) e pallone di Maggio (*Viburnum opulus*).

Tra le specie censite 21 individui superano la circonferenza di 100 cm individuata come limite inferiore di tutela delle piante anche in ambiente agricolo.

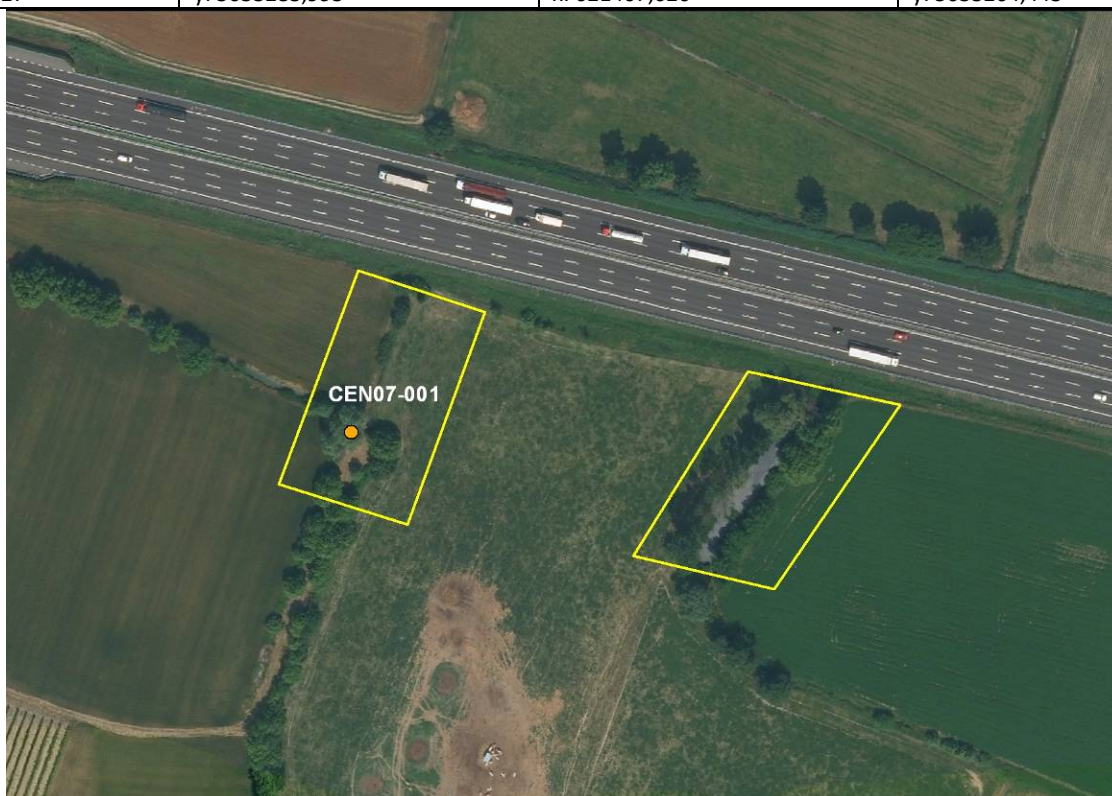
Specie: Salice bianco (<i>Salix alba</i>)		ID: CEN07-001	
Caratteristiche: -		Diametro: 38 cm	Circonferenza: 120 cm
Note: La pianta evidenzia la presenza di rami morti e danni al fusto			
Coordinate pianta			
Gauss-Boaga		UTM 32N	
x: 1621437,627	y: 5033283,993	x: 621407,626	y: 5033264,443

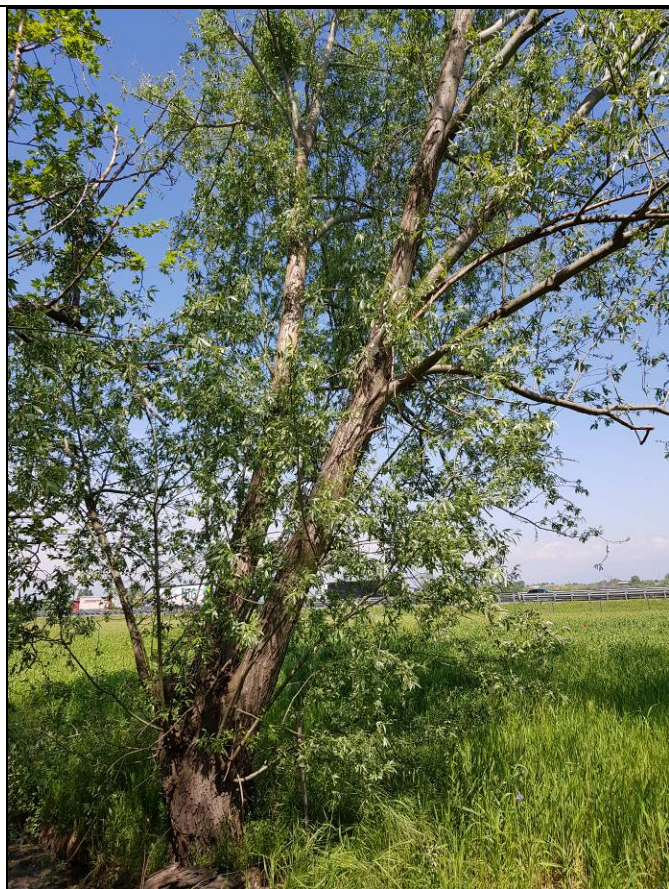
Specie: Salice bianco (<i>Salix alba</i>)			ID: CEN07-002		
Caratteristiche: Fusto policormico		Diametro: 48 cm		Circonferenza: 150 cm	
Note: Nella ceppaia è stata rilevata la presenza di un formicaio					
Coordinate pianta					
Gauss-Boaga			UTM 32N		
x: 1621440,574	y: 5033290,349	x: 621410,573	y: 5033270,798

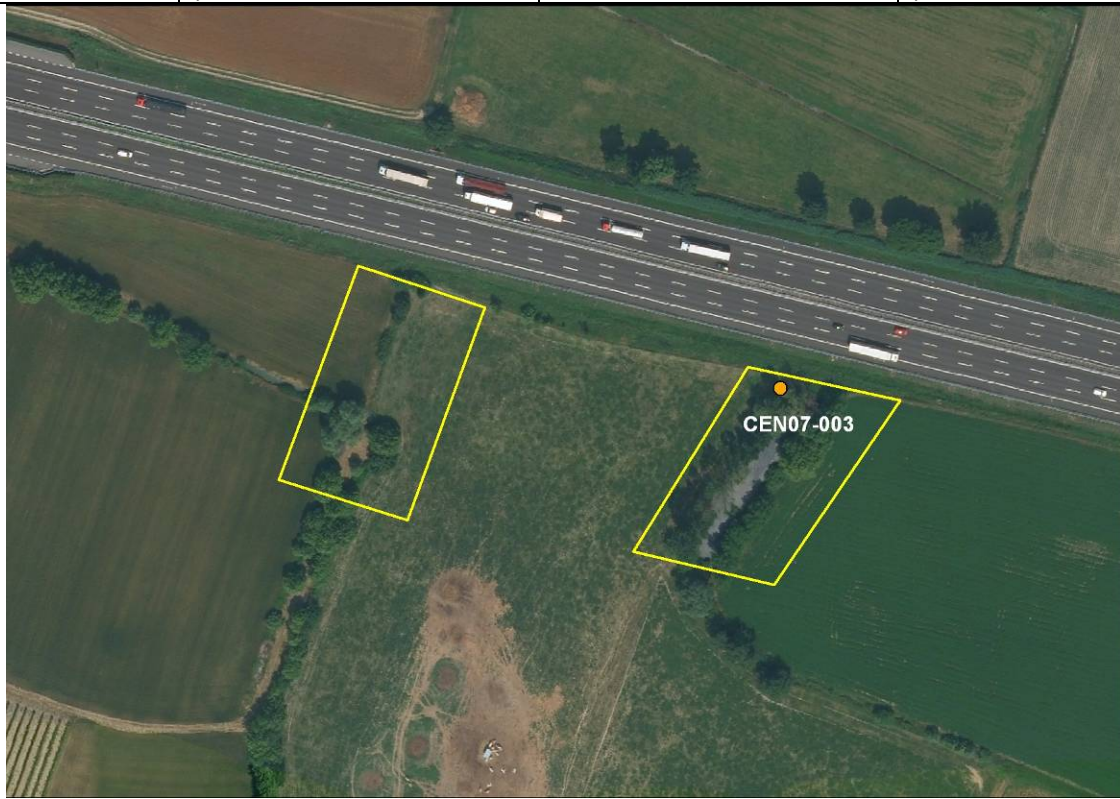
Specie: Pioppo nero (<i>Populus nigra</i>)			ID: CEN07-003
Caratteristiche: -	Diametro: 51 cm	Circonferenza: 160 cm	
Note: Fusto ricoperto da edera (<i>Hedera helix</i>)			
Coordinate pianta			
Gauss-Boaga		UTM 32N	
x: 1621579,742	y: 5033297,158	x: 621549,739	y: 5033277,608

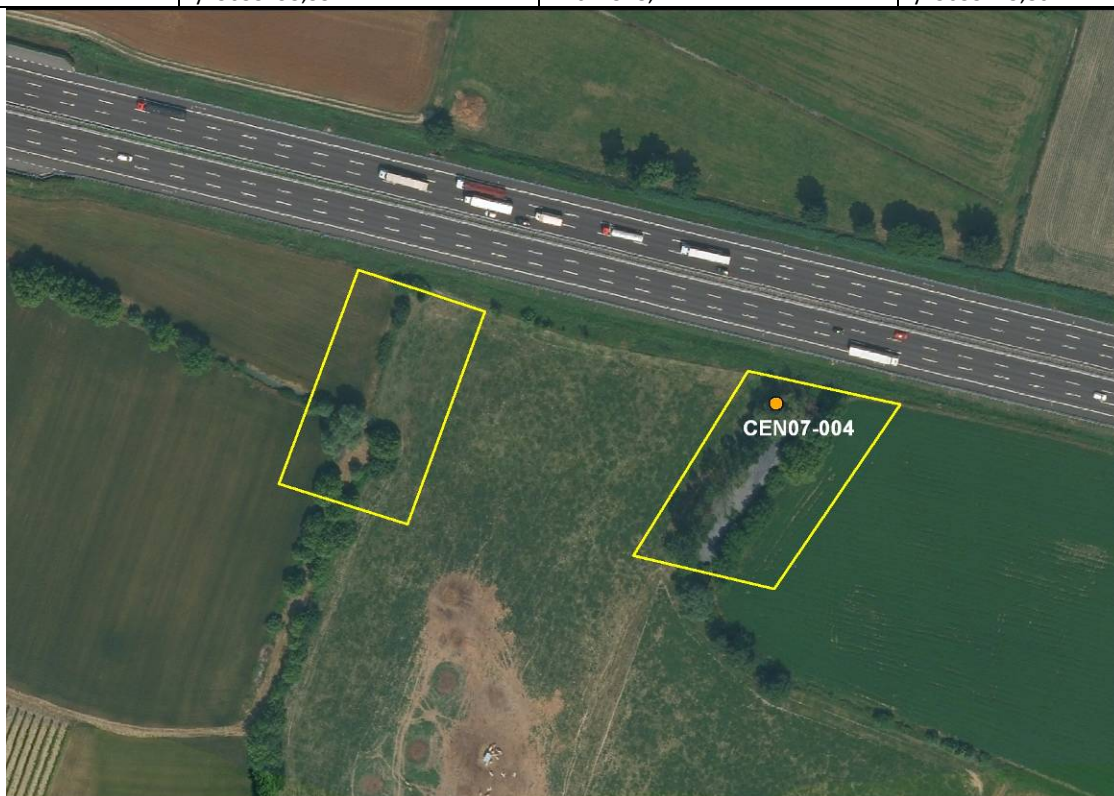
Specie: Salice bianco (<i>Salix alba</i>)			ID: CEN07-004
Caratteristiche: -		Diametro: 45 cm	Circonferenza: 140 cm
Note: Fusto ricoperto da edera (<i>Hedera helix</i>) con la presenza di numerose branche morte			
Coordinate pianta			
Gauss-Boaga		UTM 32N	
x: 1621578,421	y: 5033293,351	x: 621548,417	y: 5033273,801

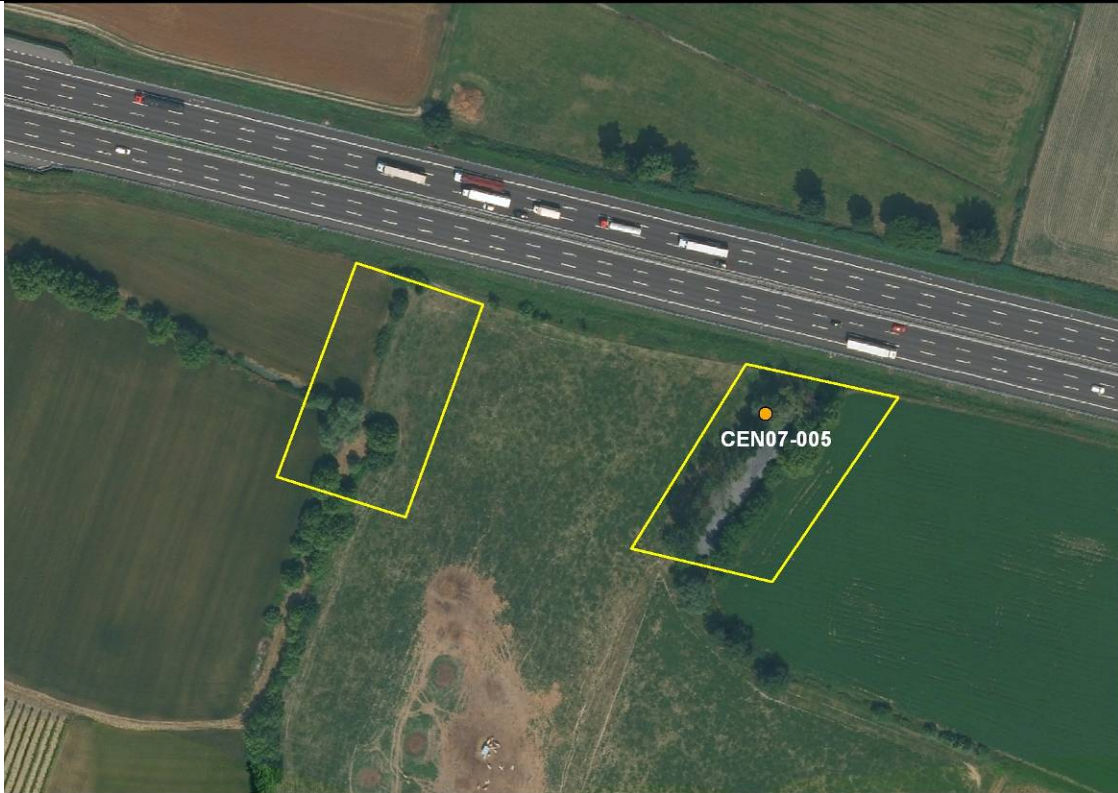
Specie: Pioppo nero (<i>Populus nigra</i>)			ID: CEN07-005
Caratteristiche: -		Diametro: 46 cm	Circonferenza: 145 cm
Note: -			
Coordinate pianta			
Gauss-Boaga		UTM 32N	
x: 1621575,554	y: 5033287,693	x: 621545,550	y: 5033268,143

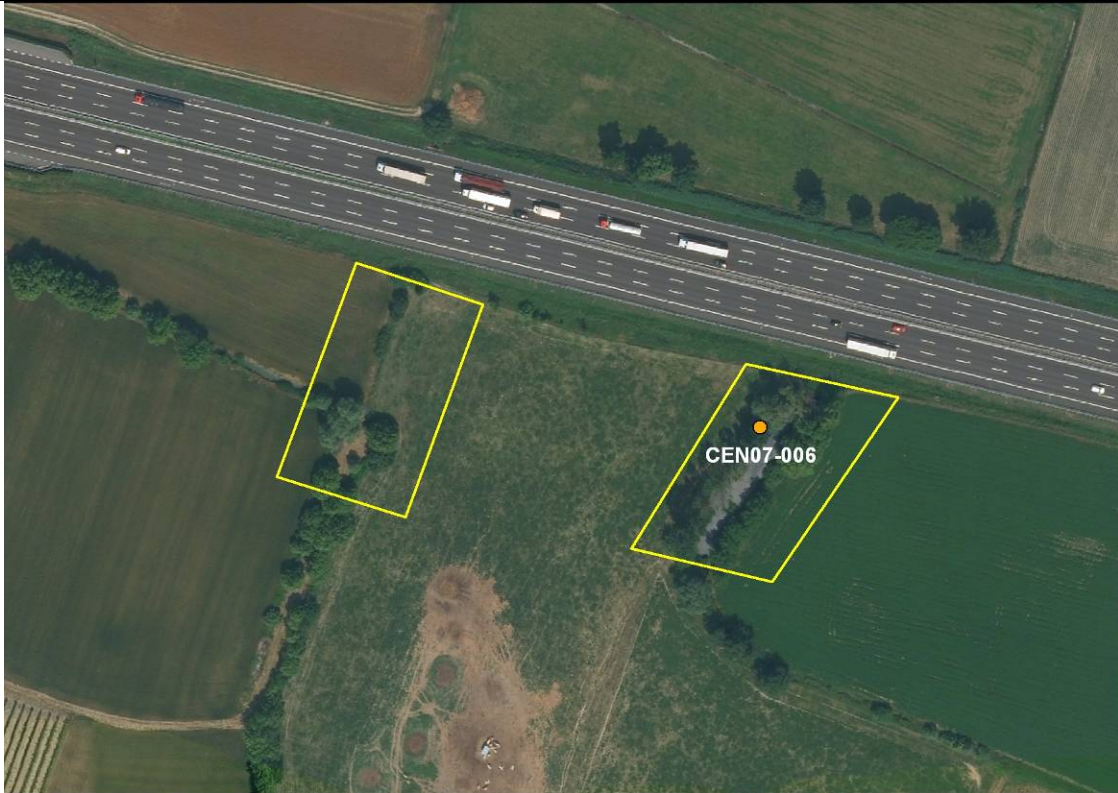
Specie: Pioppo nero (<i>Populus nigra</i>)			ID: CEN07-006
Caratteristiche: -		Diametro: 48 cm	Circonferenza: 150 cm
Note: Fusto ricoperto da edera (<i>Hedera helix</i>)			
Coordinate pianta			
Gauss-Boaga		UTM 32N	
x: 1621573,572	y: 5033283,253	x: 621543,569	y: 5033263,703

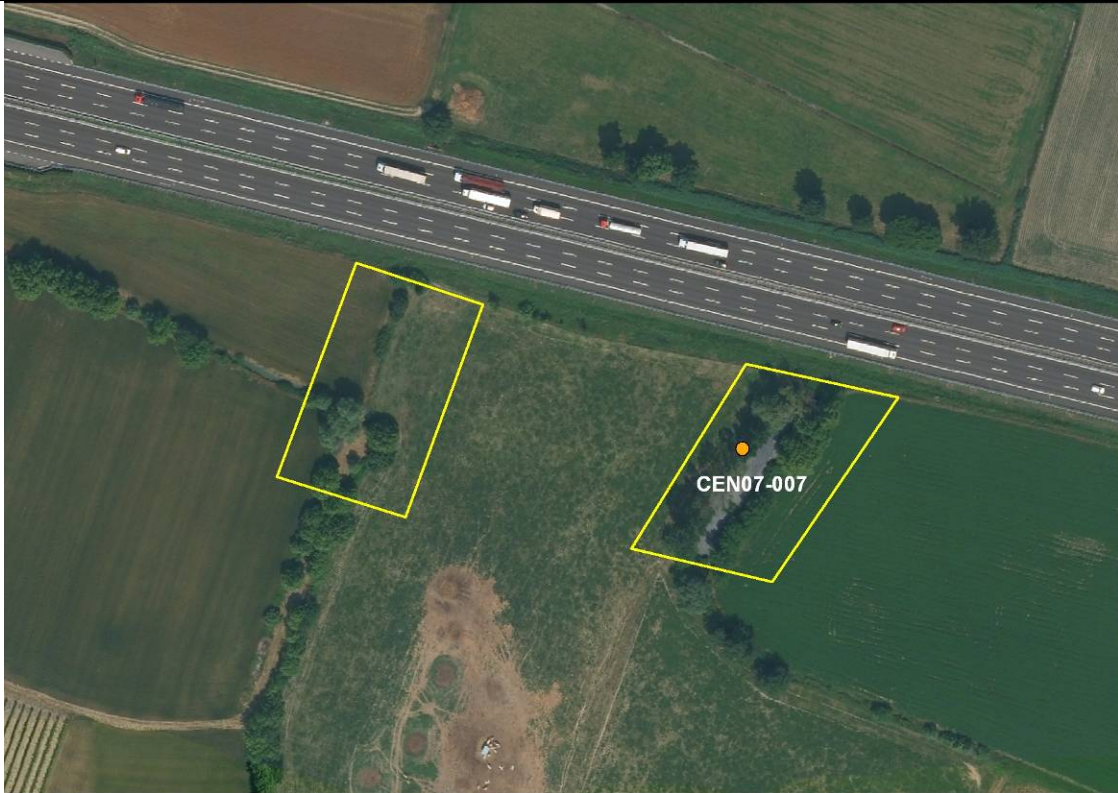
Specie: Pioppo nero (<i>Populus nigra</i>)			ID: CEN07-007
Caratteristiche: -		Diametro: 49 cm	Circonferenza: 155 cm
Note: Fusto ricoperto da edera (<i>Hedera helix</i>)			
Coordinate pianta			
Gauss-Boaga		UTM 32N	
x: 1621567,954	y: 5033276,172	x: 621537,951	y: 5033256,623

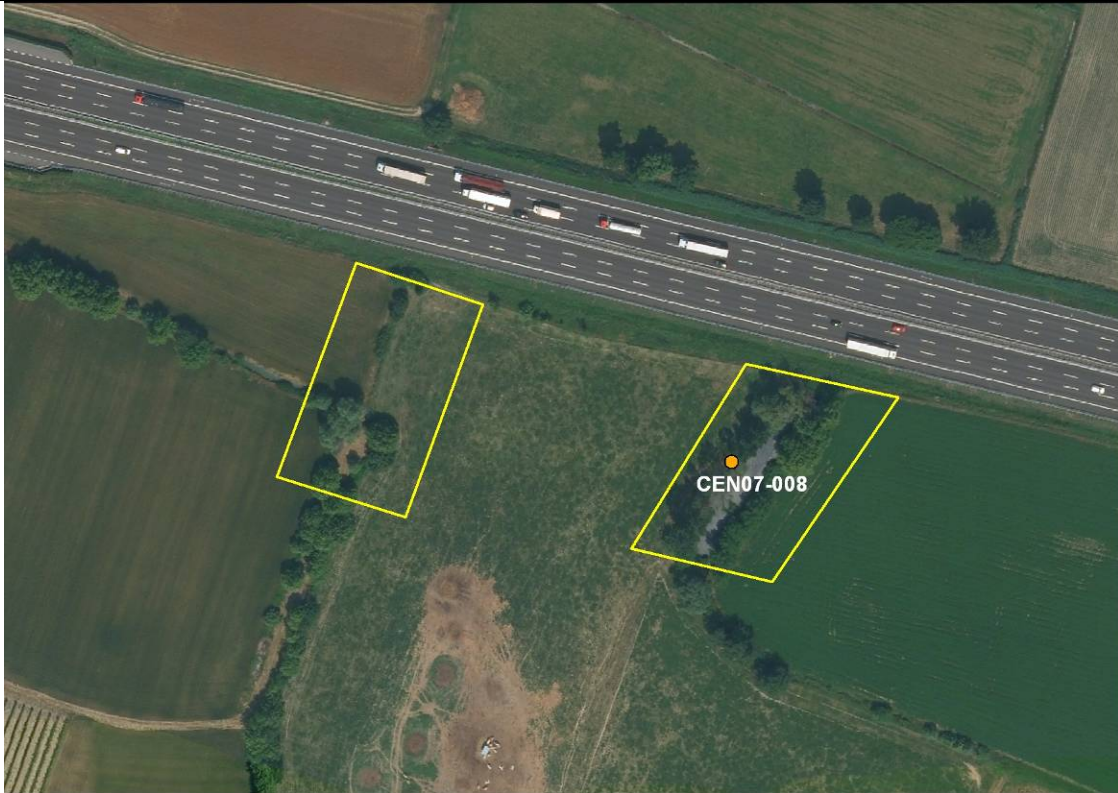
Specie: Pioppo nero (<i>Populus nigra</i>)			ID: CEN07-008
Caratteristiche: -		Diametro: 83 cm	Circonferenza: 260 cm
Note: Fusto ricoperto da edera (<i>Hedera helix</i>)			
Coordinate pianta			
Gauss-Boaga		UTM 32N	
x: 1621564,255	y: 5033271,655	x: 621534,252	y: 5033252,105

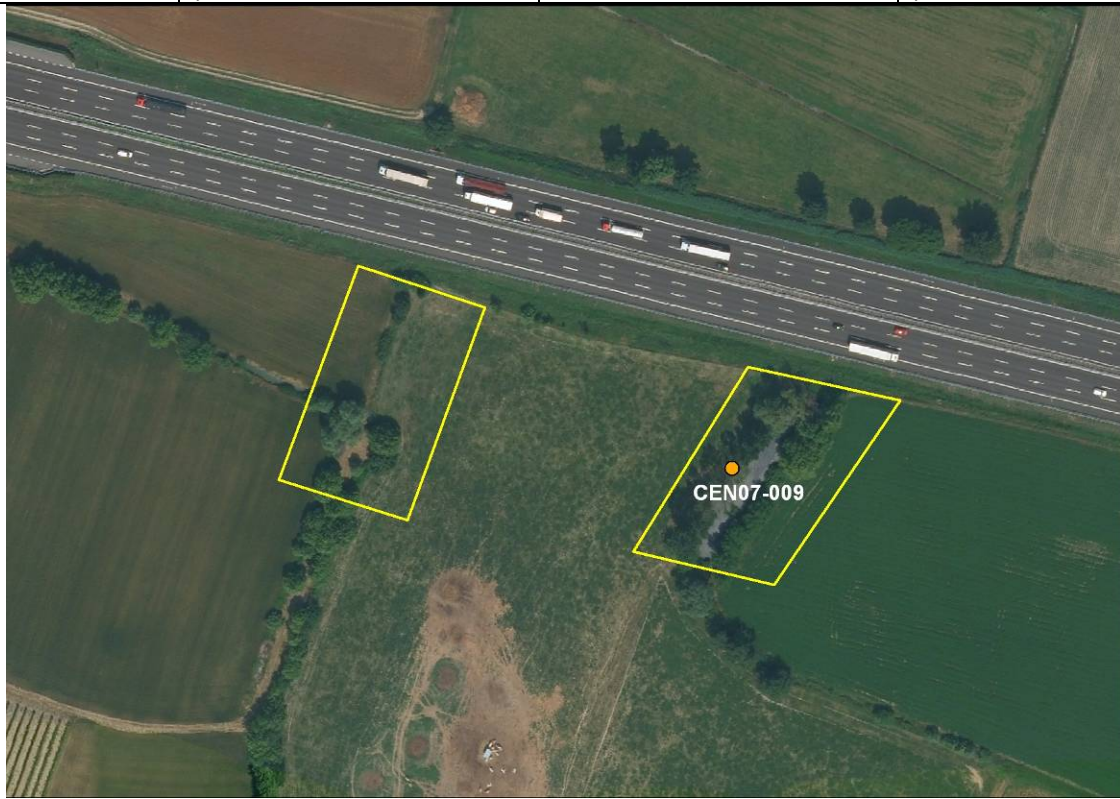
Specie: Pioppo nero (<i>Populus nigra</i>)			ID: CEN07-009
Caratteristiche: -		Diametro: 70 cm	Circonferenza: 220 cm
Note: Fusto ricoperto da edera (<i>Hedera helix</i>)			
Coordinate pianta			
Gauss-Boaga		UTM 32N	
x: 1621563,739	y: 5033270,771	x: 621533,736	y: 5033251,221

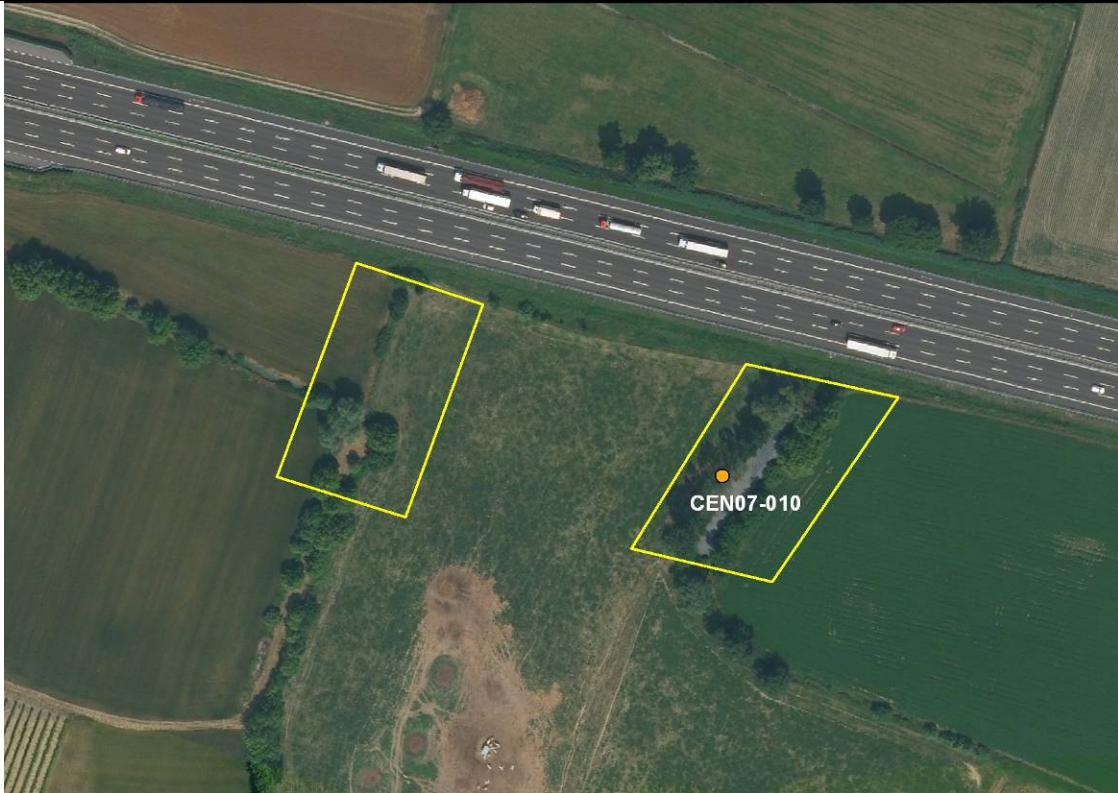
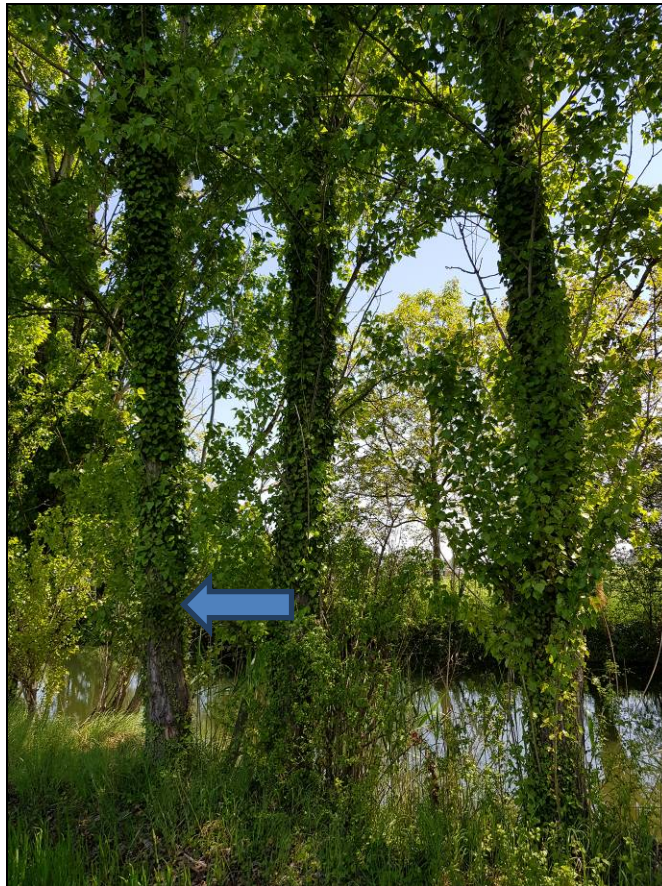
Specie: Pioppo nero (<i>Populus nigra</i>)			ID: CEN07-010
Caratteristiche: -		Diametro: 32 cm	Circonferenza: 100 cm
Note: Fusto ricoperto da edera (<i>Hedera helix</i>)			
Coordinate pianta			
Gauss-Boaga		UTM 32N	
x: 1621561,065	y: 5033267,150	x: 621531,061	y: 5033247,600

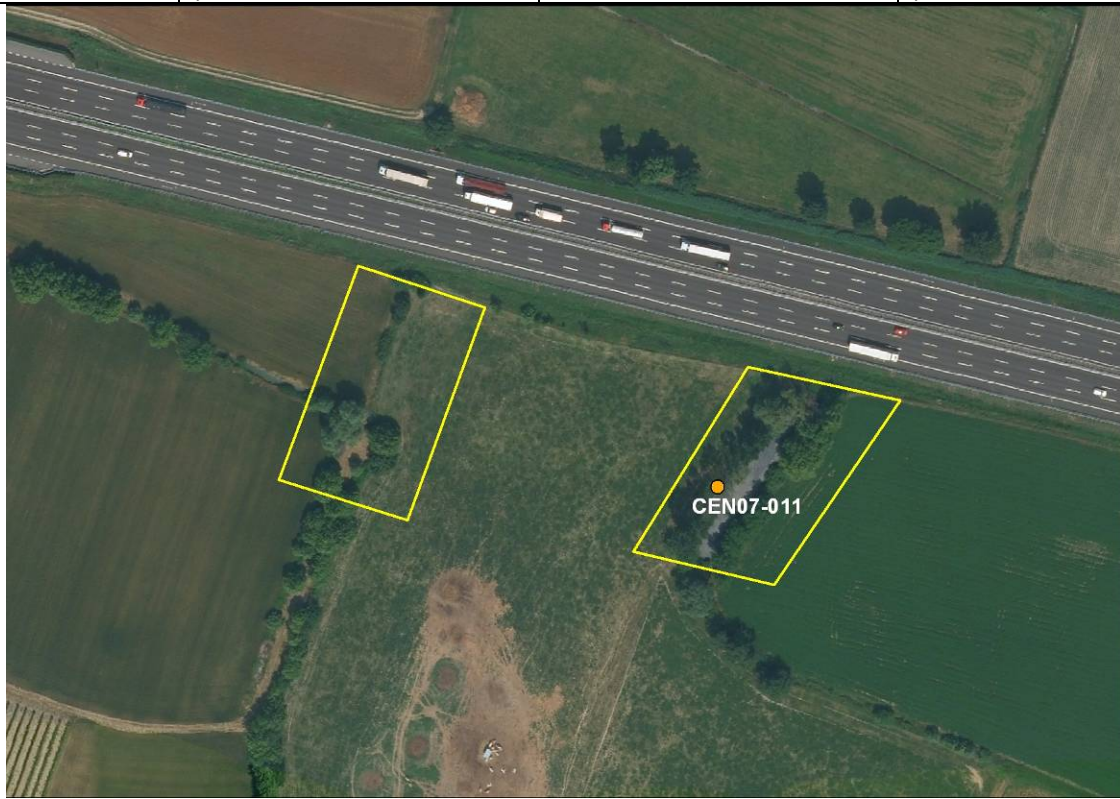
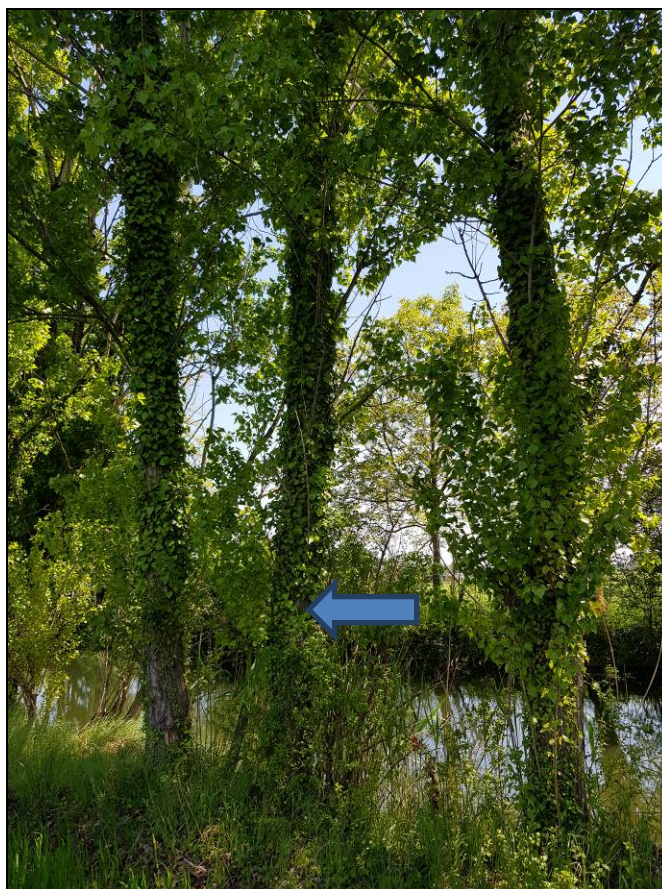
Specie: Pioppo nero (<i>Populus nigra</i>)			ID: CEN07-011
Caratteristiche: -		Diametro: 32 cm	Circonferenza: 100 cm
Note: Fusto ricoperto da edera (<i>Hedera helix</i>)			
Coordinate pianta			
Gauss-Boaga		UTM 32N	
x: 1621559,056	y: 5033264,513	x: 621529,053	y: 5033244,963

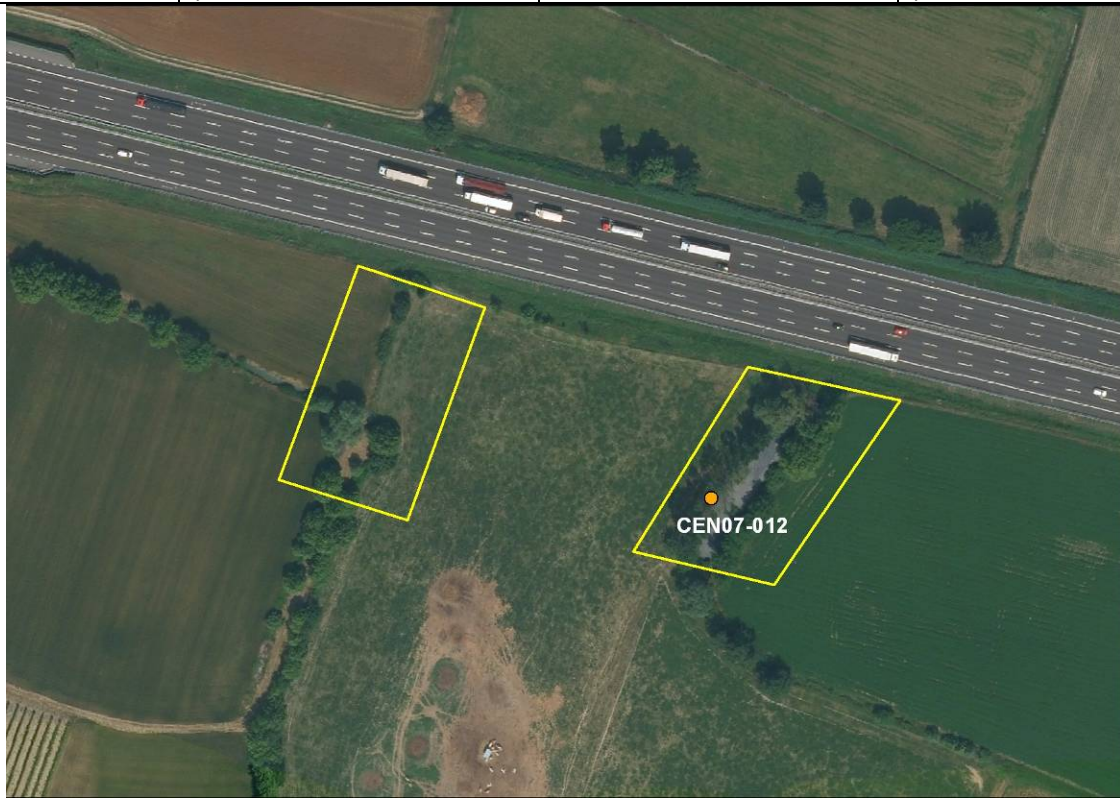
Specie: Pioppo nero (<i>Populus nigra</i>)			ID: CEN07-012
Caratteristiche: -		Diametro: 32 cm	Circonferenza: 100 cm
Note: Fusto ricoperto da edera (<i>Hedera helix</i>)			
Coordinate pianta			
Gauss-Boaga		UTM 32N	
x: 1621556,922	y: 5033260,797	x: 621526,919	y: 5033241,247

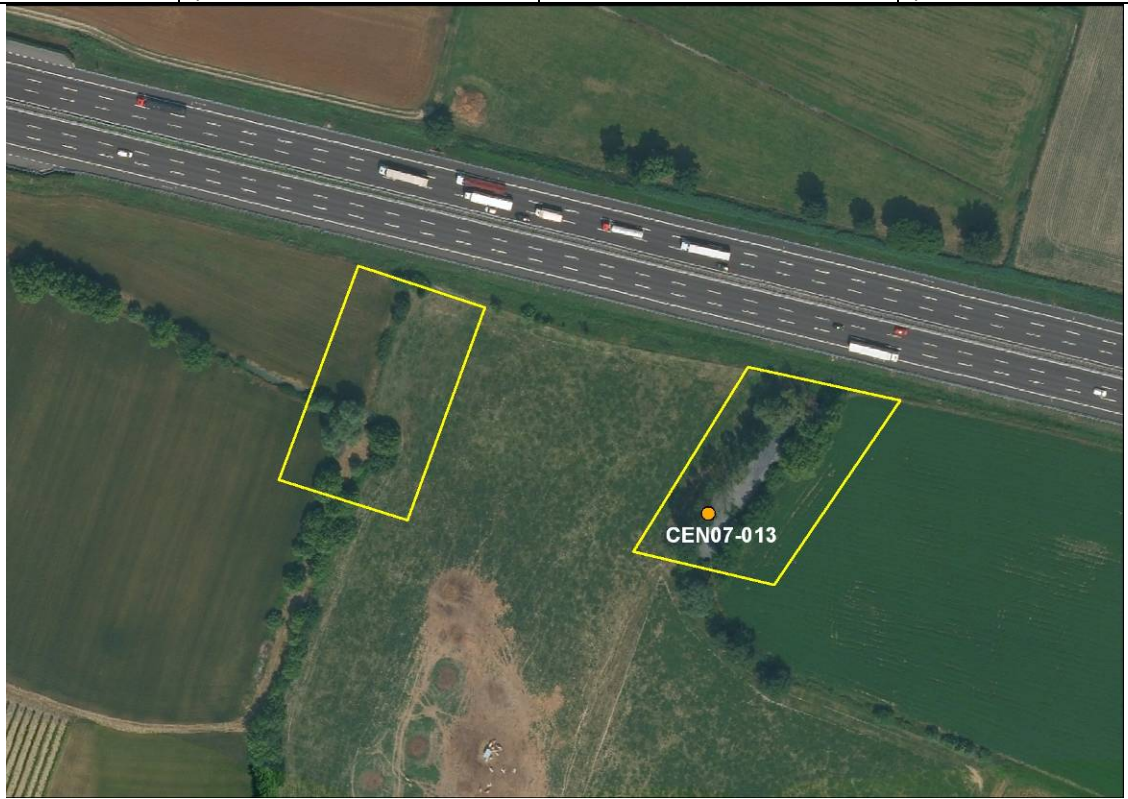
Specie: Pioppo nero (<i>Populus nigra</i>)			ID: CEN07-013
Caratteristiche: -		Diametro: 56 cm	Circonferenza: 175 cm
Note: Fusto ricoperto da edera (<i>Hedera helix</i>) e presenza di rami morti			
Coordinate pianta			
Gauss-Boaga		UTM 32N	
x: 1621555,878	y: 5033255,655	x: 621525,875	y: 5033236,106

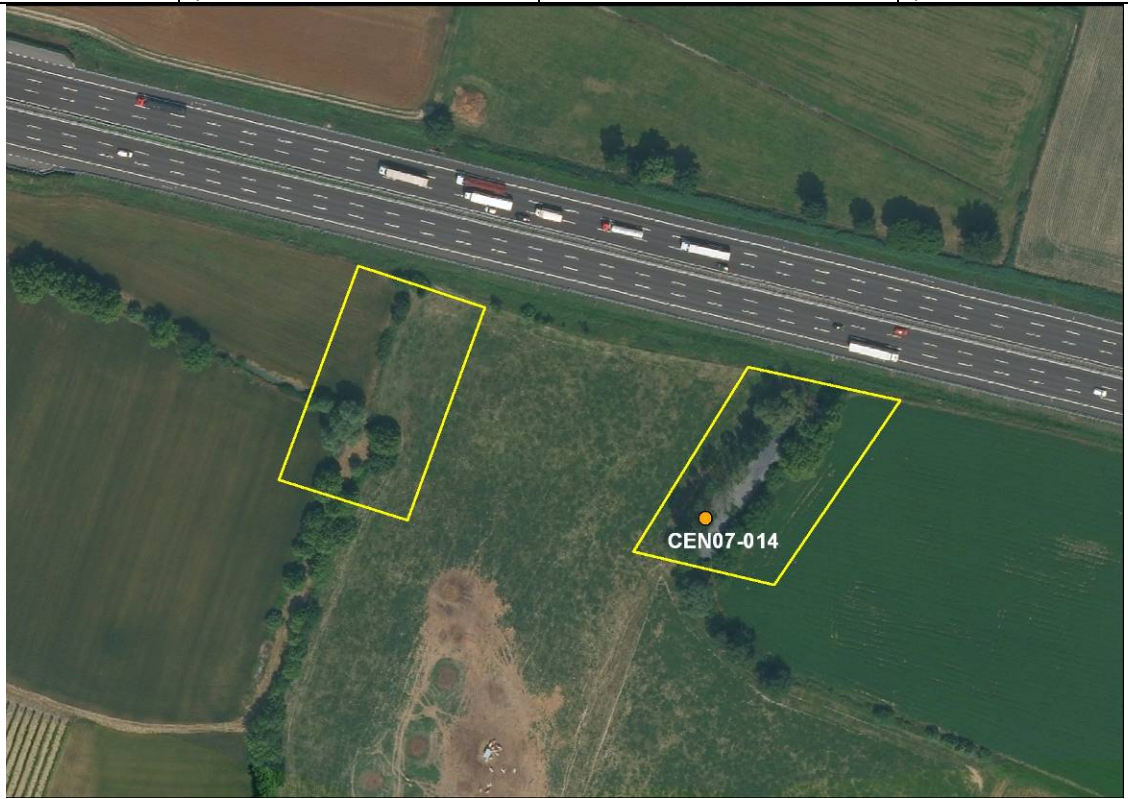
Specie: Pioppo nero (<i>Populus nigra</i>)			ID: CEN07-014		
Caratteristiche: -		Diametro: 32 cm		Circonferenza: 100 cm	
Note: -					
Coordinate pianta					
Gauss-Boaga			UTM 32N		
x: 162155,024	y: 5033254,229	x: 621525,021	y: 5033234,680

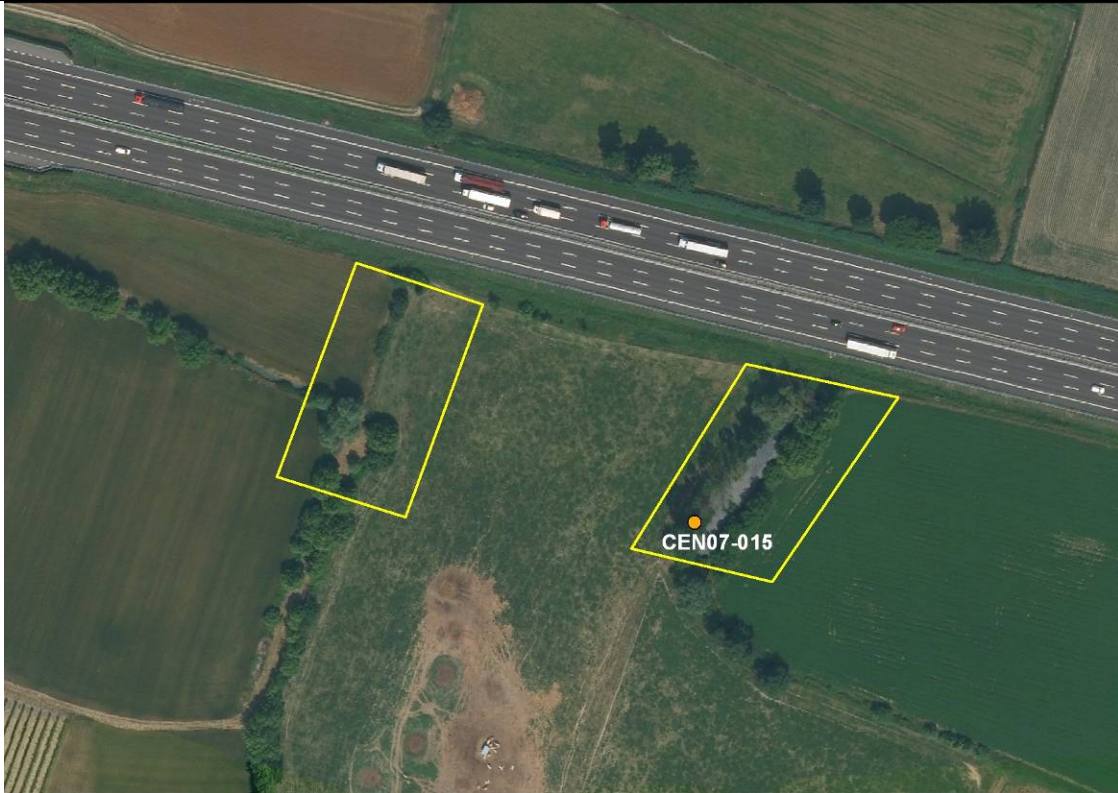
Specie: Pioppo nero (<i>Populus nigra</i>)			ID: CEN07-015	
Caratteristiche: -		Diametro: 80 cm		Circonferenza: 250 cm
Note: -				
Coordinate pianta				
Gauss-Boaga			UTM 32N	
x: 1621552,038	y: 5033251,755	x: 621522,035	y: 5033232,205

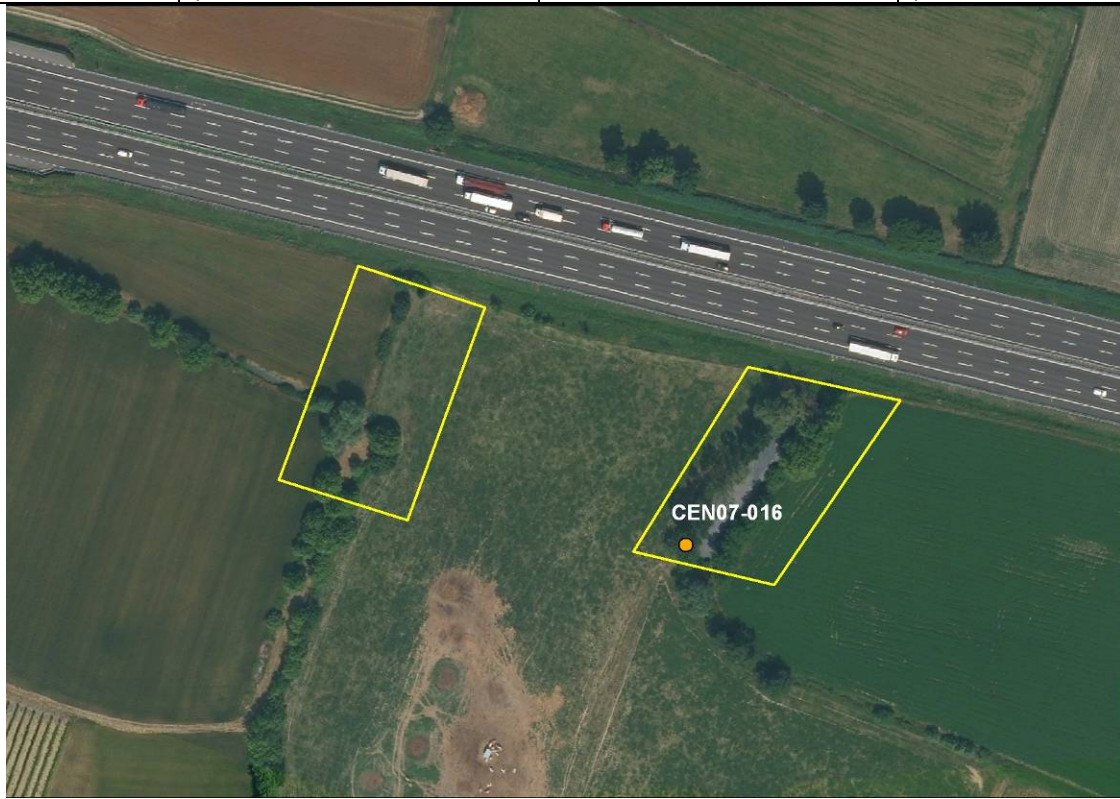
Specie: Noce (<i>Juglans regia</i>)			ID: CEN07-016
Caratteristiche: -		Diametro: 32 cm	Circonferenza: 100 cm
Note: Fusto ricoperto da edera (<i>Hedera helix</i>)			
Coordinate pianta			
Gauss-Boaga		UTM 32N	
x: 1621548,425	y: 5033245,297	x: 621518,423	y: 5033225,748

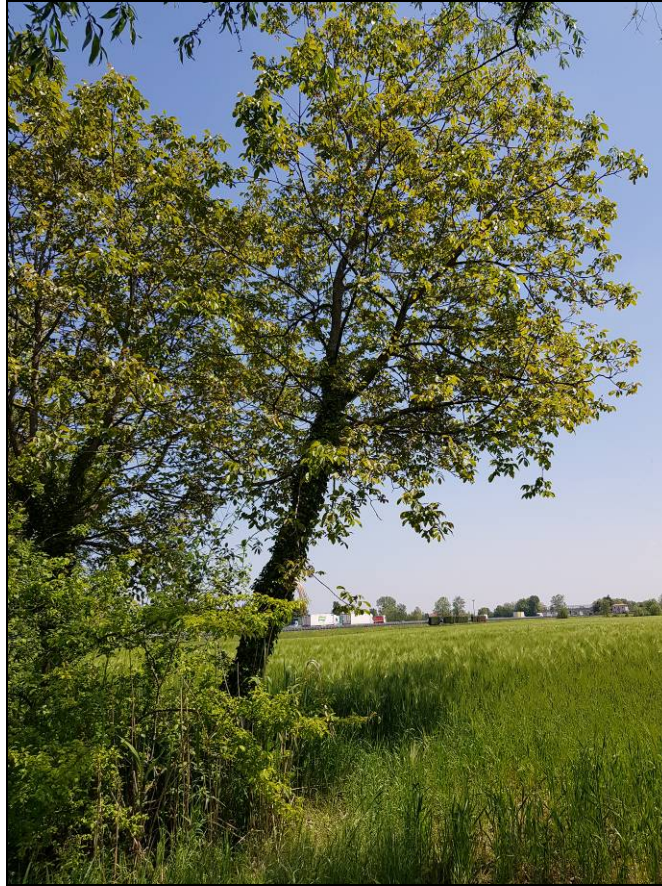
Specie: Noce (<i>Juglans regia</i>)			ID: CEN07-017
Caratteristiche: -		Diametro: 32 cm	Circonferenza: 100 cm
Note: Fusto ricoperto da edera (<i>Hedera helix</i>)			
Coordinate pianta			
Gauss-Boaga		UTM 32N	
x: 1621562,603	y: 5033240,999	x: 621532,600	y: 5033221,450

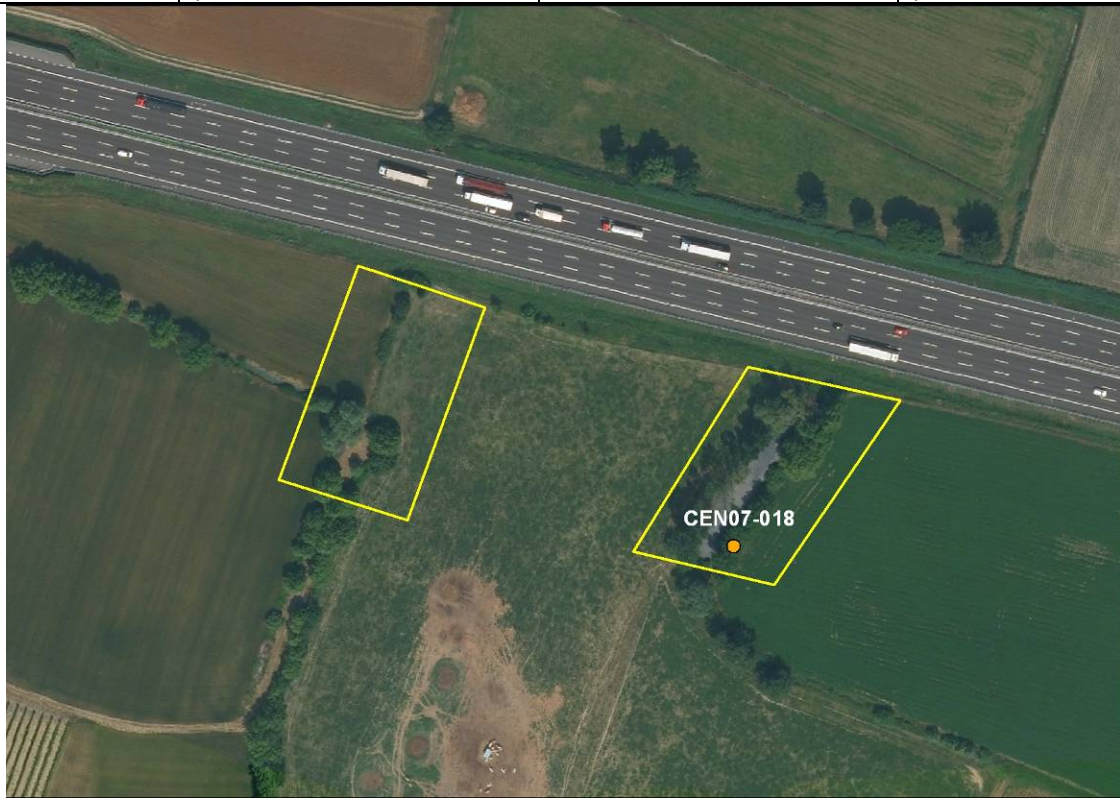
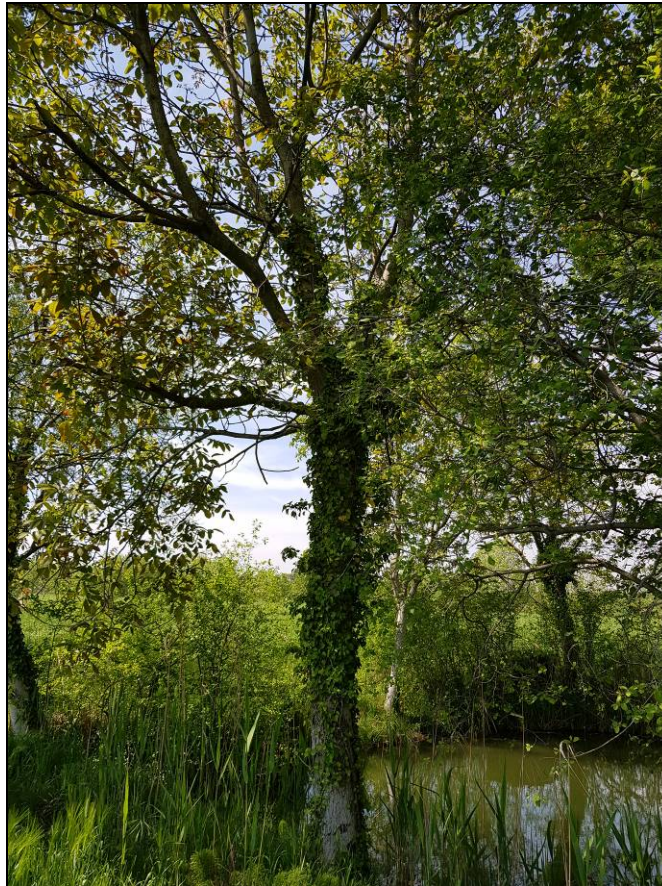
Specie: Noce (<i>Juglans regia</i>)			ID: CEN07-018
Caratteristiche: -		Diametro: 32 cm	Circonferenza: 100 cm
Note: Fusto ricoperto da edera (<i>Hedera helix</i>)			
Coordinate pianta			
Gauss-Boaga		UTM 32N	
x: 1621564,262	y: 5033244,754	x: 621534,259	y: 5033225,205
