GENERAL CONTRACTOR Cepav due Consorzio ENI per l'Alta Velocità

REPORT MONITORAGGIO AMBIENTALE	ALTA SORVEGLIANZA

**REPORT MONITORAGGIO AMBIENTALE
 VEGETAZIONE (METODICA VEG-CEN)
 COMUNE DI DESENZANO DEL GARDA (BS)
 ANNO 2019 – FASE AO**

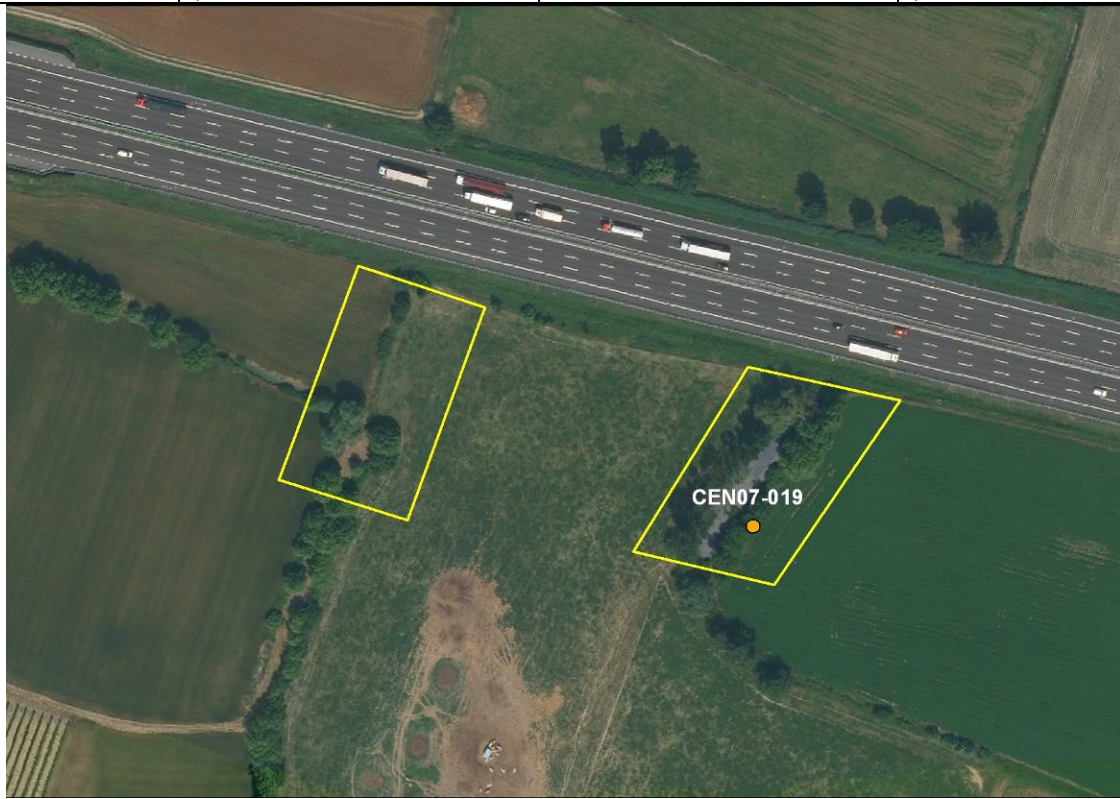
Specie: Noce (<i>Juglans regia</i>)			ID: CEN07-019
Caratteristiche: -		Diametro: 32 cm	Circonferenza: 100 cm
Note: Fusto ricoperto da edera (<i>Hedera helix</i>)			
Coordinate pianta			
Gauss-Boaga		UTM 32N	
x: 1621570,599	y: 5033251,435	x: 621540,596	y: 5033231,886

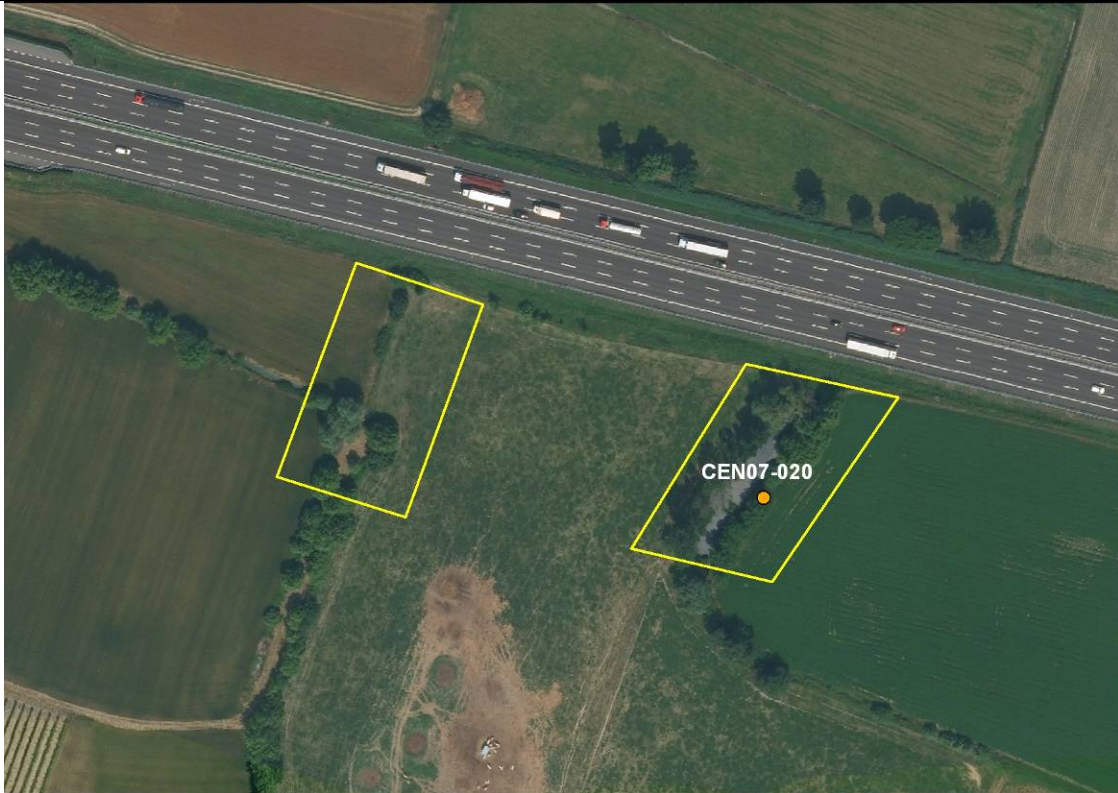
Specie: Noce (<i>Juglans regia</i>)			ID: CEN07-020	
Caratteristiche: -		Diametro: 32 cm	Circonferenza: 100 cm	
Note: Fusto ricoperto da edera (<i>Hedera helix</i>)				
Coordinate pianta				
Gauss-Boaga			UTM 32N	
x: 1621575,031	y: 5033259,969	x: 621545,028	y: 5033240,420

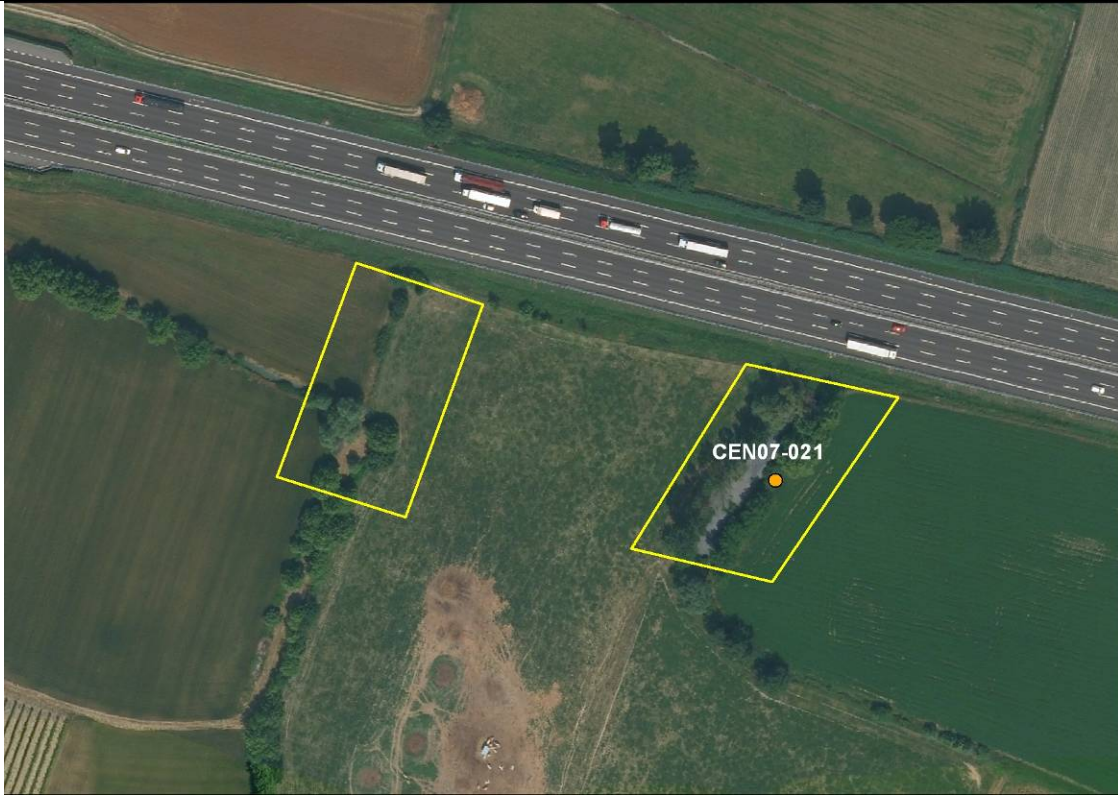
Specie: Noce (<i>Juglans regia</i>)			ID: CEN07-021
Caratteristiche: -		Diametro: 32 cm	Circonferenza: 100 cm
Note: Fusto ricoperto da edera (<i>Hedera helix</i>)			
Coordinate pianta			
Gauss-Boaga		UTM 32N	
x: 1621578,652	y: 5033265,491	x: 621548,649	y: 5033245,942

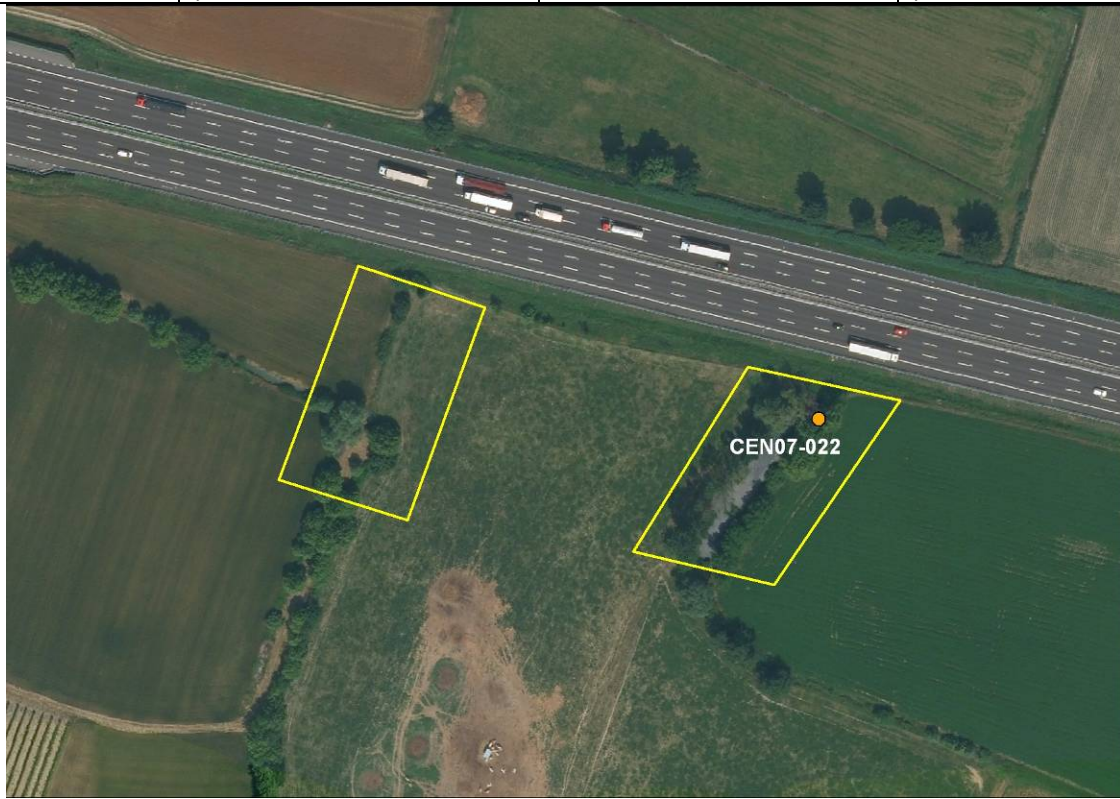
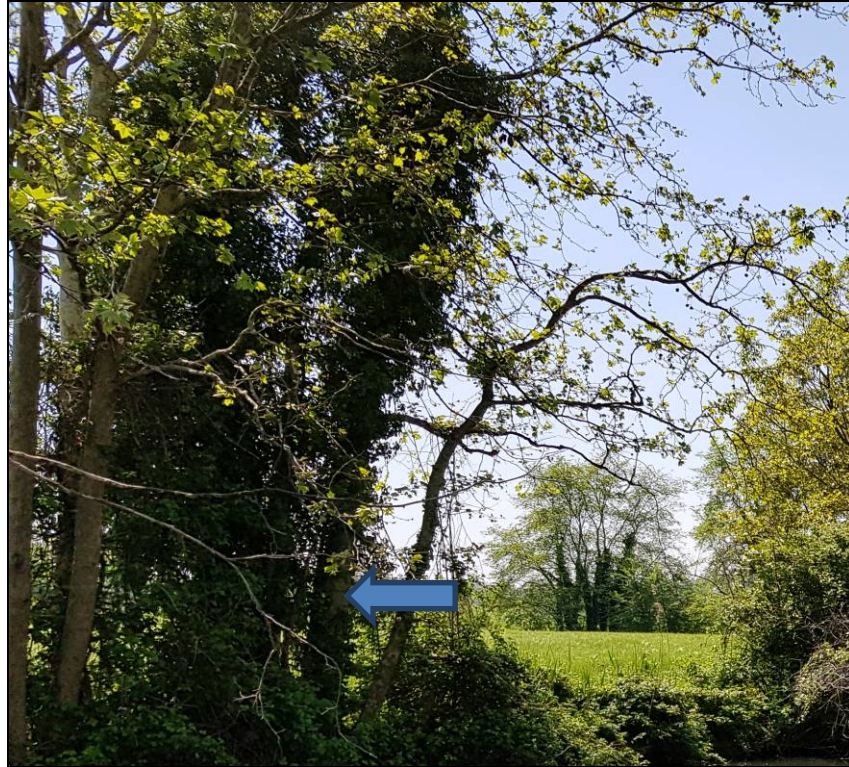
Specie: Platano (<i>Platanus hispanica</i>)			ID: CEN07-022
Caratteristiche: Fusto policormico	Diametro: 57 cm	Circonferenza: 180 cm	
Note: Fusto ricoperto da edera (<i>Hedera helix</i>)			
Coordinate pianta			
Gauss-Boaga		UTM 32N	
x: 1621592,597	y: 5033287,041	x: 621562,593	y: 5033267,491

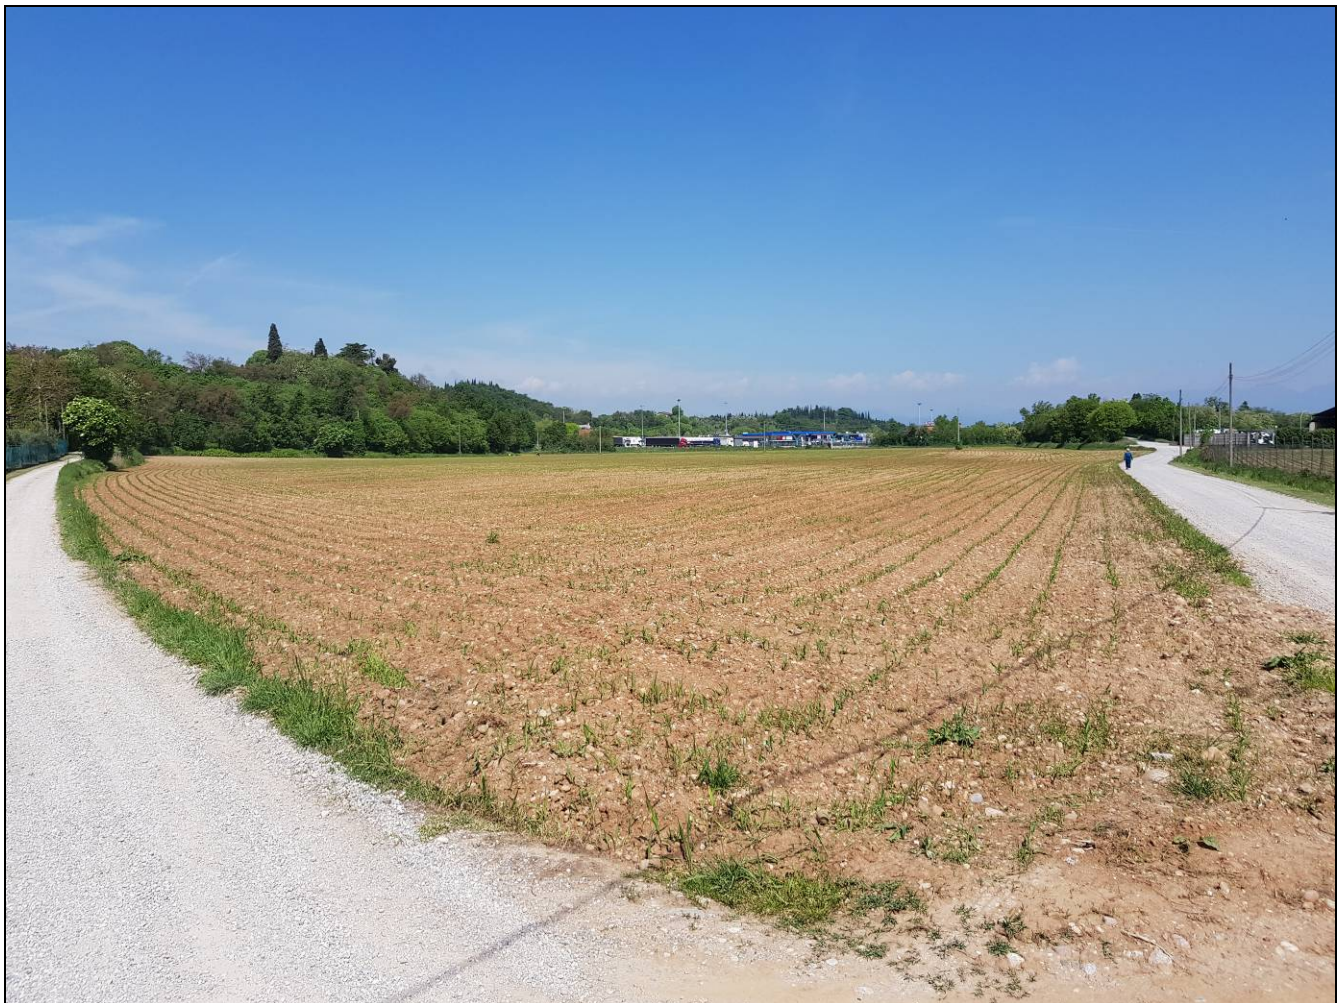
Figura 3.9 – Vista dell'area interessata dalla realizzazione del cantiere

Quest'area è localizzata in adiacenza con la stazione AV-DE-VEG-CEN-06 include una superficie agricola coltivata a seminativo. Al suo interno non sono presenti alberature, siepi o singoli alberi.
