<b>REPORT MONITORAGGIO AMBIENTALE</b>		<b>ALTA SORVEGLIANZA</b>

<b>ITALFERR</b> GRUPPO FERROVIE DELLO STATO	
<b>IN0R11EE2PEMB10B9006</b>	<b>A</b>			Data 21/06/2019	Pag. 1

**REPORT MONITORAGGIO AMBIENTALE**  
**VEGETAZIONE (METODICA VEG-CEN)**  
**PESCHIERA DEL GARDA (VR)**  
**ANNO 2019 – FASE AO**

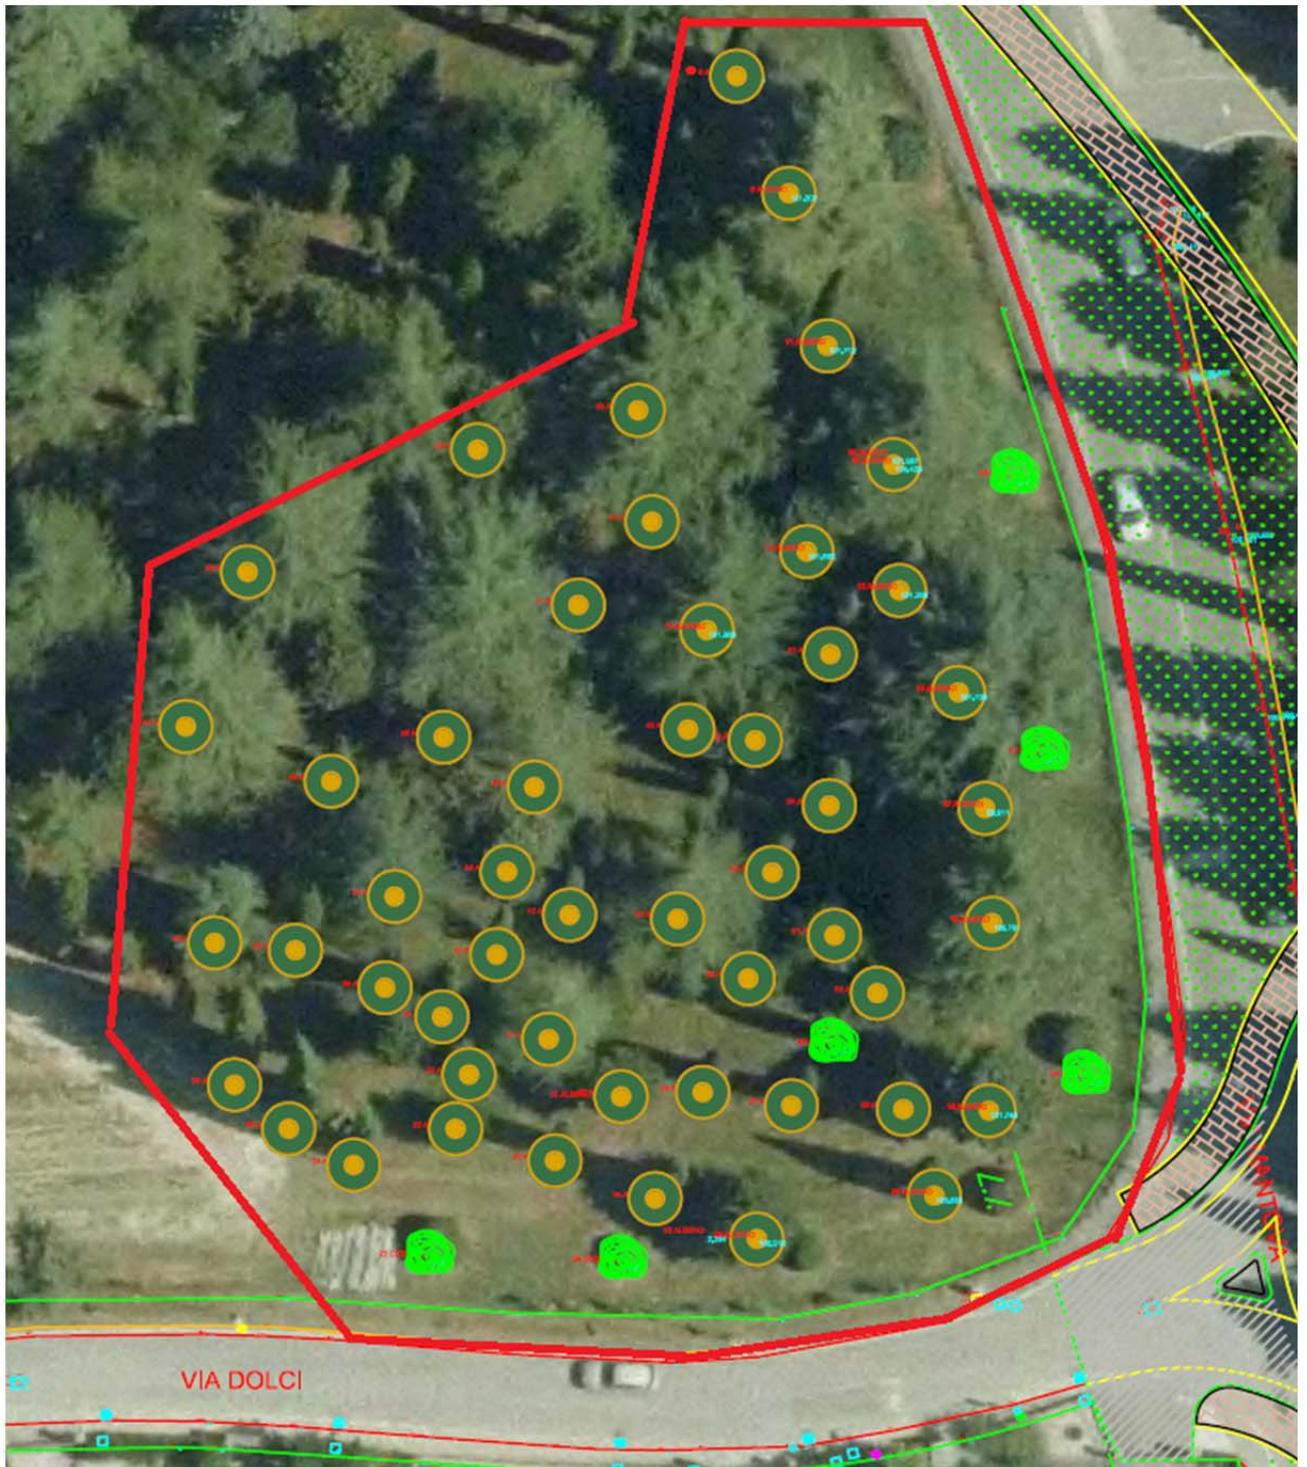
Le posizioni delle piante interferenti con le opere temporanee sono state individuate mediante il rilievo topografico riportato in Fig. 1. Ciascuna posizione è indicata con un numero a cui è associata la specie come riportato in Tabella 1.

*Fig. 1. Rilievo topografico delle posizioni delle piante interferenti*
