GENERAL CONTRACTOR Cepav due Consorzio ENI per l'Alta Velocità  		REPORT MONITORAGGIO AMBIENTALE		ALTA SORVEGLIANZA   ITAFERR GRUPPO FERROVIE DELLO STATO	
IN0R11EE2PEMB10B9007	A			Data 21/06/2019	Pag. 1

REPORT MONITORAGGIO AMBIENTALE
VEGETAZIONE (METODICA VEG-CEN)
CASTELNUOVO DEL GARDA (VR)
ANNO 2019 – FASE AO

2 AV-CN-VEG-CEN-16

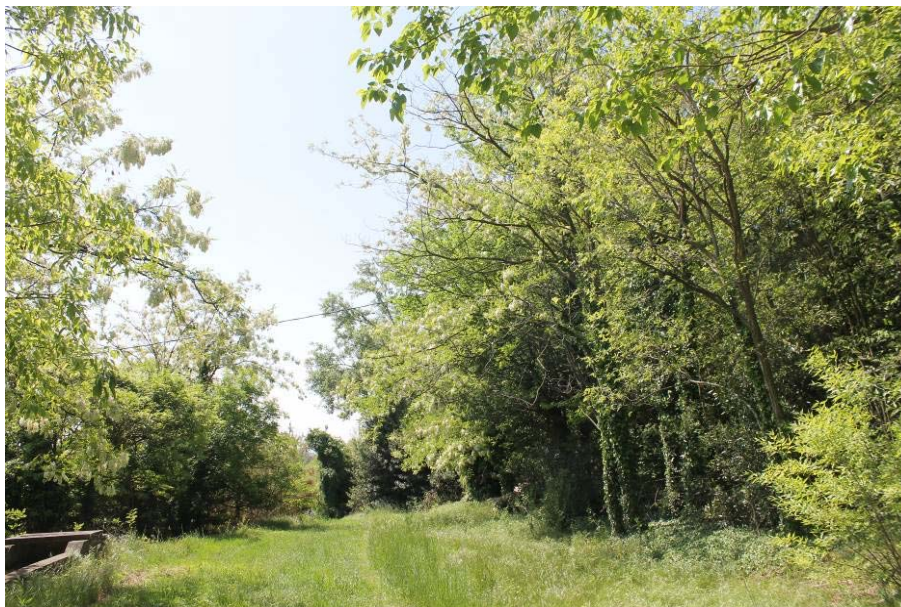
Foto 1

L'area di indagine si estende su un rilievo con copertura vegetale boschiva di latifoglie e una porzione di superficie occupata da insediamenti abitativi isolati con alberature ornamentali di pertinenza delle stesse (si tratta di conifere, ma l'identificazione non è stata possibile a causa dell'impossibilità di accedere al fondo).

La copertura vegetale legnosa, presente sia sul versante Est che su quello Ovest del rilievo è omogenea ed è costituita prevalentemente dalle specie alloctone invasive *Robinia pseudoacacia* L. e *Ailanthus altissima* (Mill.) Swingle. Completano la composizione specifica dell'area individui di *Carpinus betulus* L., *Fraxinus ornus* L., *Celtis australis* L., *Morus* sp. con uno strato arbustivo composto da *Clematis vitalba* L., *Ligustrum lucidum* L., *Cornus sanguinea* L., *Spartium junceum* L., *Hedera helix* L., *Ruscus aculeatus* L., *Laurus nobilis* L.

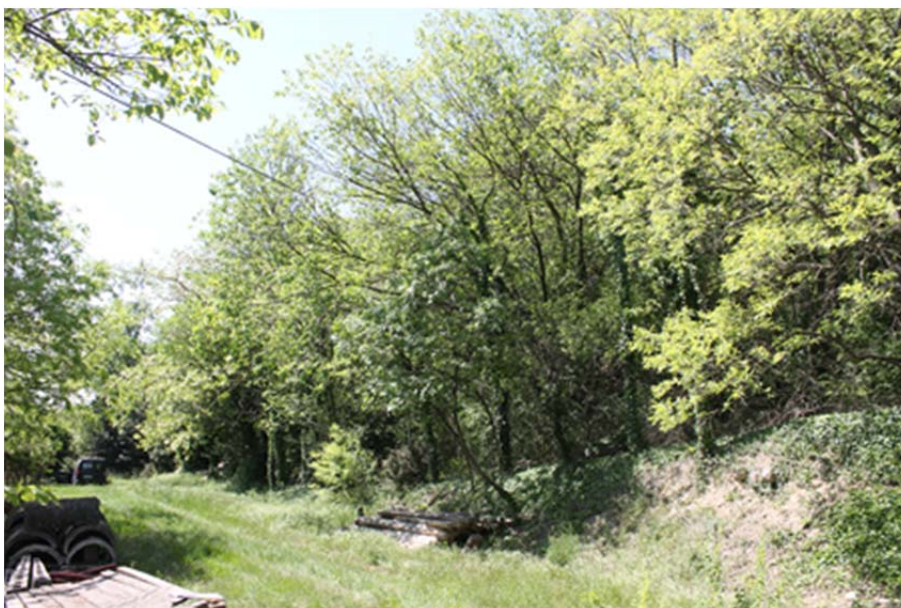
Foto 2

La consistenza della copertura arborea è di 12 individui di diametro del fusto compreso tra 18-20 cm e altezze di 6-8 m.

La consistenza della vegetazione sul versante Ovest, attraversato da Via S. Lorenzo è costituita da elementi di maggiori dimensioni:

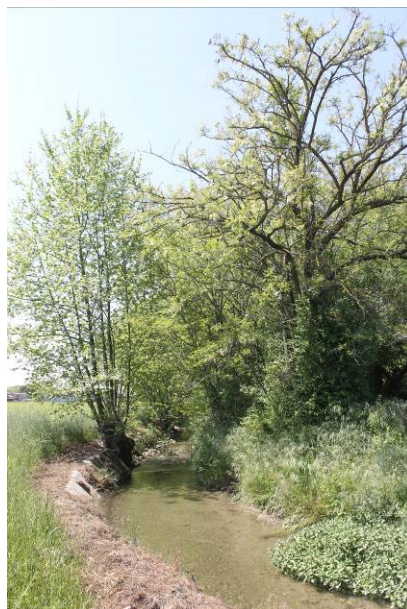
Foto 1

L'area di rilievo si sviluppa sulle rive del Rio Bisavola che scorre nel paesaggio agricolo del Comune di Castelnuovo di Garda. Sulla riva orografica sinistra è presente un'area estrattiva attiva. Sulle aree perimetrali della cava, a ridosso del Rio Bisavola e del canale posto tra la cava e l'autostrada, si sviluppa una copertura vegetale sinantropica a dominanza di *Robinia pseudoacacia* L. e *Populus nigra* L. con n. 20 individui di 10-14 m di altezza e diametri dei fusti tra i 30-40 cm. Il corteggio di specie arbustivo è rappresentato da *Rubus caesius* L., *Humulus lupulus* L.. Nello strato erbaceo abbonda *Equisetum telmateia* Ehrh.. La riva destra invece è caratterizzata dalla presenza di un filare di *Platanus hispanica* Mill. ex Münchh. con due elementi di *Salix alba* L. con lo scopo di delimita l'appezzamento di terreno coltivato a foraggiere. Il filare è costituito da n. 23 platani e da 2 salici allevati a "testa di salice" e presentano altezze comprese tra 8 e 10 m, con diametri del fusto (da cui si dipartono i getti avventizi che vanno a costituire la chioma) compresi tra 40 e 100 cm.

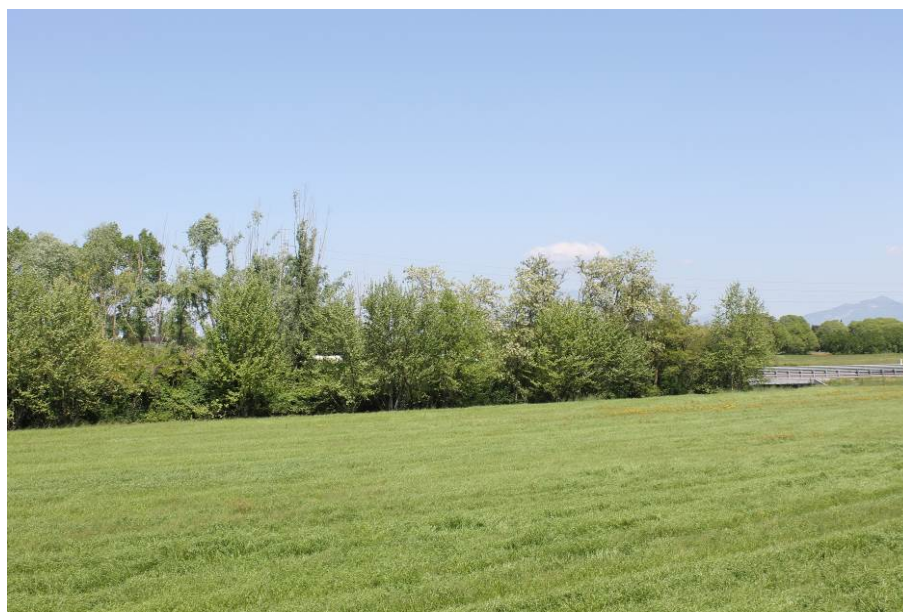
Foto 2

n. 11 *Salix alba* di altezza compresa tra 10-12 m e diametri del fusto compresi tra 30-35 cm

n. 9 *Ulmus minor* di altezza media di 12 m e diametro medio del fusto di 50 cm

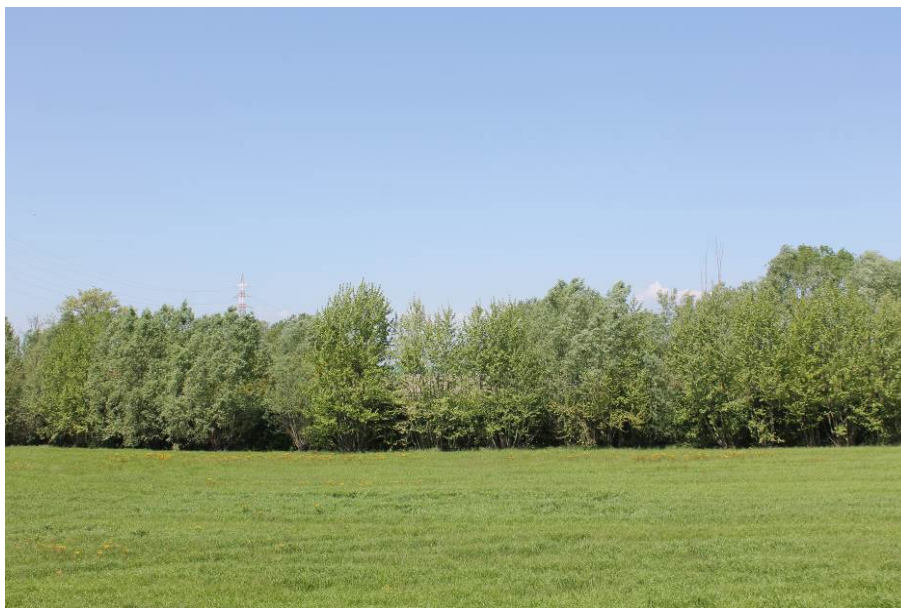
Foto 4

MONITORAGGIO AMBIENTALE LINEA FERROVIARIA AV/AC BRESCIA – VERONA			
CENSIMENTO			
ANTE OPERAM <input checked="" type="checkbox"/>		IN CORSO D'OPERA <input type="checkbox"/>	
POST OPERAM <input type="checkbox"/>			
CODICE: AV-CN-VEG-CEN-17			
Numero lotto e Pk		1 Lotto 1 - Pk inizio: 127+600 Pk fine: 127+800	
Località, Comune, Provincia, Regione		Rio Bisavola, Castelnuovo del Garda, Verona, Veneto	
Coordinate UTM-WGS 84		Inizio 32T 5031876 N 636274 E Fine 32T 5031946 N 636425 E	
Quota m s.l.m.		98	
Distanza intervento: In asse, se la pianta risulta direttamente investita dalla nuova realizzazione; <= 5 m se ricade entro i 5 m dal bordo dell'intervento;		In asse <input checked="" type="checkbox"/> <= 5m <input type="checkbox"/> <=10 m <input type="checkbox"/>	
Data rilievo		01/05/2019	
Elementi di riconoscimento Genere, specie, varietà, nome comune.		<i>Platanus hispanica Mill. ex Münchh</i> Platano

Dati dendrometrici Diametro fusto a 130 cm da terra, altezza		Diametro (cm) 40-100 ad altezza di 50 cm (ceppaia) Altezza (m) 6-8	
Posizione Pianta singola, gruppo, filare		Pianta singola <input type="checkbox"/> Gruppo <input type="checkbox"/> Filare <input checked="" type="checkbox"/> n. 23 individui	
Dati fisionomici chioma Sintetica descrizione del portamento della chioma,		Chioma modificata (allevamento a testa di salice)	
Dati fisionomici del fusto Principali caratteristiche e presenza di traumi		Capitozzo a circa 40-50 cm di altezza, in alcuni casi con ampie carie e con radici esposte per erosione delle sponde del corso d'acqua	
Giudizio fitosanitario generale Sintesi delle condizioni fitosanitarie per danni: biotici, abiotici, antropici		Stato fitosanitario discreto; in alcuni casi le piante presentano l'apice seccaginoso con scarsa vegetazione. Non si rinvergono sintomi di infezione

Le piante vanno abbattute in quanto sono interferenti con le opere. Non si tratta di un filare monumentale per cui le opere di mitigazione previste, pur non contemplando il ripristino dei filari di platano che fanno parte integrante del mosaico del paesaggio agricolo, sono più che sufficienti a risarcirne la perdita.

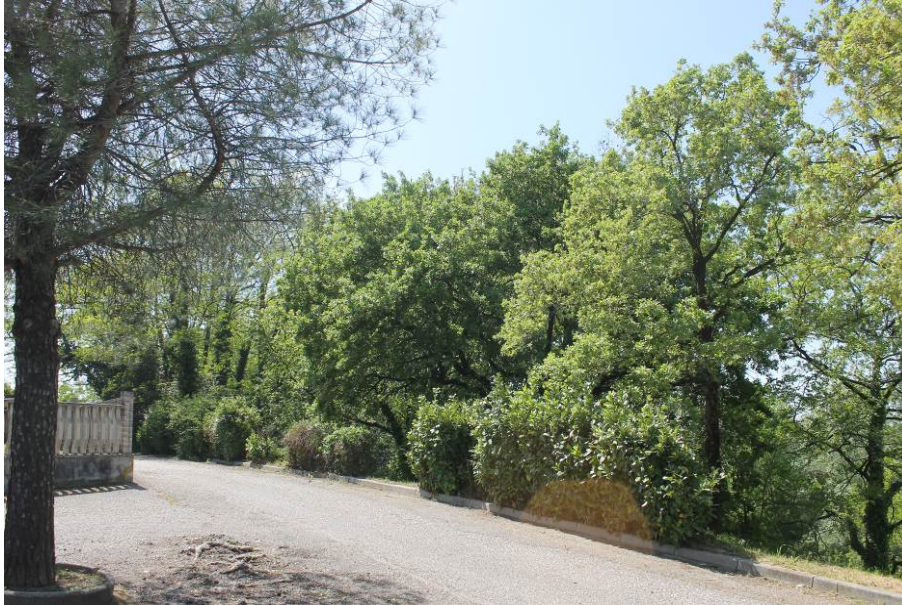
Foto 1

L'area del rilievo è inserita nel contesto viticolo della zona ed è localizzato in parte sul pendio esposto a Nord-Est della collina morenica e in parte alla sua base. Sulla scarpata è presente una copertura arborea antropogenica con *Quercus* cfr. *petraea* (n. 4 individui di dimensioni comprese tra 12-14 m e diametro dei fusti compresi tra 30 e 60 cm). Sulle stesse sono visibili galle di *Andricus caputmedusae*, un insetto (Fam. Cynipidae) che non altera lo stato fitosanitario della pianta. Lungo la strada che porta alla zona residenziale è presente una siepe discontinua di *Prunus laurocerasus* L. che si sviluppa per una lunghezza di 42 m con un'altezza variabile tra 1.2 e 2 m.

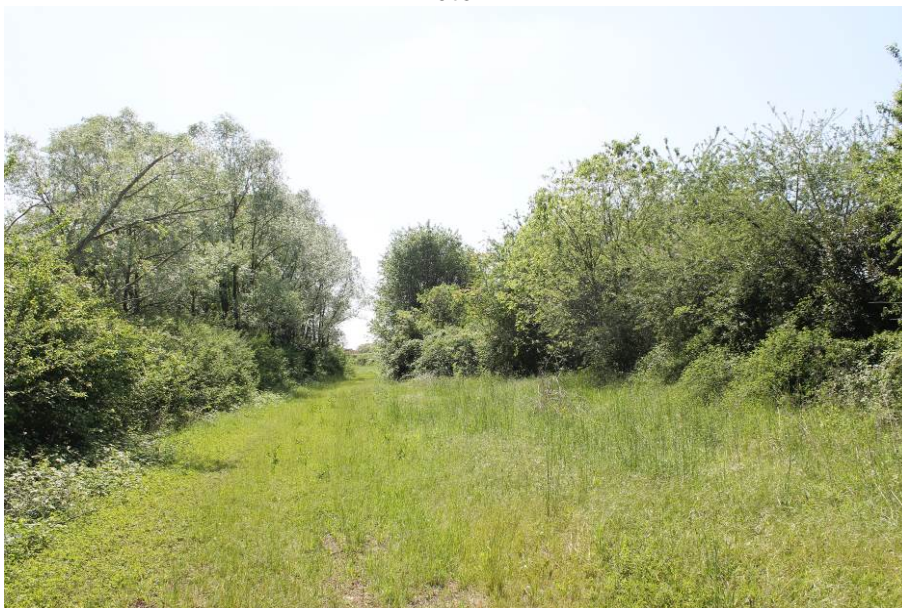
Foto 2

Sulla scarpata sono presenti inoltre n. 3 individui di *Robinia pseudoacacia* L. di altezza compresa tra 6-8 m con diametri del fusto di 20 cm e altri 3 individui della stessa specie con altezze comprese tra 12-16 m e diametro medio del fusto di 40 cm. Le robinie sono tutte in condizioni vegetative stentate.

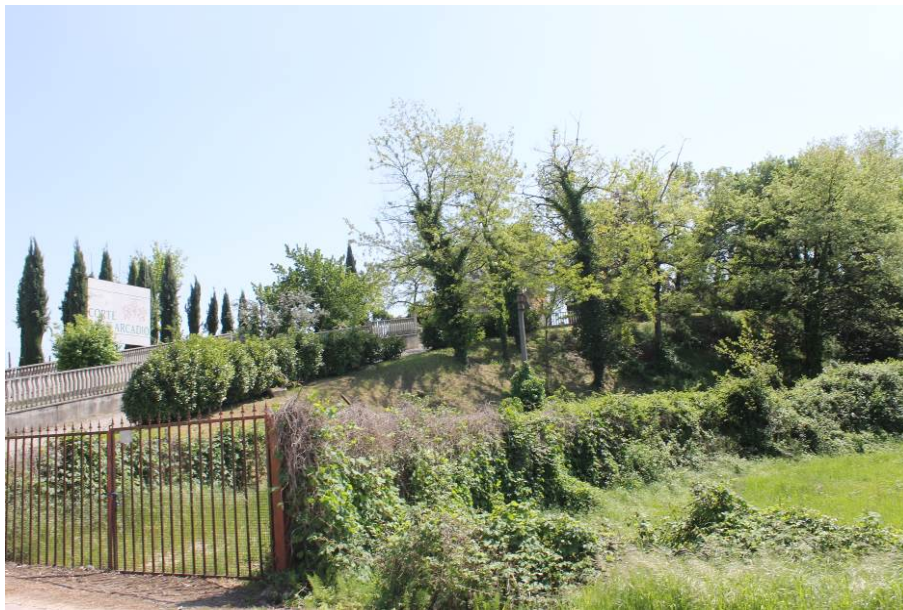
Foto 3

Nella parte pianeggiante del rilievo, alla base della scarpata, è presente una copertura arborea dominata da *Salix alba* (n. 15 individui con altezze di 10-12 m e diametri del fusto di 18-22 cm) con qualche individuo di *Celtis australis* L.. Lo strato arbustivo è costituito da *Rubus caesius* L., *Humulus lupulus* L., *Cornus sanguinea* L., *Rosa sempervirens* L., *Bryonia dioica* Jacq., *Hedera helix* L., elementi giovani di *Ailanthus altissima* (Mill.) Swingle, *Laurus nobilis* L., *Euonymus europaeus* L.
