**CERTIFICATO DI ANALISI STATO HABITAT NATURALE
Metodica fotografica**

**MONITORAGGIO AMBIENTALE LINEA FERROVIARIA AV/AC BRESCIA –
VERONA**

**AMBIENTE:** Rio Ganfo Fenilazzo**COMUNE:** Desenzano (BS)**DATA RILIEVO:** 30-01-2018**CODICE STAZIONE:** AV-DE-SU-11**ORA:** 12.30**POSIZIONE:** Valle**METEO:** Coperto**LAVORAZIONI AL MOMENTO DEI RILIEVI:** No**DESCRIZIONE AMBIENTALE DELLA STAZIONE – Rio Ganfo Fenilazzo**

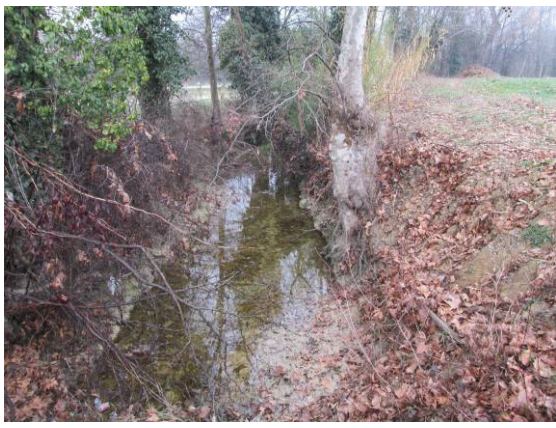
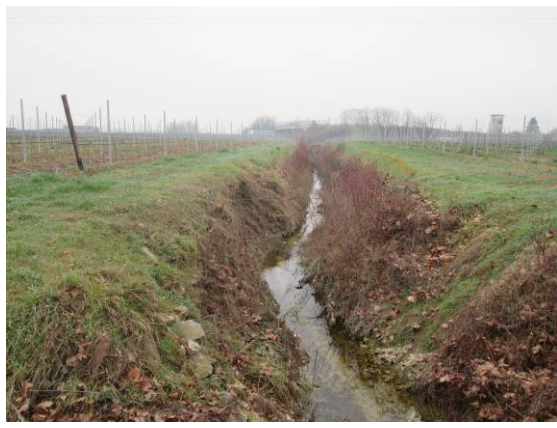
Il Rio Ganfo Fenilazzo, nella stazione posta a valle dell'opera in progetto presenta una morfologia naturaliforme ed è privo di manufatti artificiali. L'ombreggiatura è pari al 20% dell'alveo, data da vegetazione arborea discontinua in sponda sinistra. Non si rileva presenza di vegetazione acquatica. La ritenzione del detrito organico è moderata. Il substrato dell'alveo si presenta costituito prevalentemente da limo (90%) e in minor parte da ghiaia (10%).

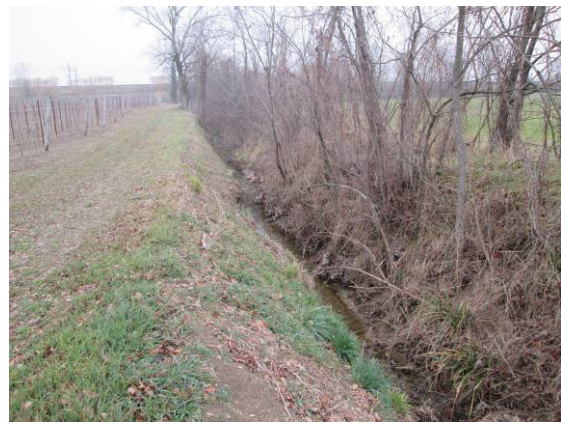
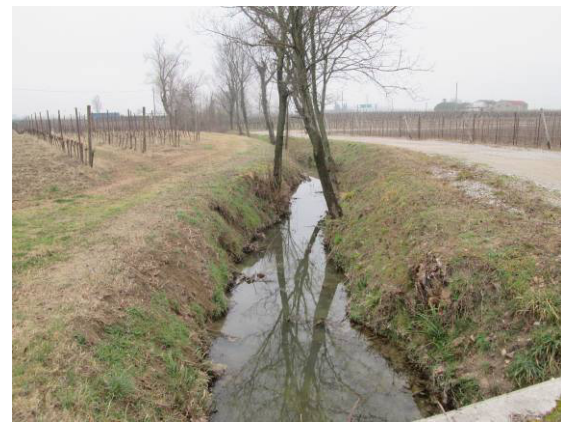
DESCRIZIONE AMBIENTALE DELLA STAZIONE – Roggia Pilandro		
Ombreggiatura (%)		20
Vegetazione riparia dx	Arborea	X
	Arbustiva	
	Erbacea	
Fascia riparia dx	Continua	
	Discontinua	X
Vegetazione riparia sx	Arborea	
	Arbustiva	
	Erbacea	X
Fascia riparia sx	Continua	X
	Discontinua	
Morfologia alveo fluviale (%)	Pozze	20
	Raschi	20
	Correntini	60
Velocità della corrente	Impercettibile o molto lenta	
	Lenta	
	Media e laminare	
	Media con limitata turbolenza	X
	Elevata e quasi laminare	
Profondità dell'acqua (cm)	Elevata e turbolenta	
	Media	10
Torbidità (0-4)	Massima	30
		1
Tipo ambiente dx	Boschi	
	Prati, pascoli, pochi arativi ed incolti	
	Colture stagionali, urbanizzazione rada	X
	Aree urbanizzate	
	Presenza di cantiere	No
Tipo ambiente sx	Boschi	
	Prati, pascoli, pochi arativi ed incolti	
	Colture stagionali, urbanizzazione rada	X
	Aree urbanizzate	
	Presenza di cantiere	No

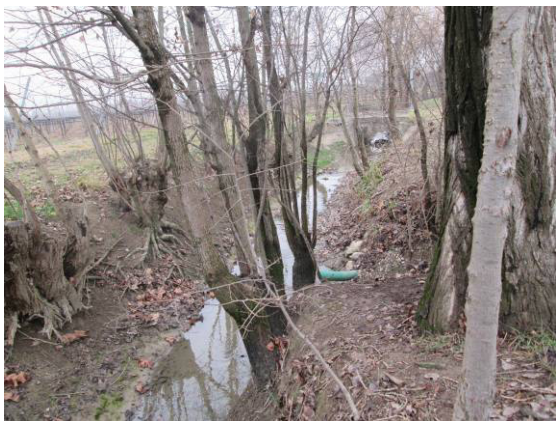
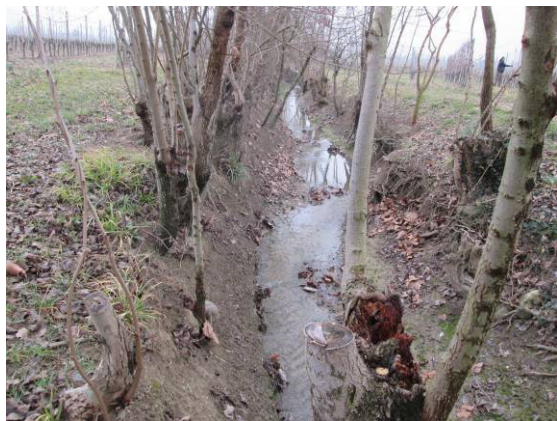
La Roggia Pilandro, nella stazione posta a monte dell'opera in progetto presenta una morfologia naturaliforme ed è priva di manufatti artificiali. L'ombreggiatura è pari all'80% dell'alveo, data da vegetazione arborea continua in entrambe le sponde. Non si rileva presenza di vegetazione acquatica. La ritenzione del detrito organico è moderata. Il substrato dell'alveo si presenta costituito prevalentemente da limo (50%) e da ghiaia (40%), minore è la presenza di sabbia (10%).

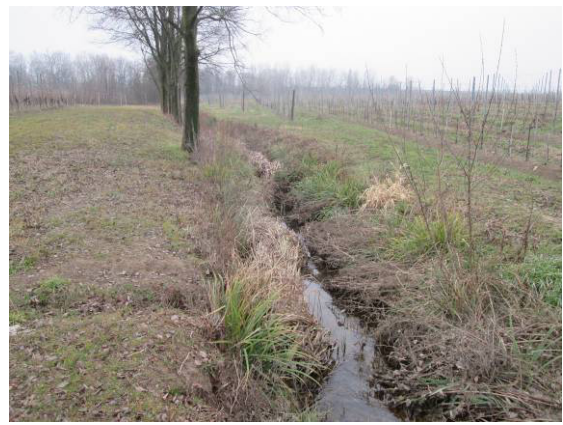
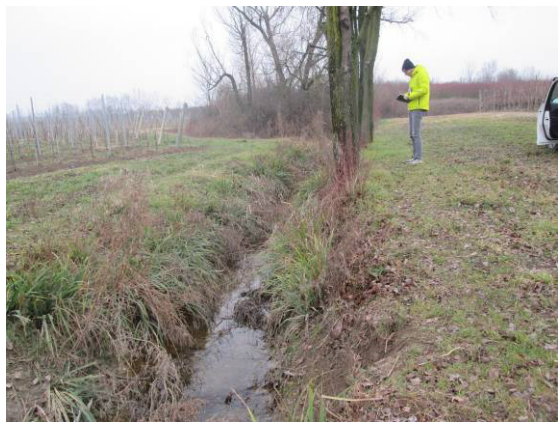
La Roggia Bragagna, nella stazione posta a valle dell'opera in progetto presenta una morfologia naturaliforme ed è priva di manufatti artificiali. L'ombreggiatura è pari al 10% dell'alveo, data da vegetazione arborea discontinua in sponda sinistra; la vegetazione in sponda destra è erbacea continua. Non si rileva presenza di vegetazione acquatica. La ritenzione del detrito organico è sostenuta. Il substrato dell'alveo si presenta costituito prevalentemente da limo (80%) e in minor parte da ghiaia (10%) e sabbia (10%).

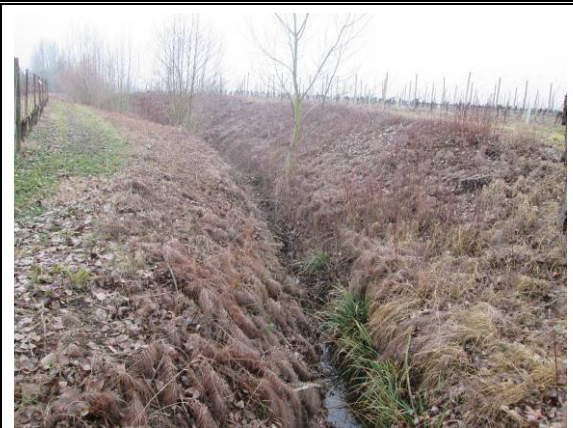
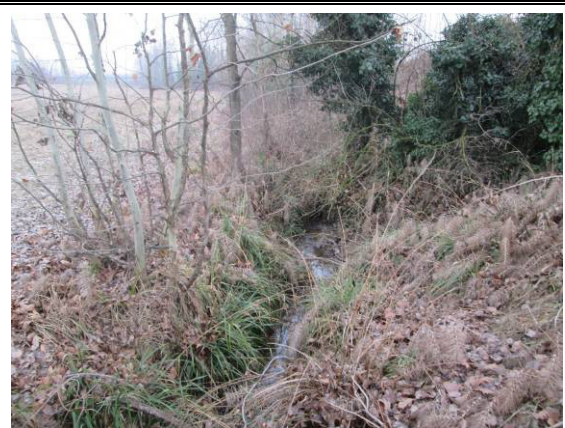
La Roggia Bragagna, nella stazione posta a monte dell'opera in progetto presenta una morfologia naturaliforme ed è priva di manufatti artificiali. Il substrato è composto prevalentemente da limo (80%) e in minor parte da ghiaia (10%) e sabbia (10%). L'ombreggiatura è pari al 30% dell'alveo, data da vegetazione arborea discontinua in sponda destra e da vegetazione arborea continua in sponda sinistra. Non si rileva presenza di vegetazione acquatica.

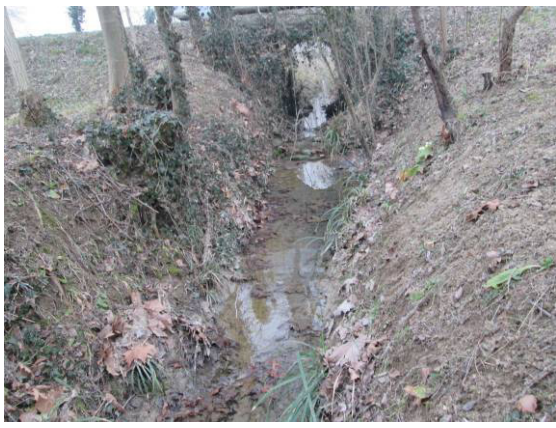
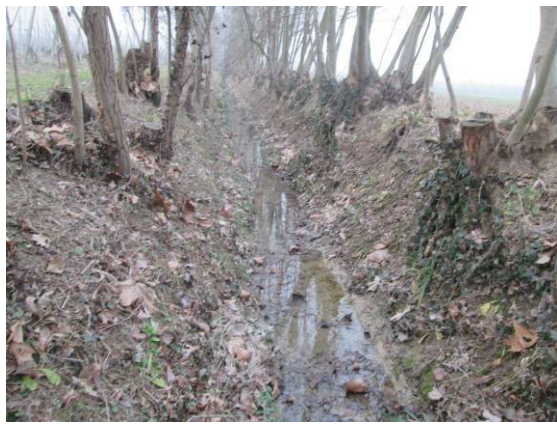
DESCRIZIONE AMBIENTALE DELLA STAZIONE – Scolo Massoni		
Ombreggiatura (%)		40
Vegetazione riparia dx	Arborea	X
	Arbustiva	
	Erbacea	
Fascia riparia dx	Continua	X
	Discontinua	
Vegetazione riparia sx	Arborea	X
	Arbustiva	
	Erbacea	
Fascia riparia sx	Continua	X
	Discontinua	
Morfologia alveo fluviale (%)	Pozze	
	Raschi	
	Correntini	100
Velocità della corrente	Impercettibile o molto lenta	
	Lenta	X
	Media e laminare	
	Media con limitata turbolenza	
	Elevata e quasi laminare	
Profondità dell'acqua (cm)	Elevata e turbolenta	
	Media	5
Torbidità (0-4)	Massima	10
		0
Tipo ambiente dx	Boschi	
	Prati, pascoli, pochi arativi ed incolti	
	Colture stagionali, urbanizzazione rada	X
	Aree urbanizzate	
	Presenza di cantiere	No
Tipo ambiente sx	Boschi	
	Prati, pascoli, pochi arativi ed incolti	
	Colture stagionali, urbanizzazione rada	X
	Aree urbanizzate	
	Presenza di cantiere	No

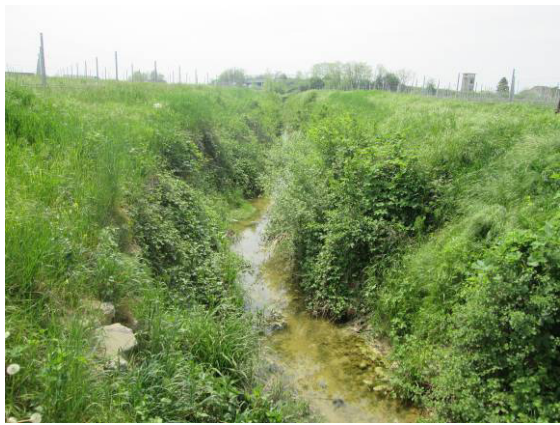
DESCRIZIONE AMBIENTALE DELLA STAZIONE – Rio Ganfo Fenilazzo		
Ombreggiatura (%)		20
Vegetazione riparia dx	Arborea	
	Arbustiva	
	Erbacea	X
Fascia riparia dx	Continua	X
	Discontinua	
Vegetazione riparia sx	Arborea	X
	Arbustiva	
	Erbacea	
Fascia riparia sx	Continua	
	Discontinua	X
Morfologia alveo fluviale (%)	Pozze	100
	Raschi	
	Correntini	
Velocità della corrente	Impercettibile o molto lenta	
	Lenta	X
	Media e laminare	
	Media con limitata turbolenza	
	Elevata e quasi laminare	
Profondità dell'acqua (cm)	Elevata e turbolenta	
	Media	5
Torbidità (0-4)	Massima	15
		0
Tipo ambiente dx	Boschi	
	Prati, pascoli, pochi arativi ed incolti	
	Culture stagionali, urbanizzazione rada	X
	Aree urbanizzate	
	Presenza di cantiere	No
Tipo ambiente sx	Boschi	
	Prati, pascoli, pochi arativi ed incolti	
	Culture stagionali, urbanizzazione rada	X
	Aree urbanizzate	
	Presenza di cantiere	No

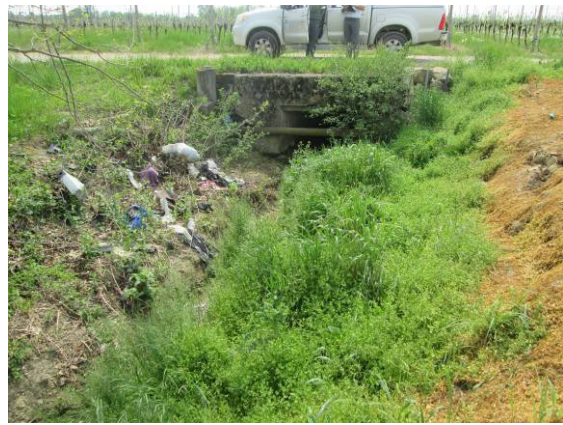
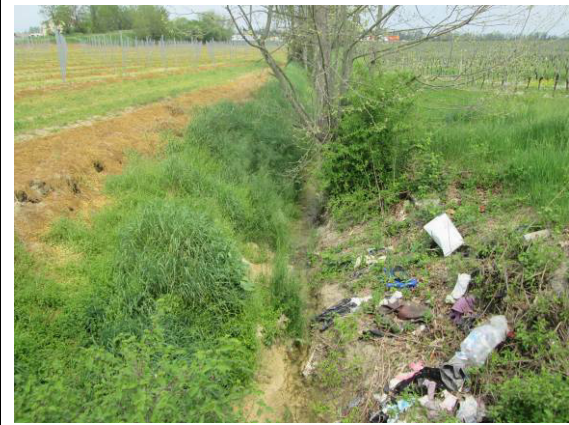
Il Rio Ganfo Fenilazzo, nella stazione posta a monte dell'opera in progetto presenta una morfologia naturaliforme ed è privo di manufatti artificiali. L'ombreggiatura dell'alveo è bassa (20%) data da vegetazione arborea discontinua in sponda destra. Si rileva la presenza di alghe sul 5% dell'alveo. La ritenzione del detrito organico è moderata. Il substrato dell'alveo si presenta costituito prevalentemente da limo (90%) e in minor parte da ciottoli (10%).

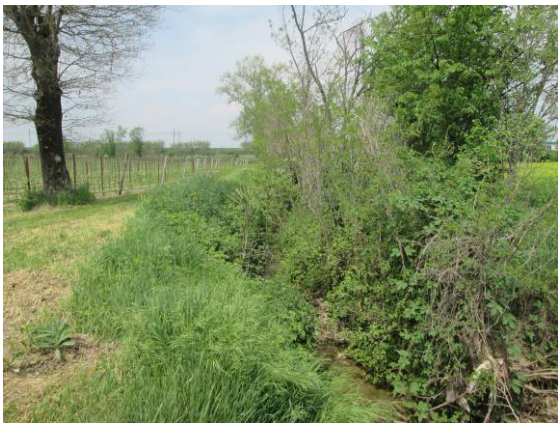
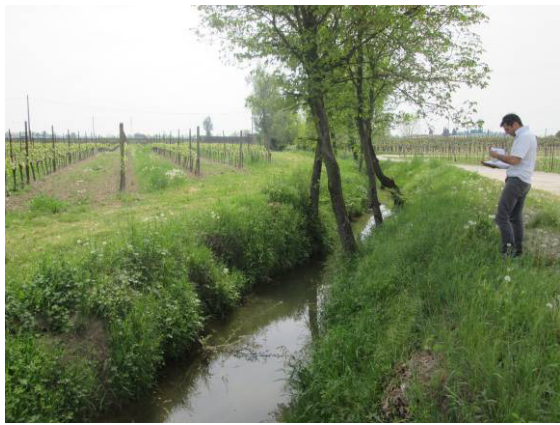
La Roggia Pilandro, nella stazione posta a valle dell'opera in progetto presenta una morfologia naturaliforme ed è priva di manufatti artificiali. L'ombreggiatura è pari al 40% dell'alveo, data da vegetazione arborea discontinua in sponda destra. Non si rileva presenza di vegetazione acquatica. La ritenzione del detrito organico è moderata. Il substrato dell'alveo è costituito interamente da limo. Anaerobiosi assente.

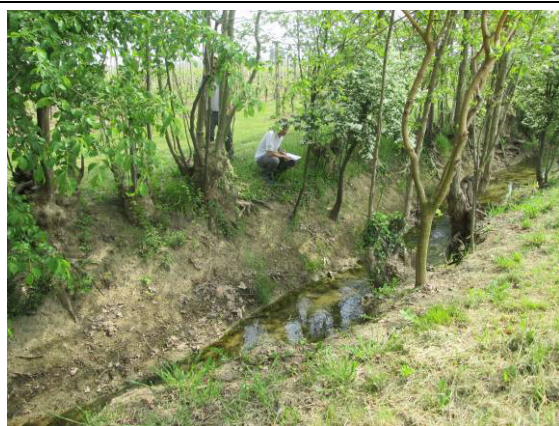
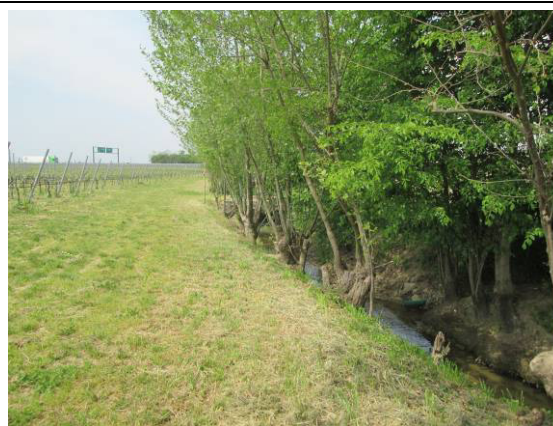
La Roggia Pilandro, nella stazione posta a monte dell'opera in progetto presenta una morfologia naturaliforme ed è priva di manufatti artificiali. L'ombreggiatura è pari al 60% dell'alveo, data da vegetazione arborea continua in entrambe le sponde. Sono presenti alghe filamentose. La ritenzione del detrito organico è moderata. Il substrato dell'alveo si presenta costituito prevalentemente da limo (70%), con presenza di sabbia (20%) e ghiaia (10%).

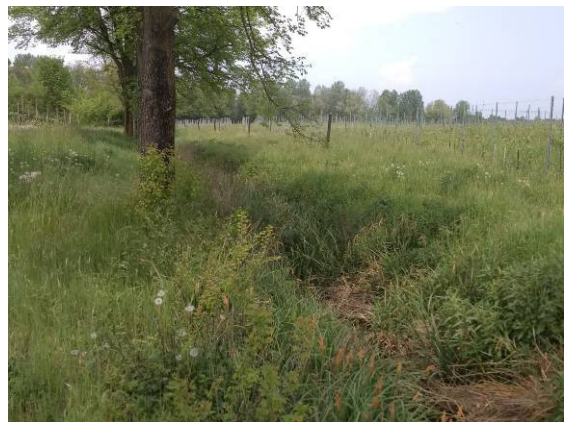
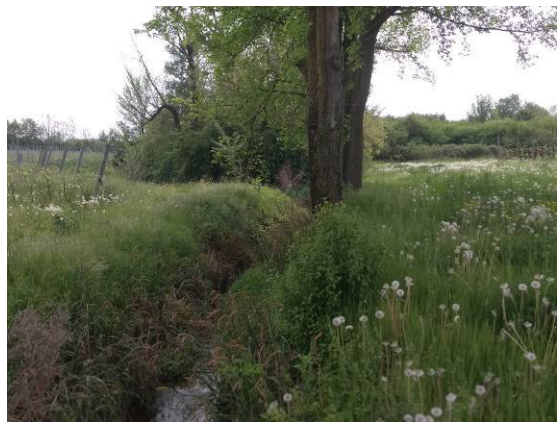
La Roggia Bragagna, nella stazione posta a valle dell'opera in progetto presenta una morfologia naturaliforme ed è priva di manufatti artificiali. L'ombreggiatura è pari al 30% dell'alveo, data da vegetazione arborea discontinua in sponda sinistra; si rileva la presenza di elofite che coprono circa il 50% dell'alveo. La ritenzione del detrito organico è sostenuta. Il substrato dell'alveo si presenta costituito prevalentemente da limo (80%) e in minor parte da sabbia (20%).

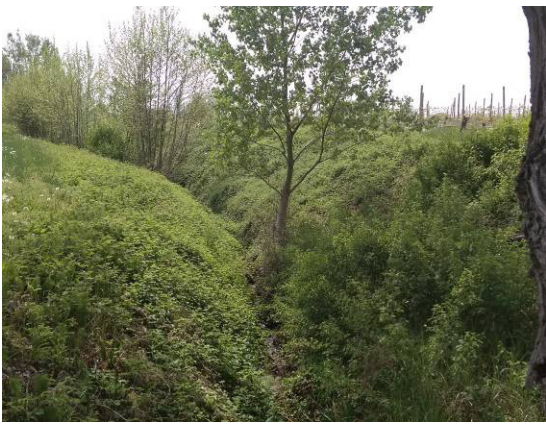
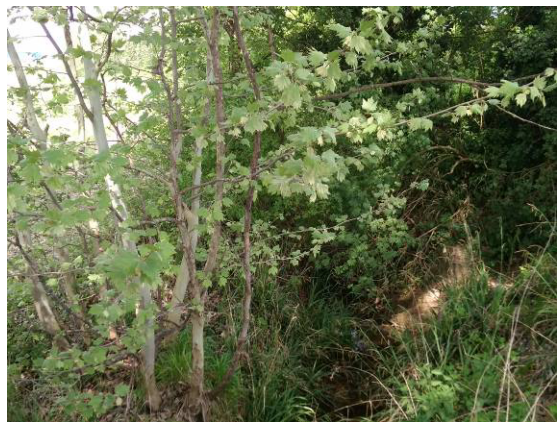
La Roggia Bragagna, nella stazione posta a monte dell'opera in progetto presenta una morfologia naturaliforme ed è priva di manufatti artificiali. Il substrato è composto prevalentemente da limo (90%) e in minor parte da sabbia (10%). L'ombreggiatura è pari al 30% dell'alveo, data da vegetazione arborea discontinua in sponda sinistra. Sono presenti elofite che ricoprono una superficie pari a circa il 30% dell'alveo.

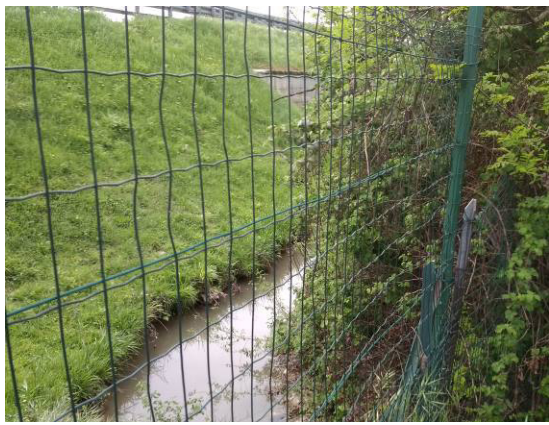
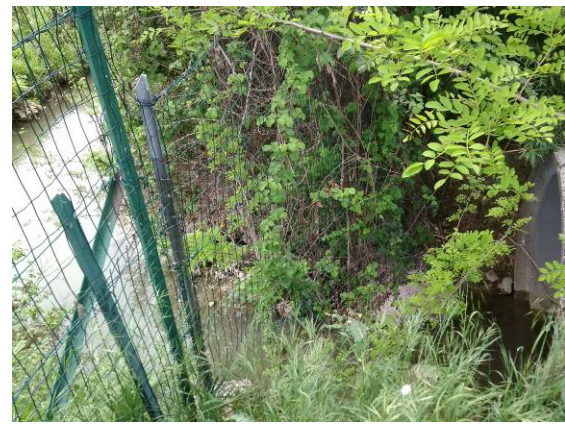
Lo Scolo Massoni, nella stazione posta a monte dell'opera in progetto presenta una morfologia naturaliforme ed è priva di manufatti artificiali. Il substrato è composto prevalentemente da limo (60%) e da ghiaia (30%), in minor parte da ciottoli (10%). L'ombreggiatura è pari al 40% dell'alveo, data da vegetazione arbustiva discontinua in sponda sinistra, in sponda destra è presente una fascia continua di vegetazione erbacea. Non si rileva presenza di macrofite acquatiche. Tracce di anaerobiosi sul fondo.

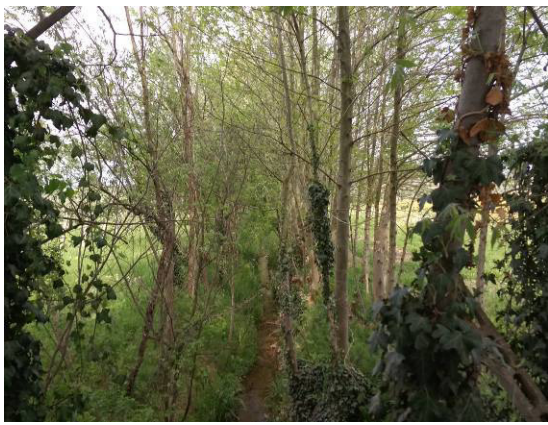
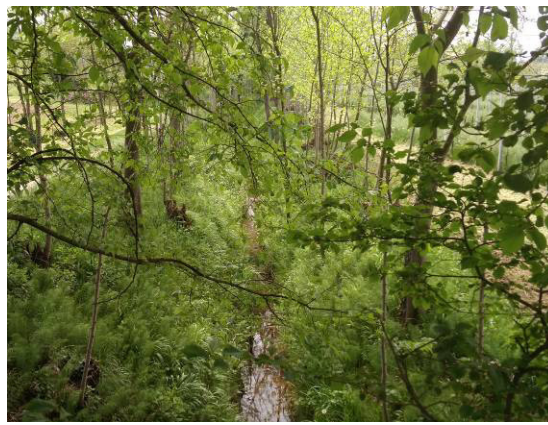
Lo Scolo Massoni, nella stazione posta a valle dell'opera in progetto presenta una morfologia naturaliforme ed è priva di manufatti artificiali. Il substrato è composto prevalentemente da limo (50%) e da ghiaia (40%), in minor parte da sabbia (10%). L'ombreggiatura è pari al 100% dell'alveo, data da vegetazione arborea continua in entrambe le sponde. Si rileva una copertura di elofite pari a circa il 10% dell'alveo.

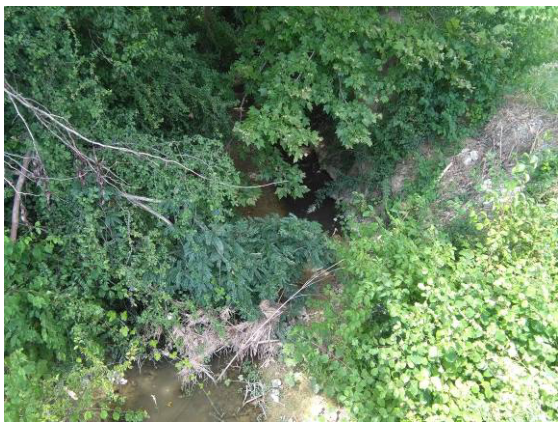
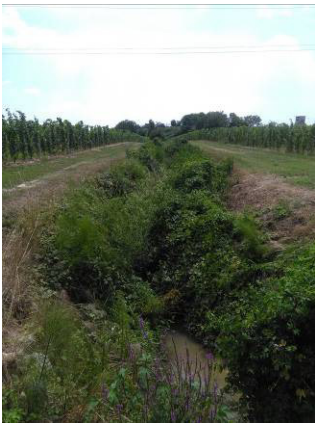
DESCRIZIONE AMBIENTALE DELLA STAZIONE – Rio Ganfo Fenilazzo		
Ombreggiatura (%)		50
Vegetazione riparia dx	Arborea	
	Arbustiva	
	Erbacea	X
Fascia riparia dx	Continua	X
	Discontinua	
Vegetazione riparia sx	Arborea	X
	Arbustiva	
	Erbacea	
Fascia riparia sx	Continua	
	Discontinua	X
Morfologia alveo fluviale (%)	Pozze	100
	Raschi	
	Correntini	
Velocità della corrente	Impercettibile o molto lenta	X
	Lenta	
	Media e laminare	
	Media con limitata turbolenza	
	Elevata e quasi laminare	
Profondità dell'acqua (cm)	Elevata e turbolenta	
	Media	5
Torbidità (0-4)	Massima	15
		3
Tipo ambiente dx	Boschi	
	Prati, pascoli, pochi arativi ed incolti	
	Colture stagionali, urbanizzazione rada	X
	Aree urbanizzate	
	Presenza di cantiere	No
Tipo ambiente sx	Boschi	
	Prati, pascoli, pochi arativi ed incolti	
	Colture stagionali, urbanizzazione rada	X
	Aree urbanizzate	
	Presenza di cantiere	No

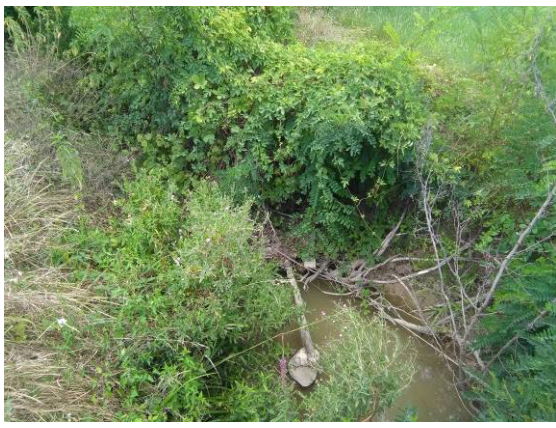
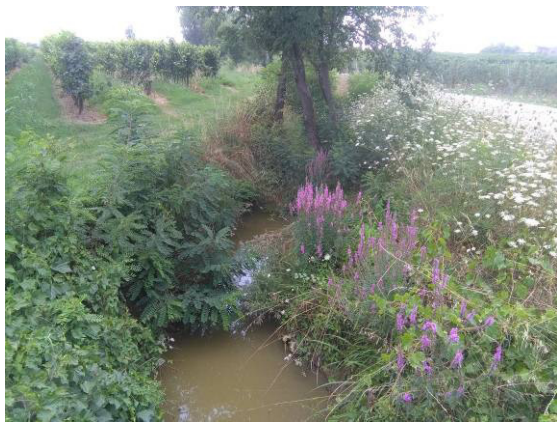
DESCRIZIONE AMBIENTALE DELLA STAZIONE – Roggia Pilandro		
Ombreggiatura (%)		20
Vegetazione riparia dx	Arborea	X
	Arbustiva	
	Erbacea	
Fascia riparia dx	Continua	
	Discontinua	X
Vegetazione riparia sx	Arborea	
	Arbustiva	
	Erbacea	X
Fascia riparia sx	Continua	X
	Discontinua	
Morfologia alveo fluviale (%)	Pozze	100
	Raschi	
	Correntini	
Velocità della corrente	Impercettibile o molto lenta	X
	Lenta	
	Media e laminare	
	Media con limitata turbolenza	
	Elevata e quasi laminare	
Profondità dell'acqua (cm)	Elevata e turbolenta	
	Media	20
Torbidità (0-4)	Massima	30
		4
Tipo ambiente dx	Boschi	
	Prati, pascoli, pochi arativi ed incolti	
	Colture stagionali, urbanizzazione rada	X
	Aree urbanizzate	
	Presenza di cantiere	No
Tipo ambiente sx	Boschi	
	Prati, pascoli, pochi arativi ed incolti	
	Colture stagionali, urbanizzazione rada	X
	Aree urbanizzate	
	Presenza di cantiere	No

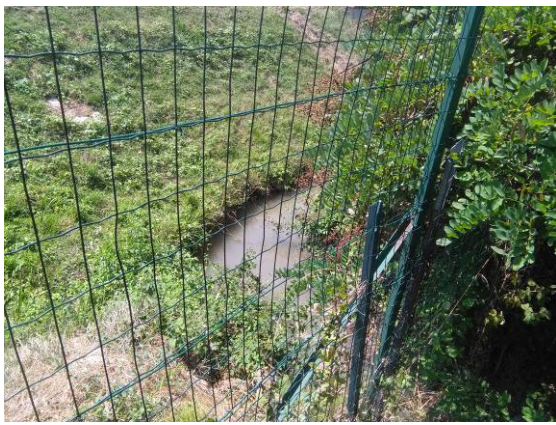
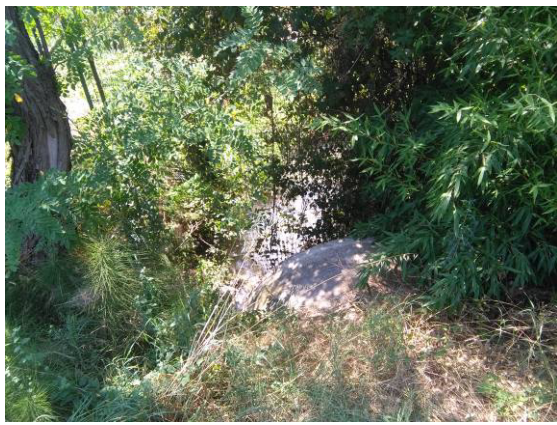
Lo Scolo Massoni, nella stazione posta a monte dell'opera in progetto presenta una morfologia naturaliforme ed è priva di manufatti artificiali. Il substrato è composto prevalentemente da limo (60%) e da ghiaia (30%), in minor parte da ciottoli (10%). L'ombreggiatura è pari al 20% dell'alveo, data da vegetazione arbustiva discontinua in sponda sinistra, in sponda destra è presente una fascia continua di vegetazione erbacea. Si rileva una limitata presenza di elofite (20%). Non sono presenti tracce di anaerobiosi sul fondo.

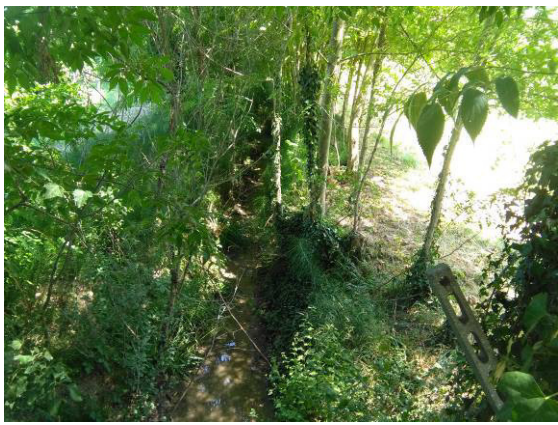
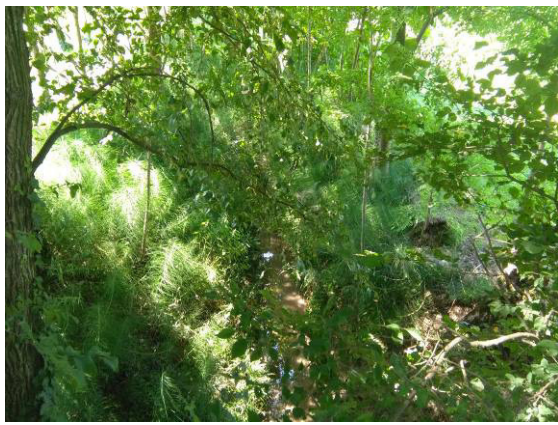
Lo Scolo Massoni, nella stazione posta a valle dell'opera in progetto presenta una morfologia naturaliforme ed è priva di manufatti artificiali. Il substrato è composto prevalentemente da limo (90%) e da ghiaia (10%). L'ombreggiatura è pari al 90% dell'alveo, data da vegetazione arborea continua lungo entrambe le sponde. Non si rileva presenza significativa di macrofite acquatiche. Sono presenti tracce di anaerobiosi.

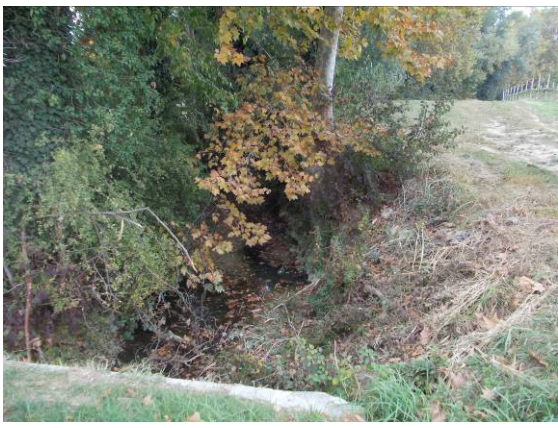
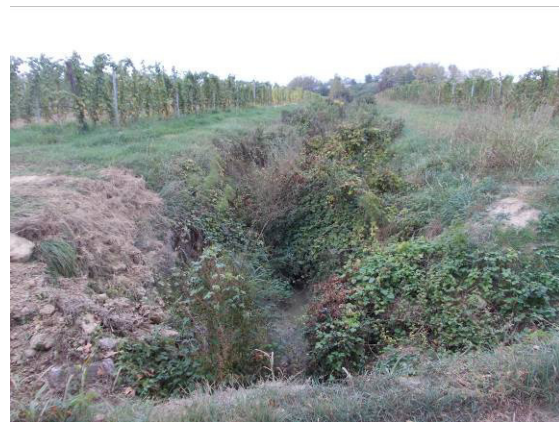
DESCRIZIONE AMBIENTALE DELLA STAZIONE – Rio Ganfo Fenilazzo		
Ombreggiatura (%)		80
Vegetazione riparia dx	Arborea	
	Arbustiva	
	Erbacea	X
Fascia riparia dx	Continua	X
	Discontinua	
Vegetazione riparia sx	Arborea	X
	Arbustiva	
	Erbacea	
Fascia riparia sx	Continua	
	Discontinua	X
Morfologia alveo fluviale (%)	Pozze	100
	Raschi	
	Correntini	
Velocità della corrente	Impercettibile o molto lenta	X
	Lenta	
	Media e laminare	
	Media con limitata turbolenza	
	Elevata e quasi laminare	
Profondità dell'acqua (cm)	Elevata e turbolenta	
	Media	2
Torbidità (0-4)	Massima	5
		0
Tipo ambiente dx	Boschi	
	Prati, pascoli, pochi arativi ed incolti	
	Colture stagionali, urbanizzazione rada	X
	Aree urbanizzate	
	Presenza di cantiere	No
Tipo ambiente sx	Boschi	
	Prati, pascoli, pochi arativi ed incolti	
	Colture stagionali, urbanizzazione rada	X
	Aree urbanizzate	
	Presenza di cantiere	No

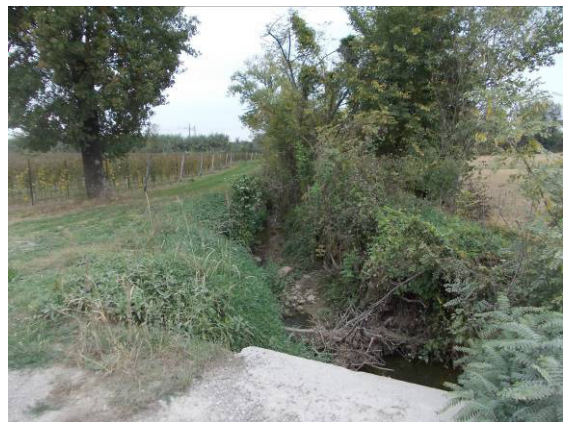
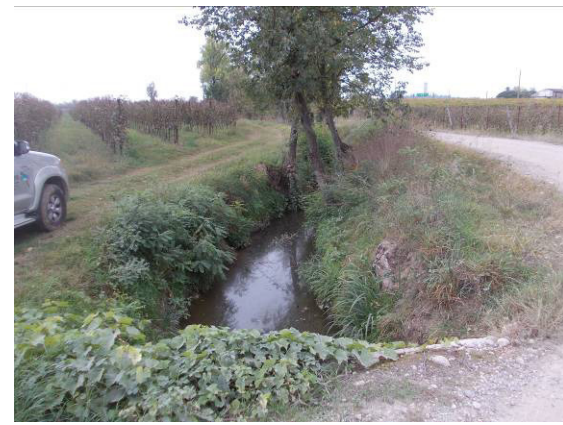
La Roggia Pilandro, nella stazione posta a valle dell'opera in progetto presenta una morfologia naturaliforme ed è priva di manufatti artificiali. L'ombreggiatura è pari al 20% dell'alveo, data da vegetazione arborea discontinua in sponda destra. Non si rileva significativa presenza di vegetazione acquatica. La ritenzione del detrito organico è moderata. Il substrato dell'alveo è costituito interamente da limo. Sono presenti tracce di anaerobiosi sul fondo.

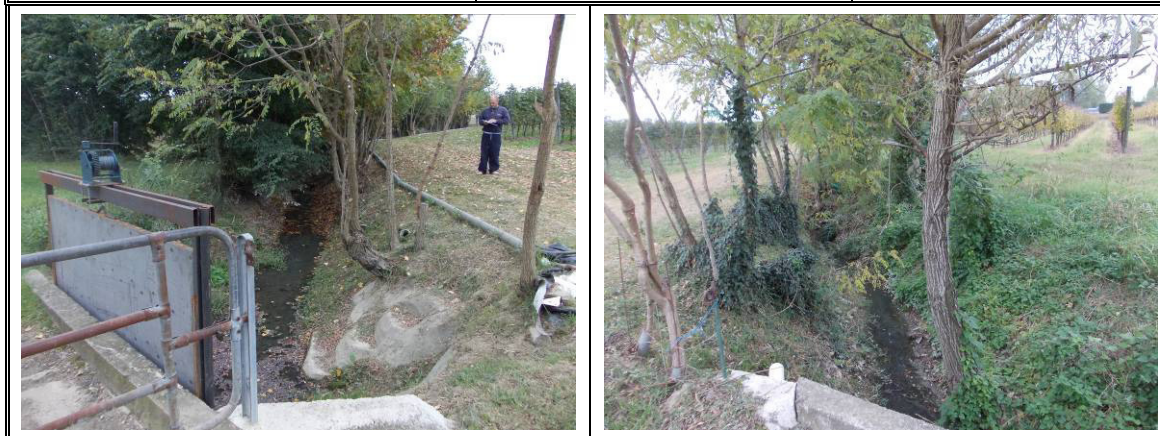
La Roggia Pilandro, nella stazione posta a monte dell'opera in progetto presenta una morfologia naturaliforme ed è priva di manufatti artificiali. L'ombreggiatura è pari al 80% dell'alveo, data da vegetazione arborea continua in entrambe le sponde. La ritenzione del detrito organico è sostenuta. Il substrato dell'alveo si presenta costituito da limo (100%). Sono presenti tracce di anaerobiosi.

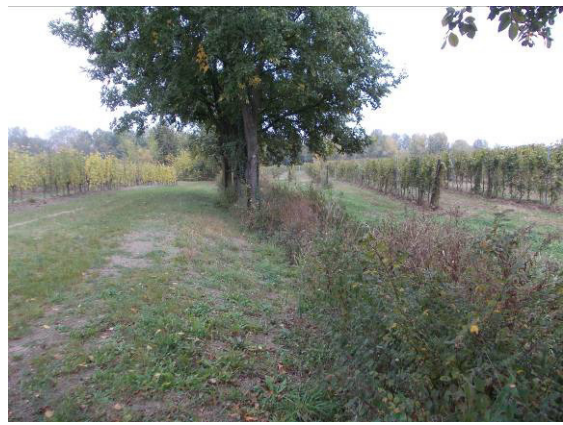
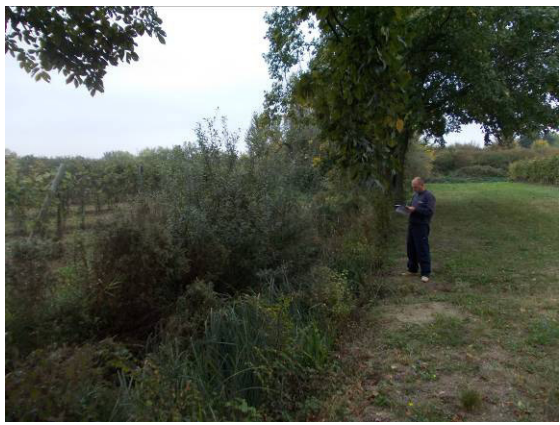
La Roggia Bragagna, nella stazione posta a valle dell'opera in progetto presenta una morfologia naturaliforme ed è priva di manufatti artificiali. L'ombreggiatura è pari al 10% dell'alveo, data da vegetazione arborea discontinua in sponda sinistra; non si rileva copertura significativa di macrofite acquatiche. La ritenzione del detrito organico è sostenuta. Il substrato dell'alveo si presenta costituito sostanzialmente da limo (100%).

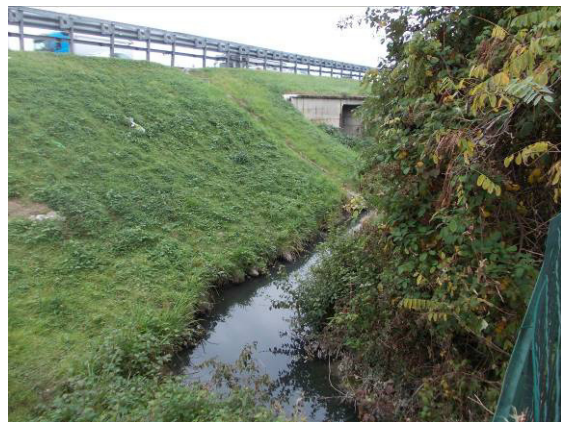
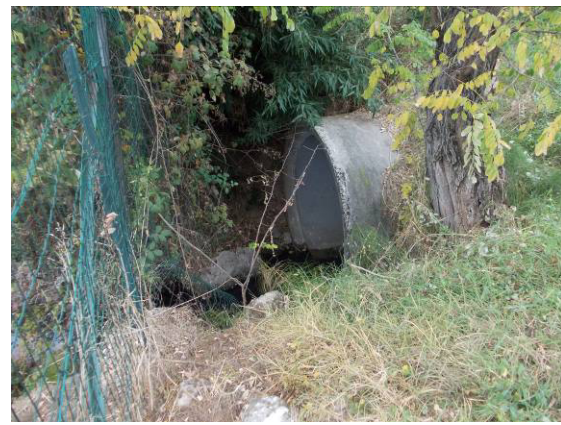
Lo Scolo Massoni, nella stazione posta a monte dell'opera in progetto presenta una morfologia naturaliforme ed è priva di manufatti artificiali. Il substrato è composto completamente da limo (100%). L'ombreggiatura è pari al 20% dell'alveo, data da vegetazione arbustiva continua in sponda sinistra, in sponda destra è presente una fascia continua di vegetazione erbacea. Non si rilevano macrofite acquatiche. È visibile anaerobiosi sensibile e localizzata.

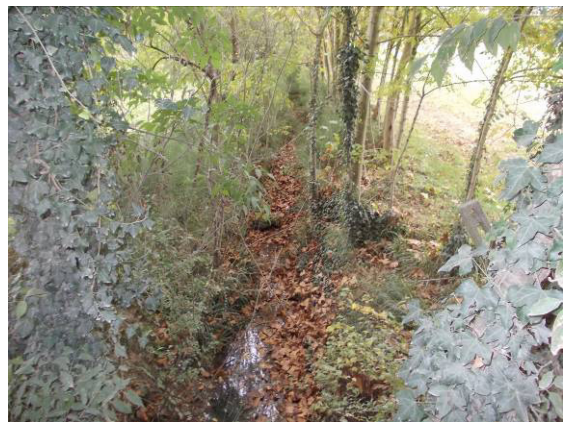
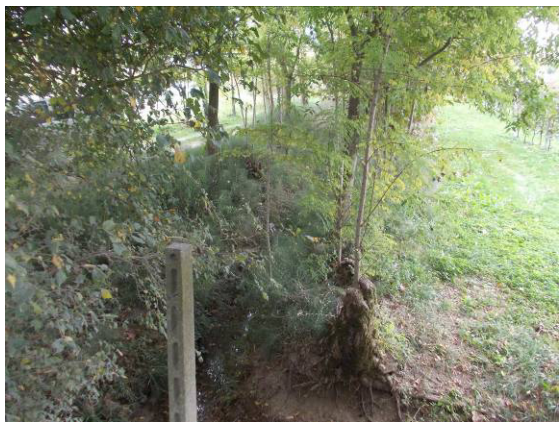
Lo Scolo Massoni, nella stazione posta a valle dell'opera in progetto presenta una morfologia naturaliforme ed è priva di manufatti artificiali. Il substrato è composto completamente da limo (100%). L'ombreggiatura è pari al 80% dell'alveo, data da vegetazione arborea continua lungo entrambe le sponde. Non si rileva presenza significativa di macrofite acquatiche. Sono presenti tracce di anaerobiosi.
