**CERTIFICATO DI ANALISI STATO HABITAT NATURALE
Metodica fotografica**

**MONITORAGGIO AMBIENTALE LINEA FERROVIARIA AV/AC BRESCIA –
VERONA**

Cepav due
Consorzio ENI per l'Alta Velocità

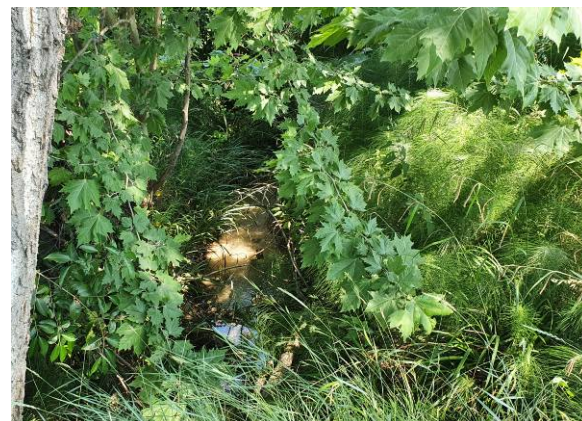
La Roggia Bragagna, nella stazione posta a monte dell'opera in progetto presenta una morfologia naturaliforme ed è priva di manufatti artificiali. L'ombreggiatura è pari al 70% dell'alveo, data da vegetazione arborea discontinua in sponda sinistra ed arbustiva in destra; non si rileva presenza di macrofite in alveo. La ritenzione del detrito organico è moderata. Il substrato dell'alveo si presenta costituito sostanzialmente da limo (100%). È stata osservata solo una leggera torbidità dell'acqua.

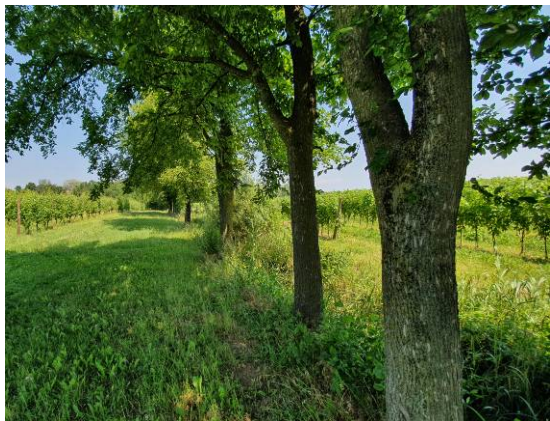
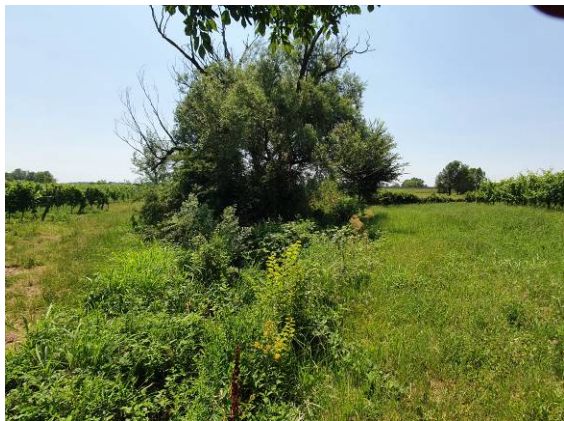
La Roggia Bragagna, nella stazione posta a valle dell'opera in progetto presenta una morfologia naturaliforme ed è priva di manufatti artificiali. L'ombreggiatura è pari al 50% dell'alveo, data da vegetazione arborea discontinua in sponda sinistra e da una consistente copertura erbacea in destra; si rileva una discreta presenza di elofite. La ritenzione del detrito organico è moderata. Il substrato dell'alveo si presenta costituito sostanzialmente da limo (100%). È stata osservata una significativa torbidità dell'acqua.

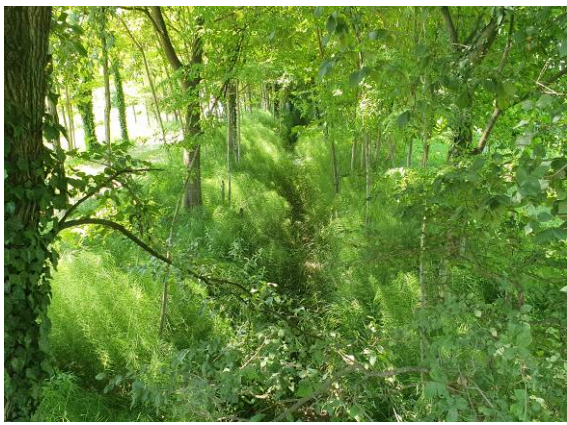
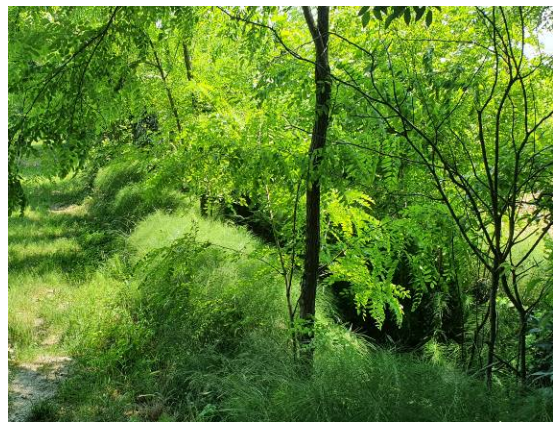
Lo Scolo Massoni, nella stazione posta a monte dell'opera in progetto presenta una morfologia naturaliforme ed è priva di manufatti artificiali. Il substrato è composto completamente da limo (100%). L'ombreggiatura è pari al 90% dell'alveo, data da vegetazione arborea continua lungo la sponda destra e discontinua lungo la sponda sinistra. Si rileva una discreta presenza di elofite. Non sono presenti tracce di anaerobiosi.

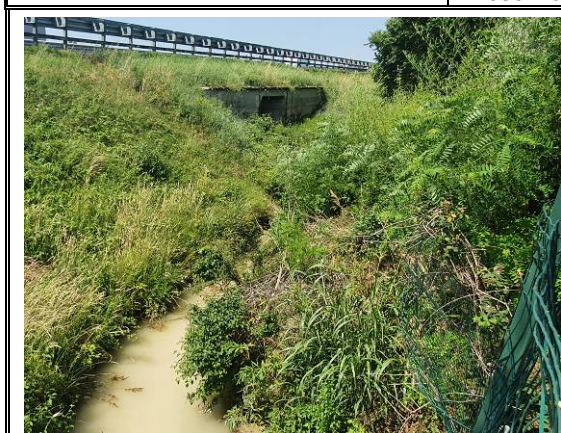
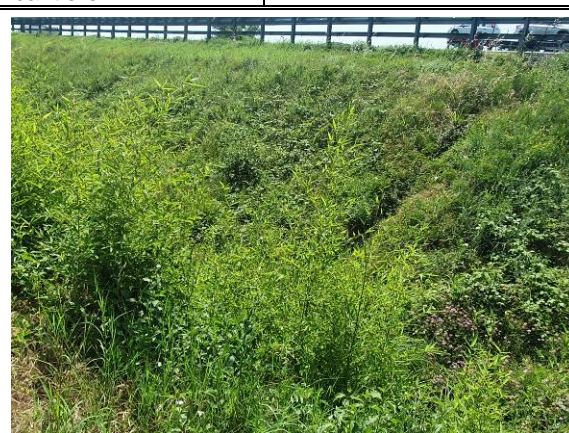
Lo Scolo Massoni, nella stazione posta a valle dell'opera in progetto presenta una morfologia naturaliforme ed è priva di manufatti artificiali. Il substrato è composto completamente da limo (100%). L'ombreggiatura è pari al 30% dell'alveo, data da consistente vegetazione erbacea continua lungo entrambe le sponde. Si rileva una limitata presenza di elofite in alveo. È visibile una elevata torbidità delle acque.

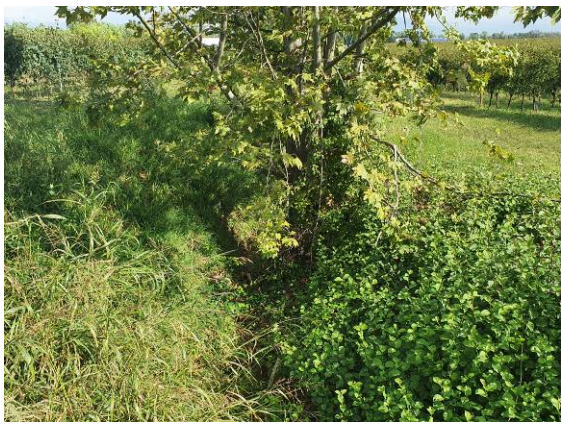
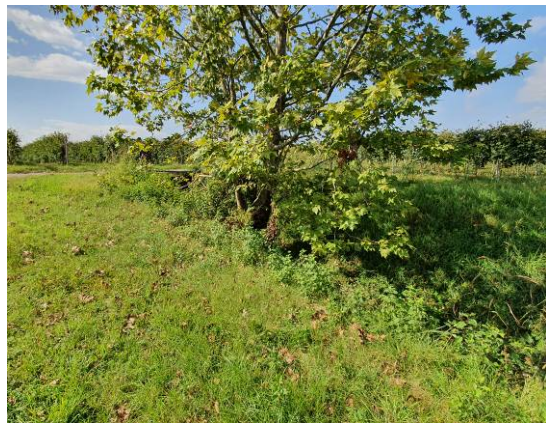
Il Rio Ganfo Fenilazzo, nella stazione posta a monte dell'opera in progetto presenta una morfologia naturaliforme ed è privo di manufatti artificiali. L'ombreggiatura è pari al 10% dell'alveo, data da vegetazione arborea discontinua in sponda destra. Si rileva una limitata presenza di macrofite (elofite). La ritenzione del detrito organico è sostenuta. Il substrato dell'alveo è costituito da solo limo.

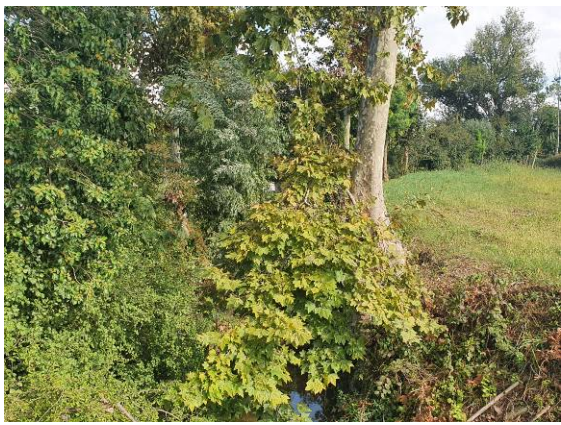
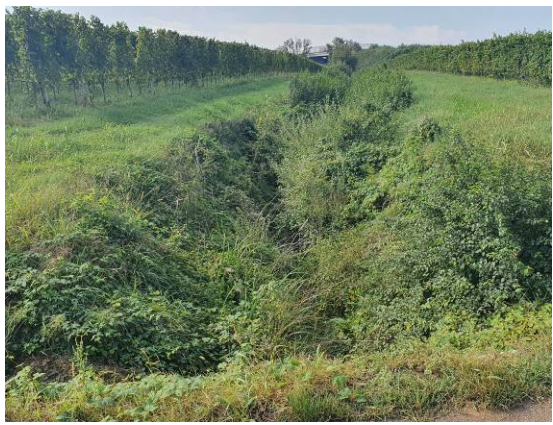
Il Rio Ganfo Fenilazzo, nella stazione posta a valle dell'opera in progetto presenta una morfologia naturaliforme ed è privo di manufatti artificiali. L'ombreggiatura è pari al 80% dell'alveo, data da vegetazione arborea discontinua in sponda sinistra. Non si rileva presenza significativa di macrofite. La ritenzione del detrito organico è moderata. Il substrato dell'alveo è costituito da ghiaia e limo.

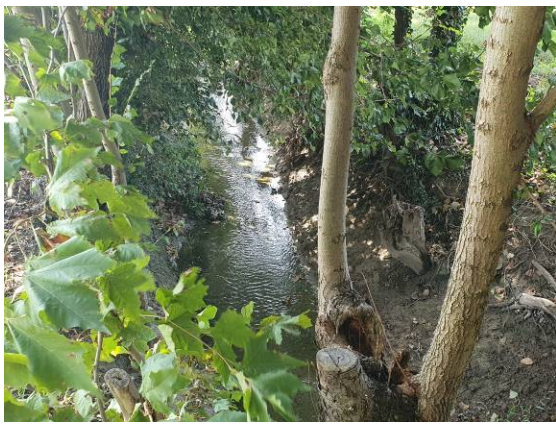
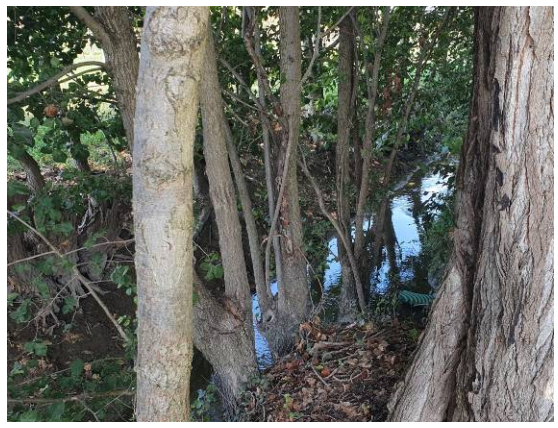
La Roggia Pilandro, nella stazione posta a monte dell'opera in progetto presenta una morfologia naturaliforme ed è priva di manufatti artificiali. L'ombreggiatura è pari al 100% dell'alveo, data da vegetazione arborea continua in entrambe le sponde. La ritenzione del detrito organico è scarsa. Il substrato dell'alveo si presenta costituito da limo (100%). Non sono presenti tracce di anaerobiosi.

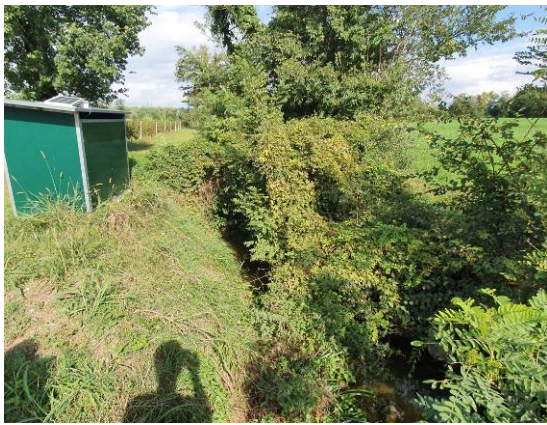
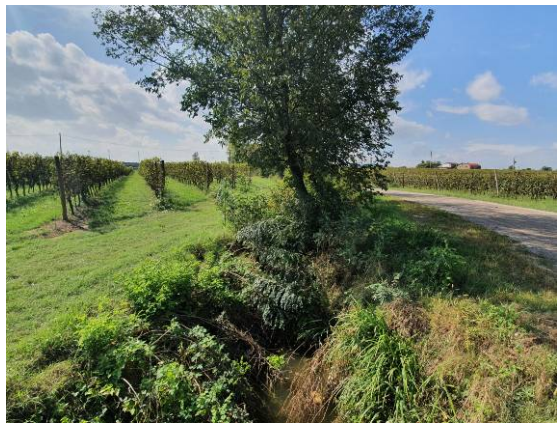
La Roggia Pilandro, nella stazione posta a valle dell'opera in progetto presenta una morfologia naturaliforme ed è priva di manufatti artificiali. L'ombreggiatura è pari al 60% dell'alveo, data da vegetazione arborea discontinua in sponda destra ed arbustiva discontinua in sinistra. Non si rileva significativa presenza di vegetazione acquatica. La ritenzione del detrito organico è moderata. Il substrato dell'alveo è costituito principalmente da limo e da pochi ciottoli e ghiaia. Non è visibile anaerobiosi sul fondo.

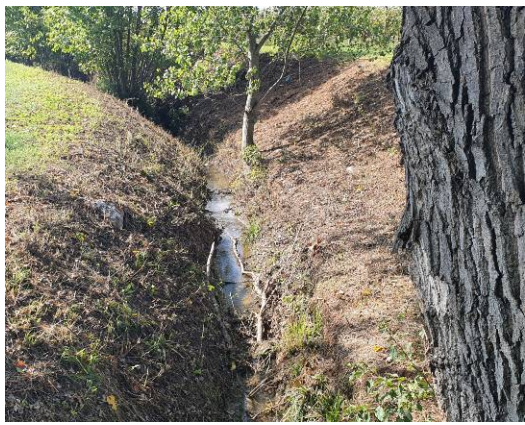
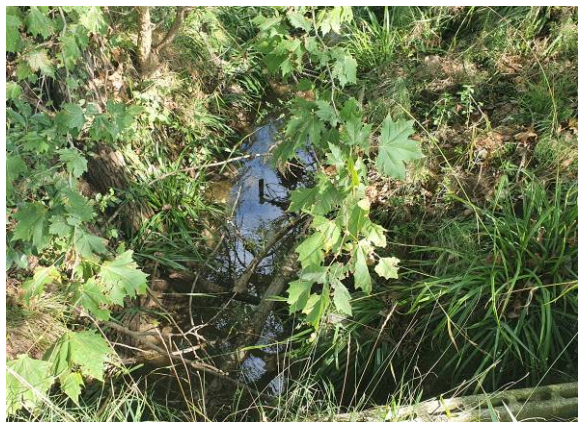
La Roggia Bragagna, nella stazione posta a monte dell'opera in progetto presenta una morfologia naturaliforme ed è priva di manufatti artificiali. L'ombreggiatura è pari al 50% dell'alveo, data da vegetazione arborea discontinua in entrambe le sponde. La ritenzione del detrito organico è moderata. Il substrato dell'alveo si presenta costituito sostanzialmente da limo (100%). E' stata osservata una lieve torbidità dell'acqua.

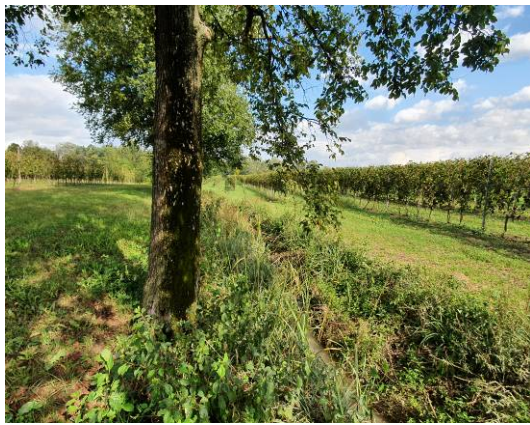
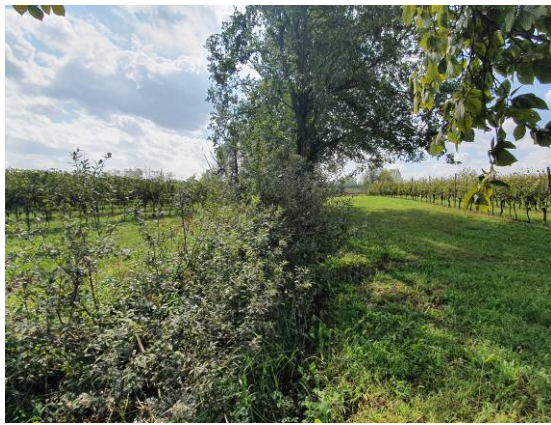
La Roggia Bragagna, nella stazione posta a valle dell'opera in progetto presenta una morfologia naturaliforme ed è priva di manufatti artificiali. L'ombreggiatura è pari al 60% dell'alveo, data da vegetazione arborea discontinua in sponda sinistra e da una consistente copertura erbacea in destra; si rileva una discreta presenza di elofite. La ritenzione del detrito organico è sostenuta. Il substrato dell'alveo si presenta costituito sostanzialmente da limo (80%) e ghiaia (20%).

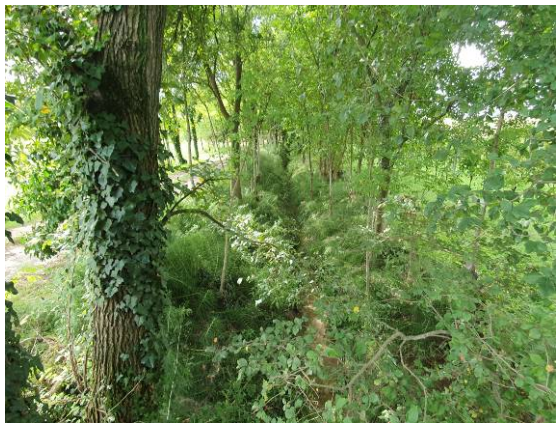
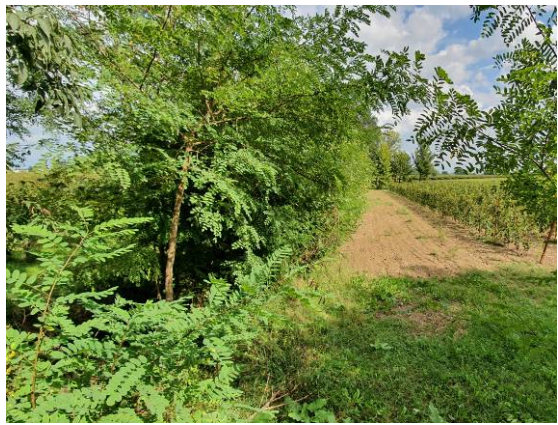
Lo Scolo Massoni, nella stazione posta a monte dell'opera in progetto presenta una morfologia naturaliforme ed è priva di manufatti artificiali. Il substrato è composto completamente da limo (100%). L'ombreggiatura è pari al 50% dell'alveo, data da vegetazione arborea discontinua lungo entrambe le sponde. Si osserva la presenza di elofite in alveo. Sono presenti tracce di anaerobiosi.

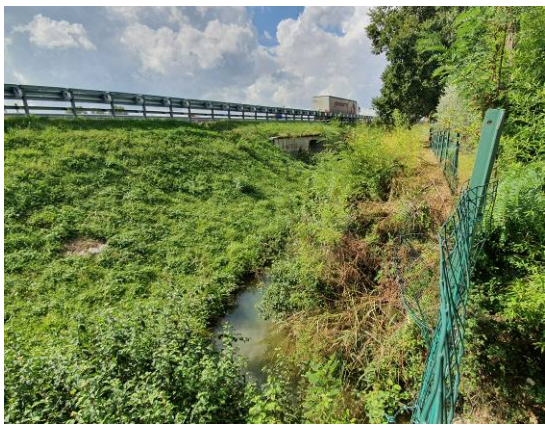
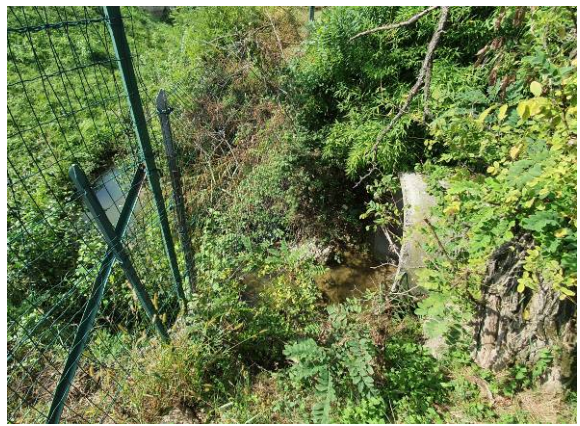
Lo Scolo Massoni, nella stazione posta a valle dell'opera in progetto presenta una morfologia naturaliforme ed è priva di manufatti artificiali. Il substrato è composto da limo (50%), ciottoli (30%) e ghiaia (20%). L'ombreggiatura è pari al 20% dell'alveo, data da consistente vegetazione erbacea continua lungo entrambe le sponde. Non si osservano macrofite in alveo. Sono visibili tracce di anaerobiosi del fondo e sono presenti batteri filamentosi.

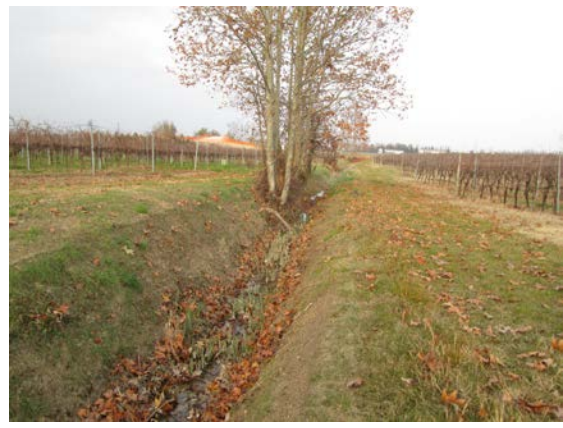
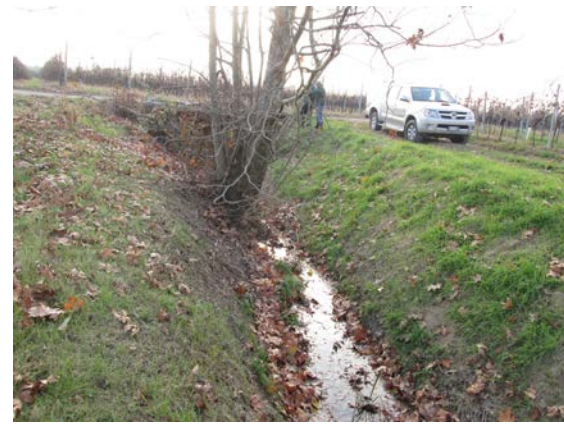
Il Rio Ganfo Fenilazzo, nella stazione posta a monte dell'opera in progetto presenta una morfologia naturaliforme ed è privo di manufatti artificiali. L'alveo presenta una ombreggiatura pari al 10% dovuta da vegetazione arborea discontinua in sponda destra. Si rileva una limitata presenza di macrofite (elofite). La ritenzione del detrito organico è sostenuta. Il substrato dell'alveo è costituito prevalentemente da limo.

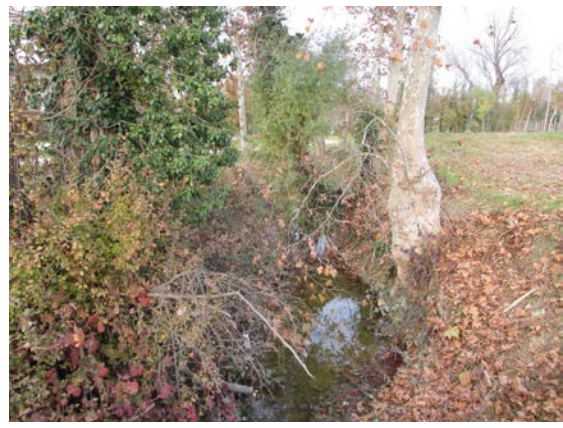
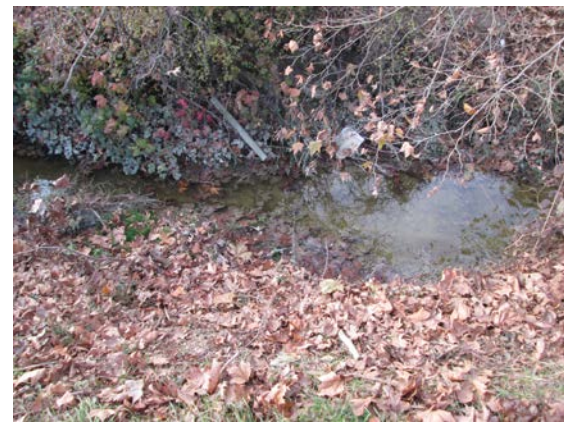
Il Rio Ganfo Fenilazzo, nella stazione posta a valle dell'opera in progetto presenta una morfologia naturaliforme ed è privo di manufatti artificiali. L'ombreggiatura è pari al 10% dell'alveo, dovuta alla presenza di vegetazione arborea discontinua ripariale. Non si rileva presenza di macrofite. La ritenzione del detrito organico è sostenuta. Il substrato dell'alveo è costituito da ghiaia e limo.

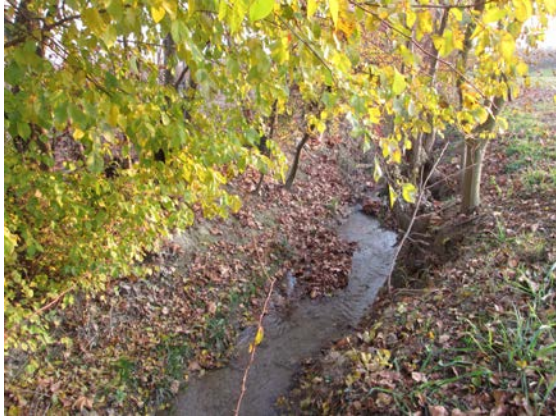
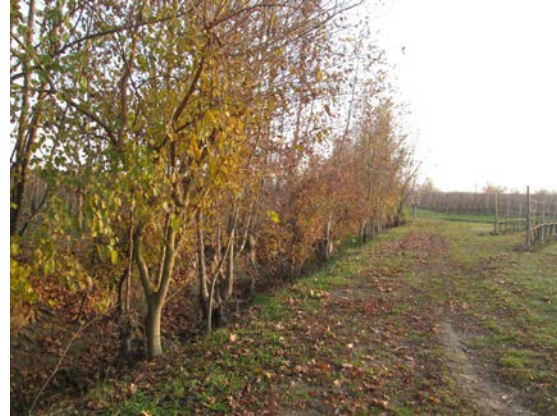
La Roggia Pilandro, nella stazione posta a monte dell'opera in progetto presenta una morfologia naturaliforme ed è priva di manufatti artificiali. L'ombreggiatura è pari al 70% dell'alveo, data da vegetazione arborea continua in entrambe le sponde. La ritenzione del detrito organico è moderata. Il substrato dell'alveo si presenta costituito da granulometria fine. Non sono presenti tracce di anaerobiosi.

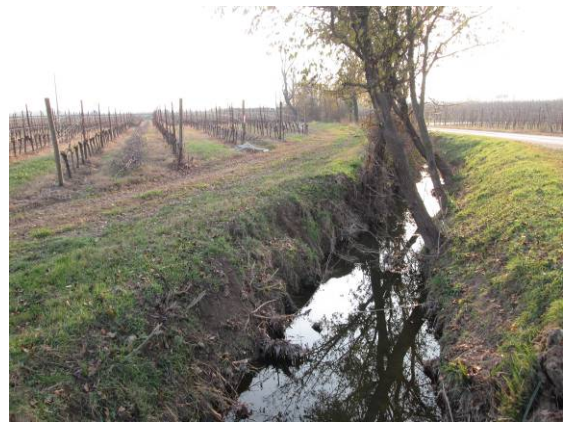
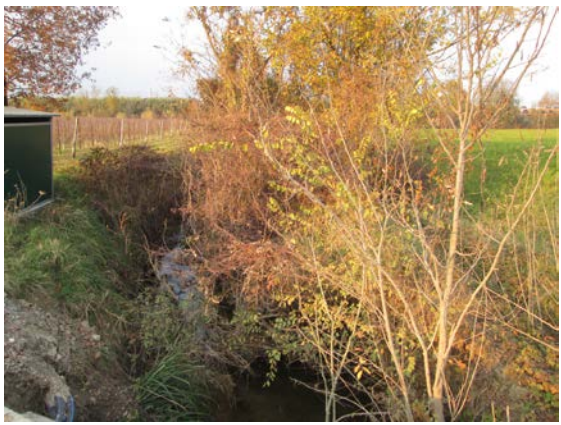
La Roggia Pilandro, nella stazione posta a valle dell'opera in progetto presenta una morfologia naturaliforme ed è priva di manufatti artificiali. L'ombreggiatura è pari al 50% dell'alveo, data da vegetazione arborea discontinua in sponda destra e arbustiva discontinua in sponda sinistra. Non si rileva presenza di vegetazione acquatica. La ritenzione del detrito organico è sostenuta. Il substrato dell'alveo è costituito principalmente da limo e sabbia. Non è visibile anaerobiosi sul fondo. È presente invece feltro spesso con pseudofilamenti incoerenti.

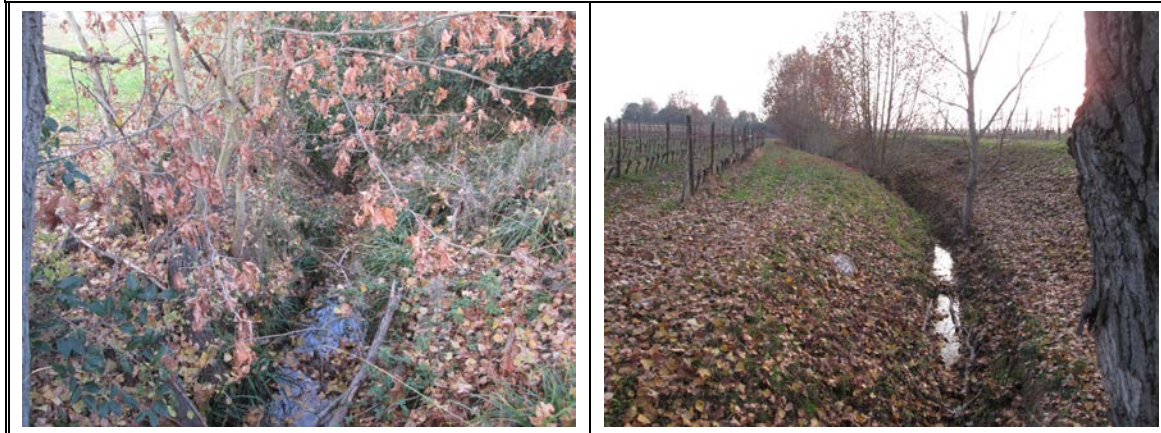
La Roggia Bragagna, nella stazione posta a monte dell'opera in progetto presenta una morfologia naturaliforme ed è priva di manufatti artificiali. L'ombreggiatura è pari al 40% dell'alveo, data da vegetazione arborea discontinua in sponda sinistra. La ritenzione del detrito organico è sostenuta. Il substrato dell'alveo si presenta costituito sostanzialmente da limo e un po' di sabbia. Non è stata osservata torbidità dell'acqua.

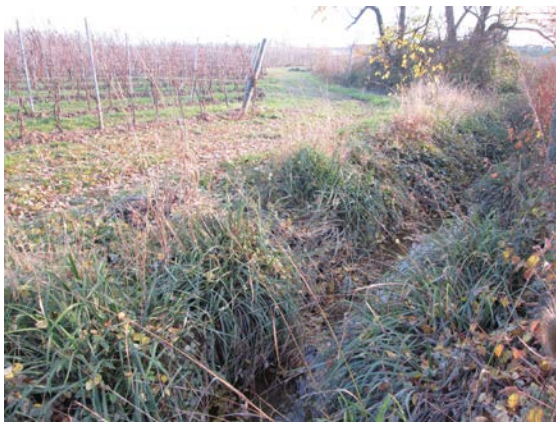
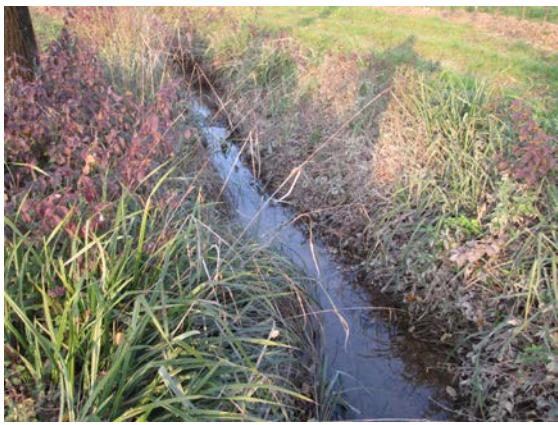
La Roggia Bragagna, nella stazione posta a valle dell'opera in progetto presenta una morfologia naturaliforme ed è priva di manufatti artificiali. L'ombreggiatura è pari al 40% dell'alveo, data da vegetazione arborea discontinua in sponda sinistra e da una consistente copertura erbacea in destra. La ritenzione del detrito organico è sostenuta. Il substrato dell'alveo si presenta costituito sostanzialmente da limo e in minor misura da sabbia e ghiaia.

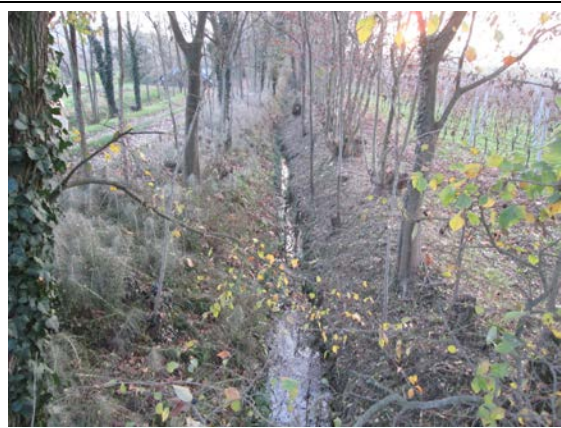
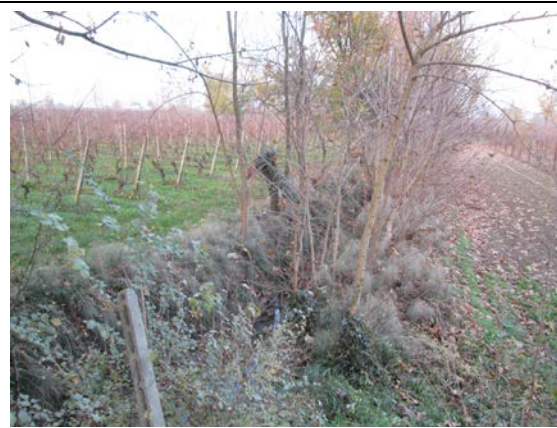
Lo Scolo Massoni, nella stazione posta a monte dell'opera in progetto presenta una morfologia naturaliforme ed è priva di manufatti artificiali. Il substrato è composto prevalentemente da limo (60%) e da ghiaia e sabbia (entrambe 20%). L'ombreggiatura è pari all'80% dell'alveo, data da vegetazione arborea discontinua lungo entrambe le sponde. Non si osservano macrofite in alveo. Non sono presenti tracce di anaerobiosi.

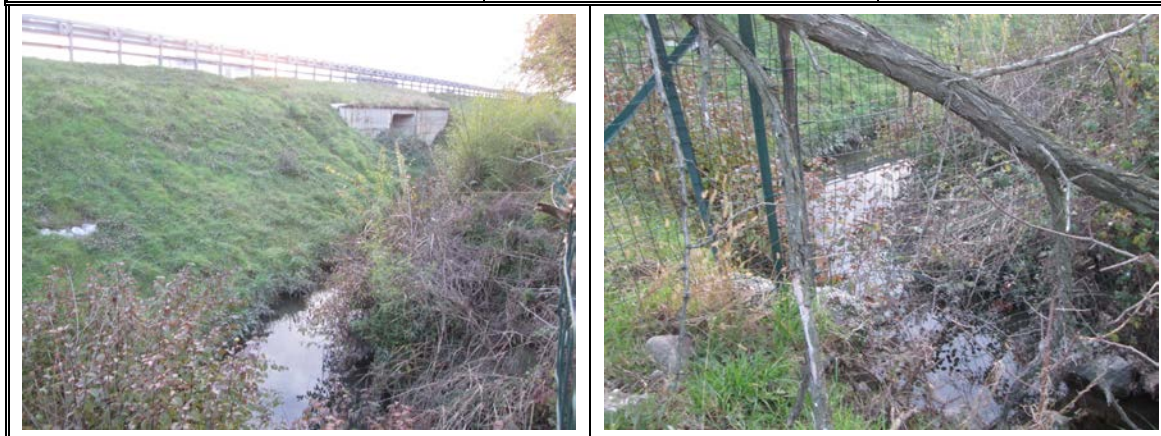
Lo Scolo Massoni, nella stazione posta a valle dell'opera in progetto presenta una morfologia naturaliforme ed è priva di manufatti artificiali. Il substrato è composto prevalentemente da limo (50%), in percentuale minore da sabbia (30%) e ghiaia (20%). L'ombreggiatura è pari al 5% dell'alveo. Non si osservano macrofite in alveo.
