GENERAL CONTRACTOR Cepav due Consorzio ENI per l'Alta Velocità

REPORT MONITORAGGIO AMBIENTALE		ALTA SORVEGLIANZA

REPORT MONITORAGGIO AMBIENTALE – VIBRAZIONI REGIONE VENETO (LC1) - ANNO 2020 - FASE CO

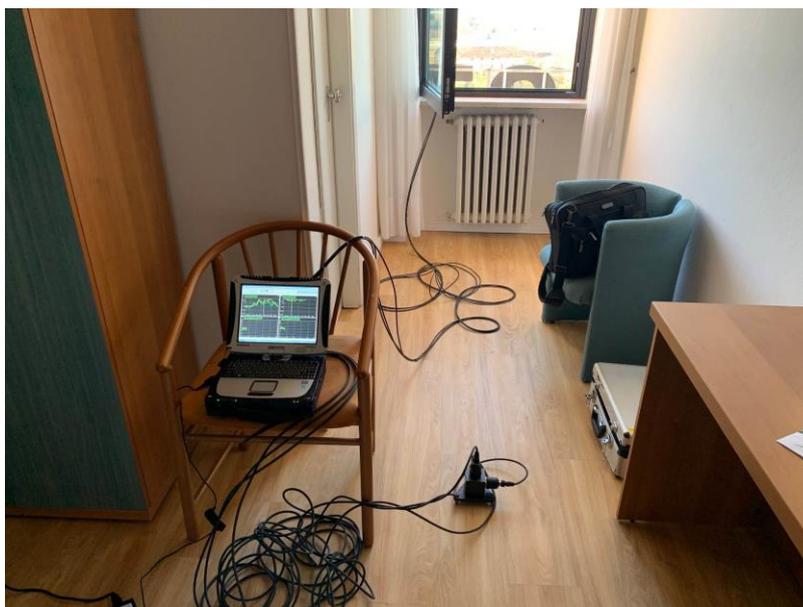
Figura 3.1.1 - Strumentazione utilizzata nelle attività di monitoraggio

- sistema di acquisizione e analisi dati a 4 canali con software di gestione Samurai;
- N. 1 PC Portatile Panasonic Toughbook sn 7220
- una terna accelerometrica costituita da 3 accelerometri monoassiali PCB Piezotronics modello 393A03 - Sensibilità 1000 mV/g;
- massetto metallico per il fissaggio degli accelerometri;
- calibratore Tenlee VC-01 s/n 809081

Gli accelerometri sono connessi al sistema di acquisizione tramite un collegamento ben saldo per fare in modo che il segnale sia trasmesso in modo continuo, senza intermittenze che causerebbero una perdita dei dati. I cavi di collegamento inoltre vengono fermati con un adesivo per minimizzare le frustate del cavo che possono introdurre rumore nella misura.

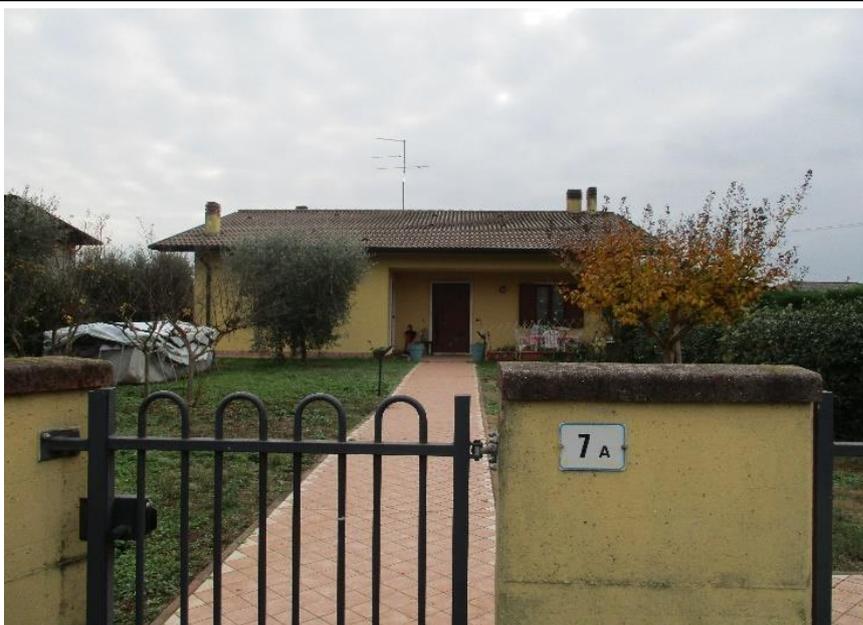
FOTO RICETTORE MONITORATO

Il ricettore monitorato è un edificio residenziale sito nel comune di Sommacampagna (VR), distante circa 96 metri dalla linea ferroviaria Milano-Venezia posta in direzione Nord. L'edificio è localizzato in una zona periferica a vocazione prettamente agricola.

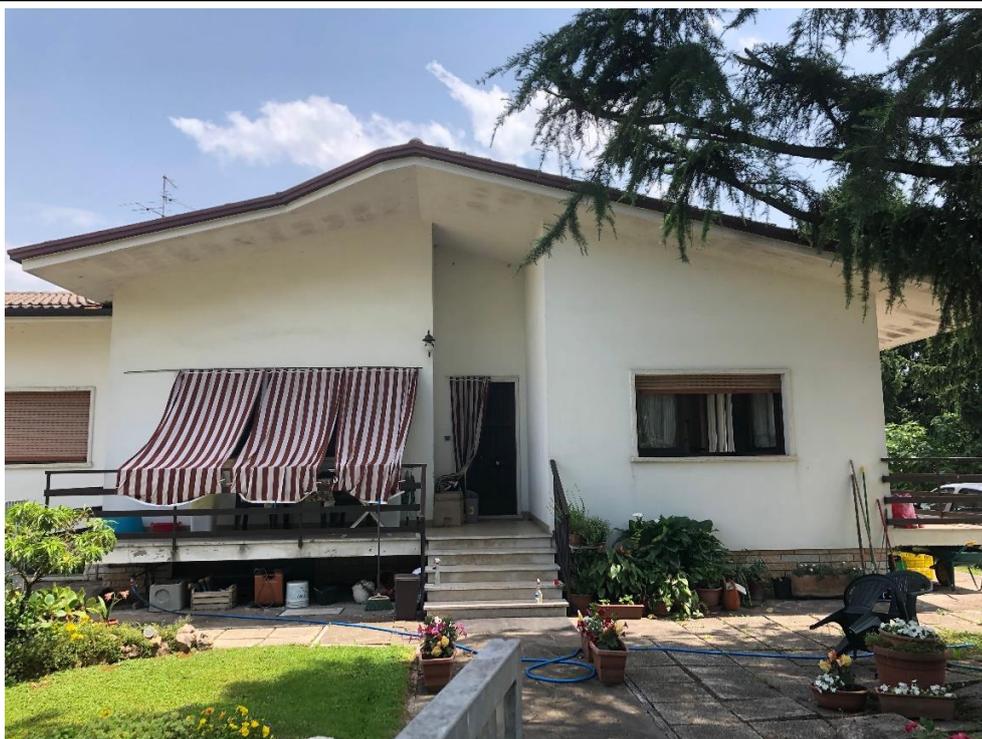
FOTO RICETTORE MONITORATO

Il ricettore monitorato è un edificio residenziale sito nel comune di Sommacampagna (VR), distante circa 95 metri dalla Linea Ferroviaria storica Milano-Verona posta in direzione Nord. L'edificio è localizzato in una zona periferica a vocazione prettamente agricola. Le attività interne al ricettore hanno influito sui risultati delle rilevazioni.

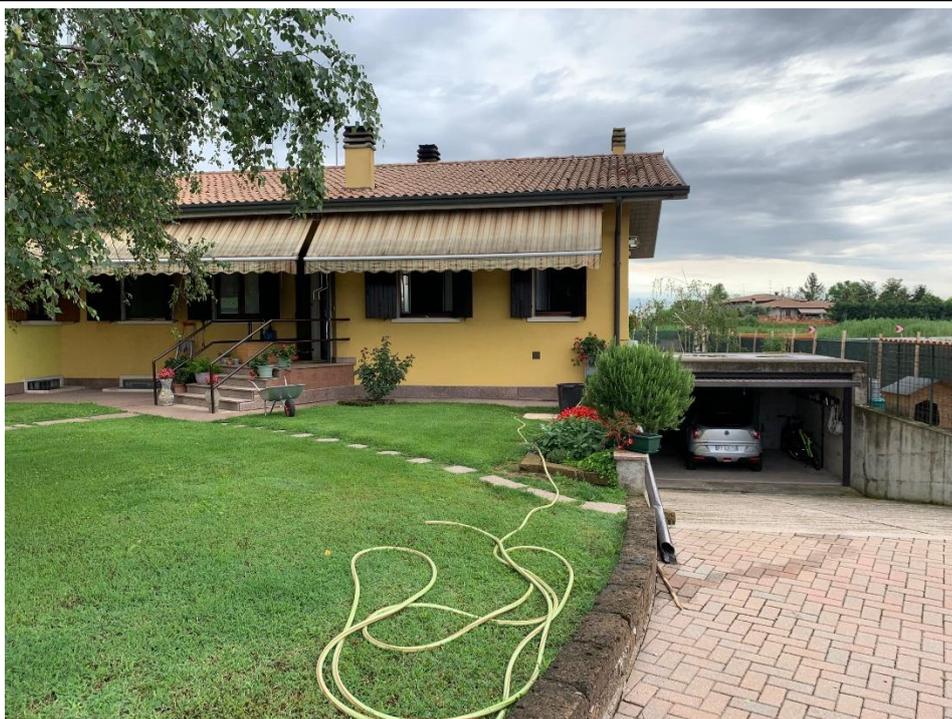
FOTO RICETTORE MONITORATO

Il ricettore monitorato è un edificio residenziale sito nel comune di Sona (VR), distante circa 60 metri cantiere GN04/GA17 (GI09). Si segnala una nuova viabilità rispetto all'AO, al momento i mezzi leggeri e pesanti transitano adiacenti all'edificio.

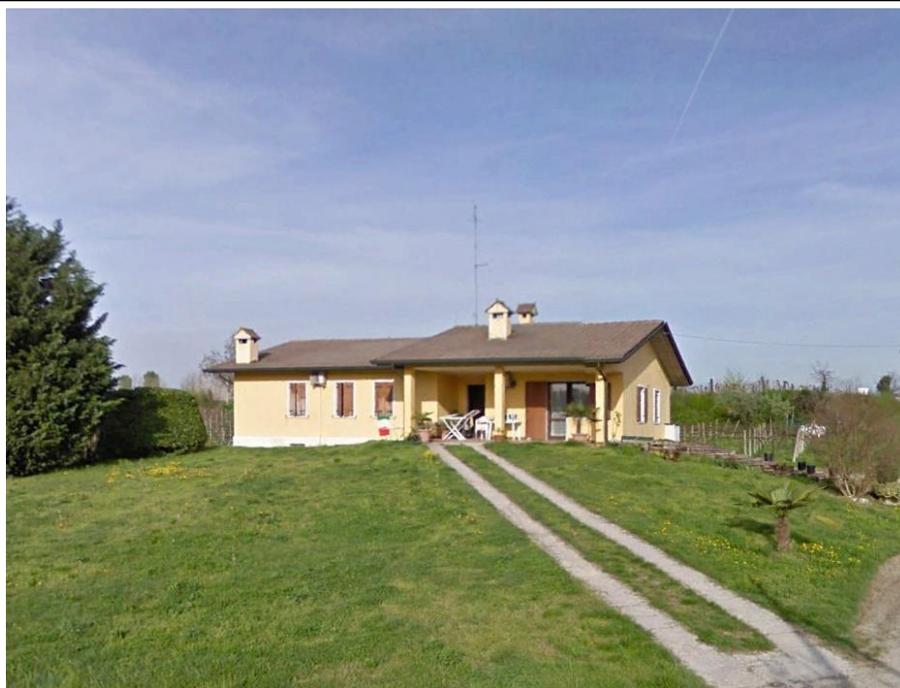
FOTO RICETTORE MONITORATO

Il ricettore monitorato è un edificio residenziale sito nel comune di Sona (VR), distante circa 190 metri dall'autostrada A4 posta in direzione Nord. L'edificio è localizzato in una zona periferica a vocazione prettamente agricola. Durante le misurazioni si registrano lavorazioni di demolizione edifici.
