GENERAL CONTRACTOR Cepav due <small>Consorzio ENI per l'Alta Velocità</small>  		REPORT MONITORAGGIO AMBIENTALE		ALTA SORVEGLIANZA   <small>GRUPPO FERROVIE DELLO STATO</small>	
IN0R11EE2PEMB10B9010	C			Data 26/02/2021	Pag. 1

REPORT MONITORAGGIO AMBIENTALE – VEGETAZIONE VEG-CEN E VEG-REA - REGIONE VENETO (LC1) - ANNO 2019 - FASE AO

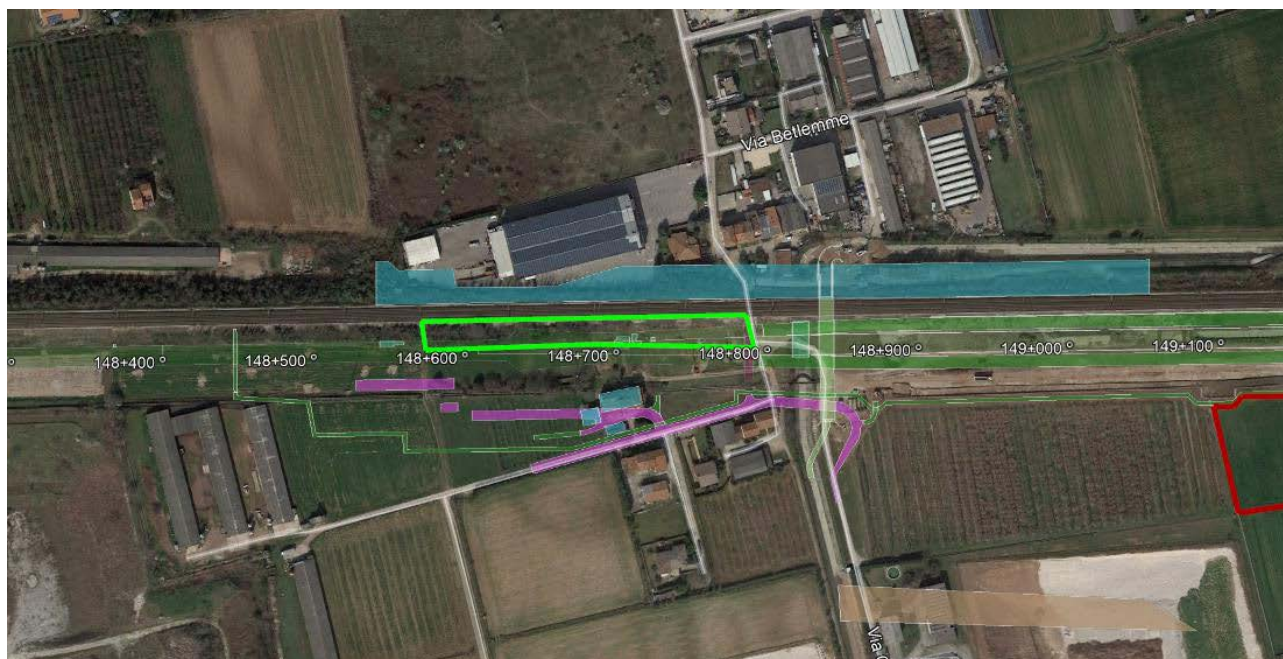
Localizzazione dell'area di rilievo con tracciato e cantieri

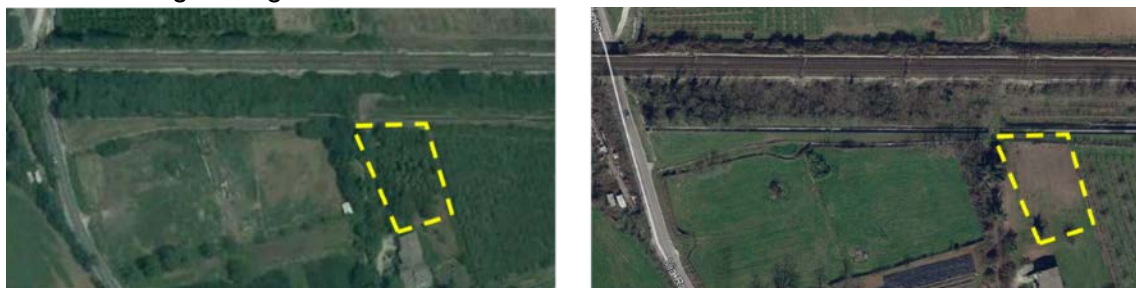
Sub-area 6: la copertura vegetale riportata dalle ortofoto disponibili sul portale della Regione Veneto risalenti al 2012, non è più esistente. L'area ha una superficie di circa 1800 mq ed è riportata come “Frutteti” nella Banca dati della Carta di copertura del suolo aggiornata al 2012. La copertura precedente era ascrivibile ad un frutteto, successivamente espantato. Attualmente l'area è occupata da terreno nudo lavorato. Per un rapido riscontro della situazione si pongono a confronto le ortofoto del 2012 e quella aggiornata al 2018 e disponibile in rete su Google Earth© riportate nell'immagine seguente.

A sinistra ortofoto 2012 del SIT Regione veneto e a destra ortofoto del 2018 stralciata da Google Earth.

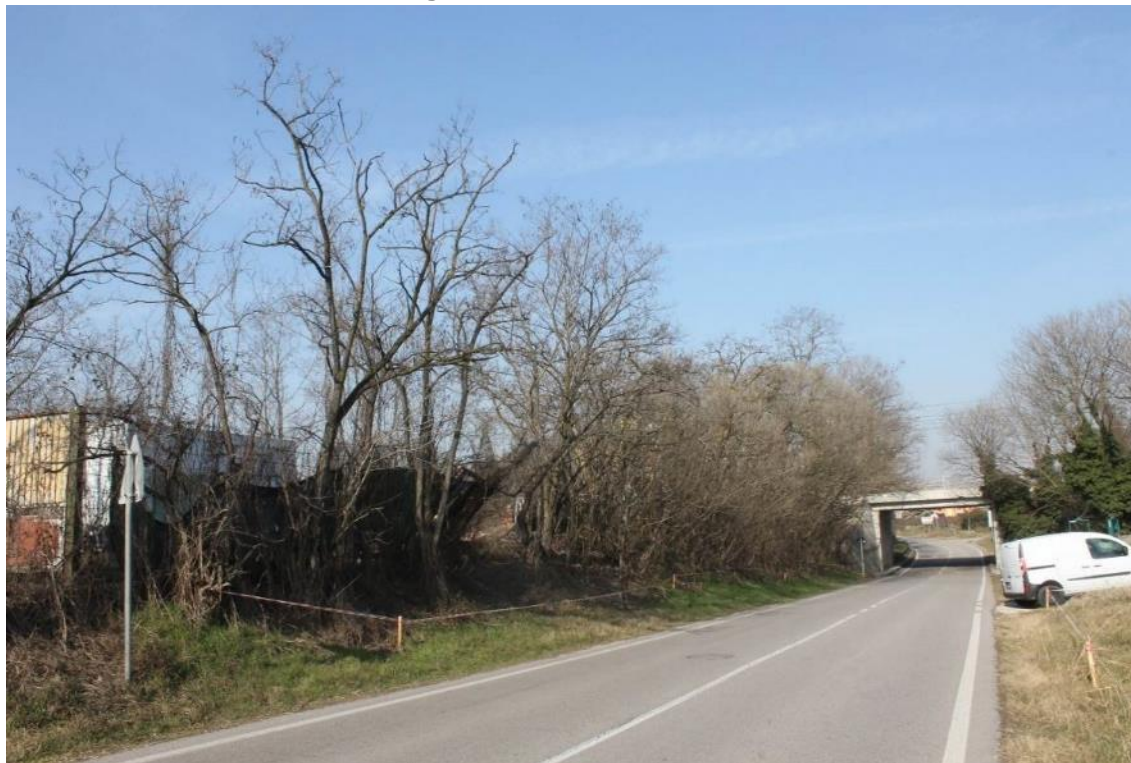
Foto 1 effettuata dal punto di rilievo fotografico 1

Sub-area 1: costeggia via Rampa con una copertura a prevalenza di *Robinia pseudoacacia* L. e *Broussonetia papyrifera* (L.) Vent. di circa 1800 mq. Si tratta di una scarpata funzionale al ponte ferroviario esistente con un numero ridotto (circa una ventina) di individui di robinie aventi un'altezza media di 10 m e diametro del fusto ad altezza petto mediamente di 26 cm (cfr. foto 1) e 8 individui di *Broussonetia papyrifera* con un'altezza media di 8 m e un diametro ad altezza petto di 20 cm. In questa sub-area è elevata la rinnovazione dell'una e dell'altra specie (cfr. foto 1 e 2).

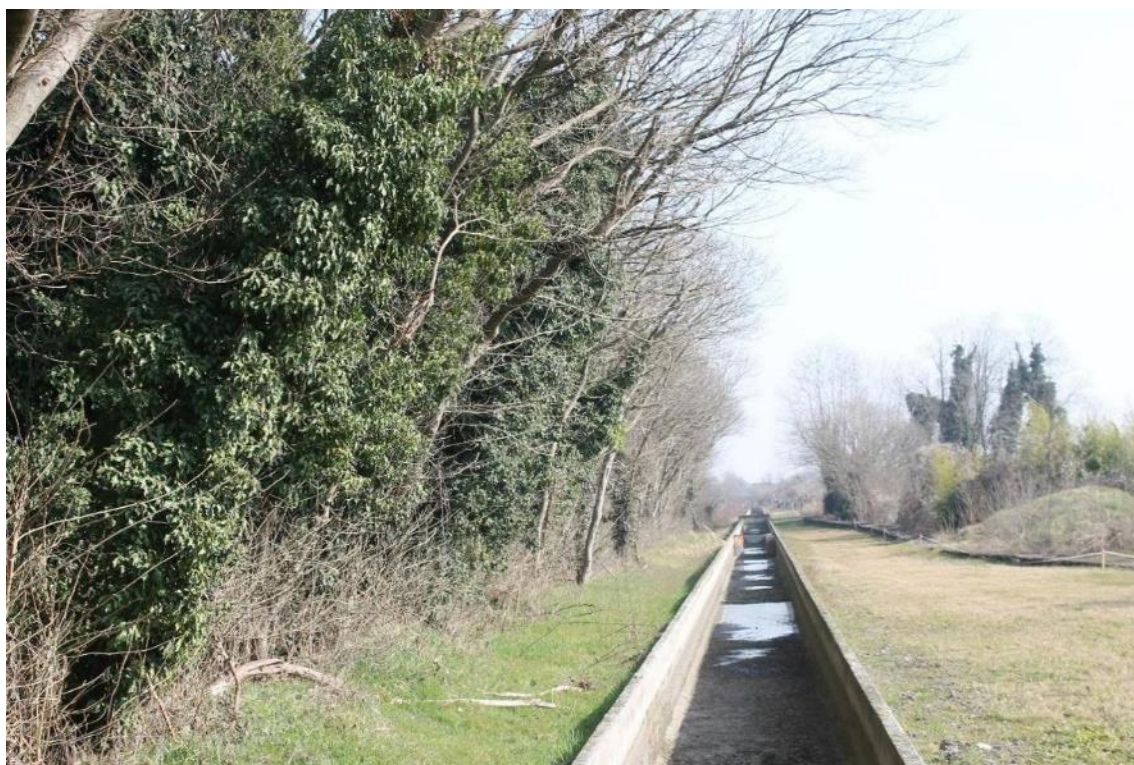
Foto 3 effettuata dal punto di rilievo fotografico 3

Sub-area 2: copertura vegetale erbacea con piccoli nuclei arborei di *R. pseudoacacia*, e di bambù (cfr. *Fargesia* sp.), frammisti a rinnovazione di *Ulmus minor* Mill., *Rubus caesius* L., *Clematis*

vitalba L. La superficie di questa sub-area è di circa 6800 mq ed è riportata dalla Carta della Copertura del suolo della Regione Veneto come “Strutture residenziali isolate” (cfr. foto 3, 4 e 5).

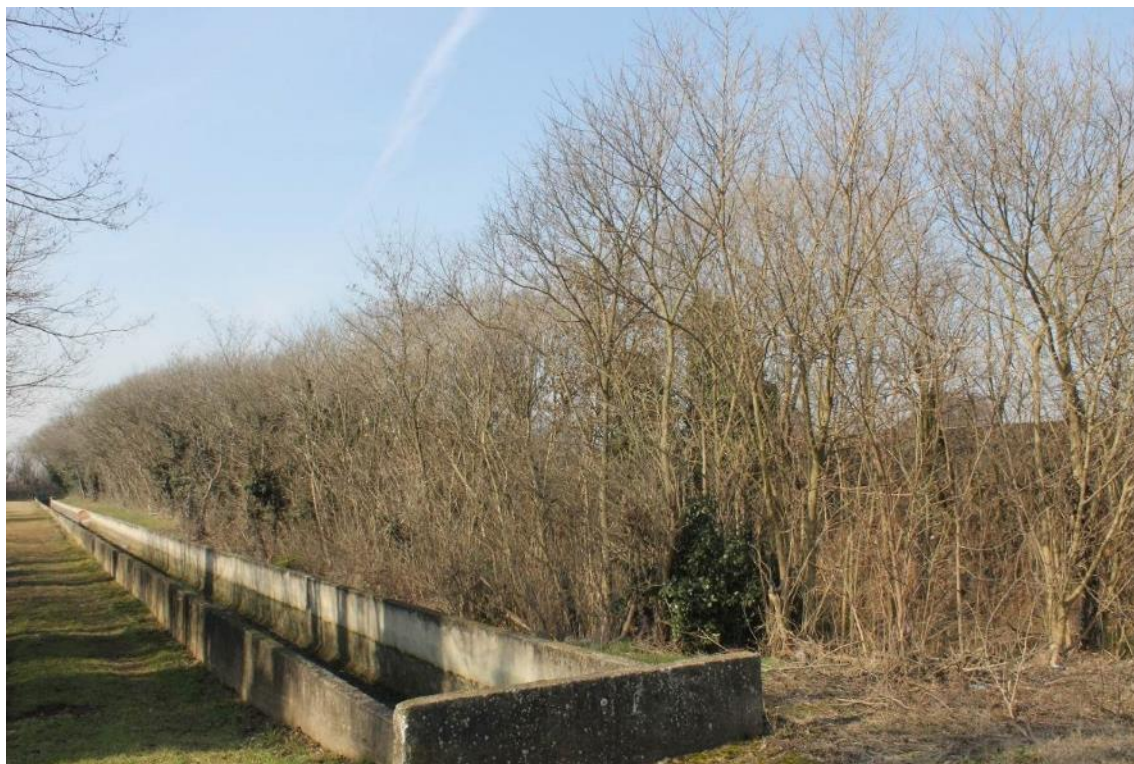
Foto 6 effettuata dal punto di rilievo fotografico 6

Sub-area 3: costituisce la copertura arborea di maggiore interesse con la superficie maggiore (5700 mq). Questa presenta una copertura compresa tra il 70 e il 100% ed è costituita per oltre il 95% da *Broussonetia papyrifera* (L.) L'Hér. ex Vent, e dal restante 5% da Robinia pseudoacacia. *Broussonetia papyrifera* (gelso da carta) è specie alloctona e invasiva che rientra a pieno titolo nelle black-list della Regione Piemonte (DGR n. 46-5100 del 18 dicembre 2012), mentre per la Regione Veneto non sono riportati dispositivi di legge che stabiliscano interventi di gestione.

Dal rilievo forestale, effettuato su una parcella di circa 270 mq, sull'intera area (5700 mq) risultano presenti circa 320 piante di *Broussonetia papyrifera* con un diametro del fusto superiore ai 10 cm e con altezze medie di 10 m. La gran parte della copertura è costituita da rinnovazione.

Dalla cartografia dell'uso del suolo della Regione Veneto l'area di maggiore superficie risulta come “impianto di latifoglie” (cfr. foto 6).

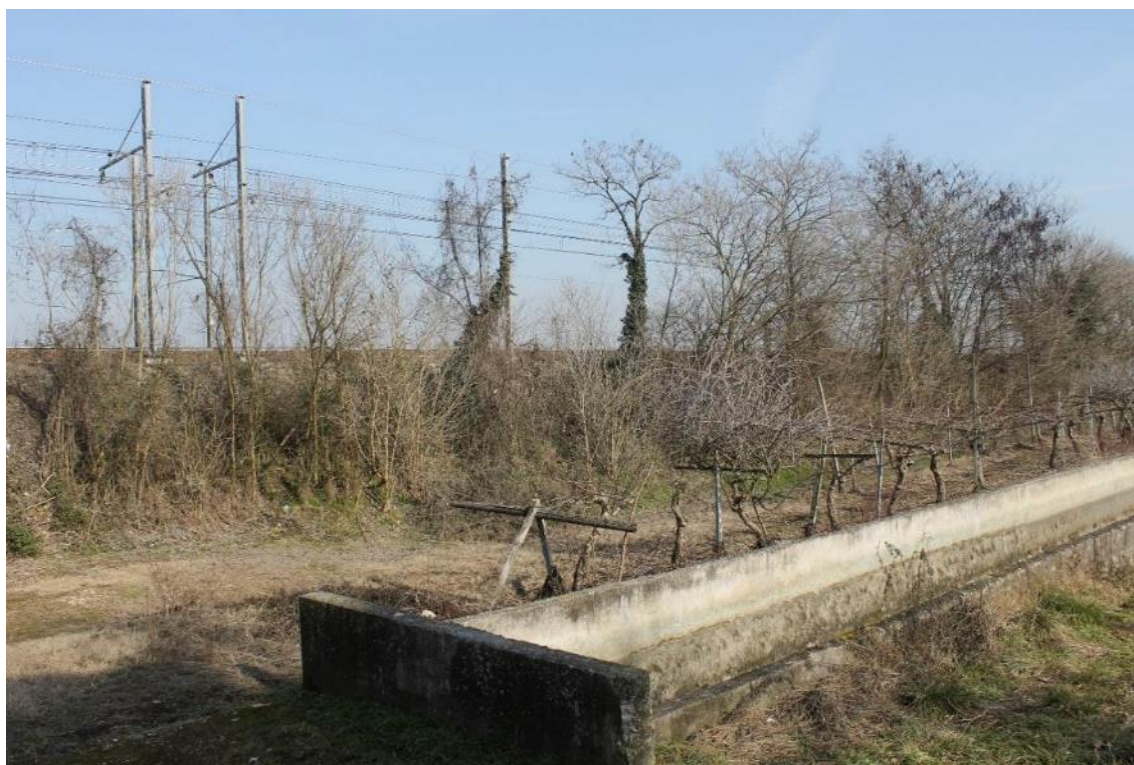
Foto 7 effettuata dal punto di rilievo fotografico 7

Sub-area 4: impianto di vite di superficie di circa 200 mq (foto 7).

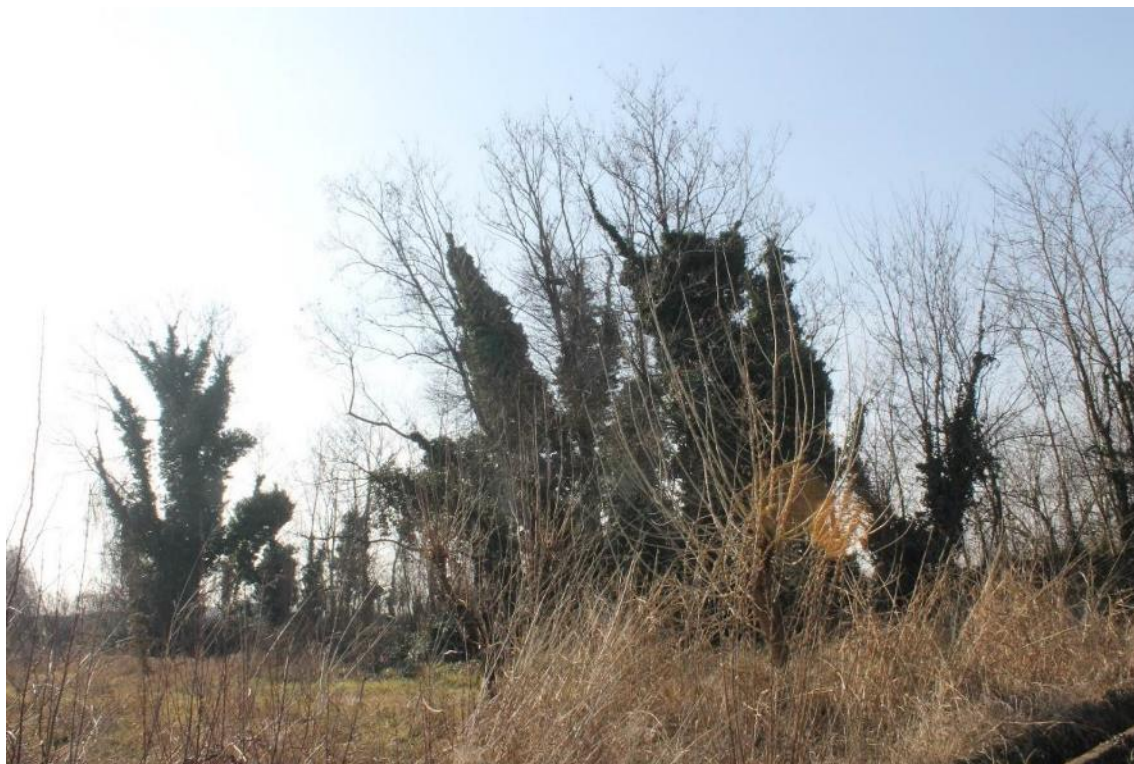
Foto 8 effettuata dal punto di rilievo fotografico 7

Sub-area 5: un nucleo di robinie (22 elementi di altezze comprese tra 8 e 14 m e diametri del fusto ad altezza petto tra i 18 e 24 cm. Le robinie si presentano coperte quasi completamente dalla lianosa *Hedera helix* L. (cfr. foto 8).

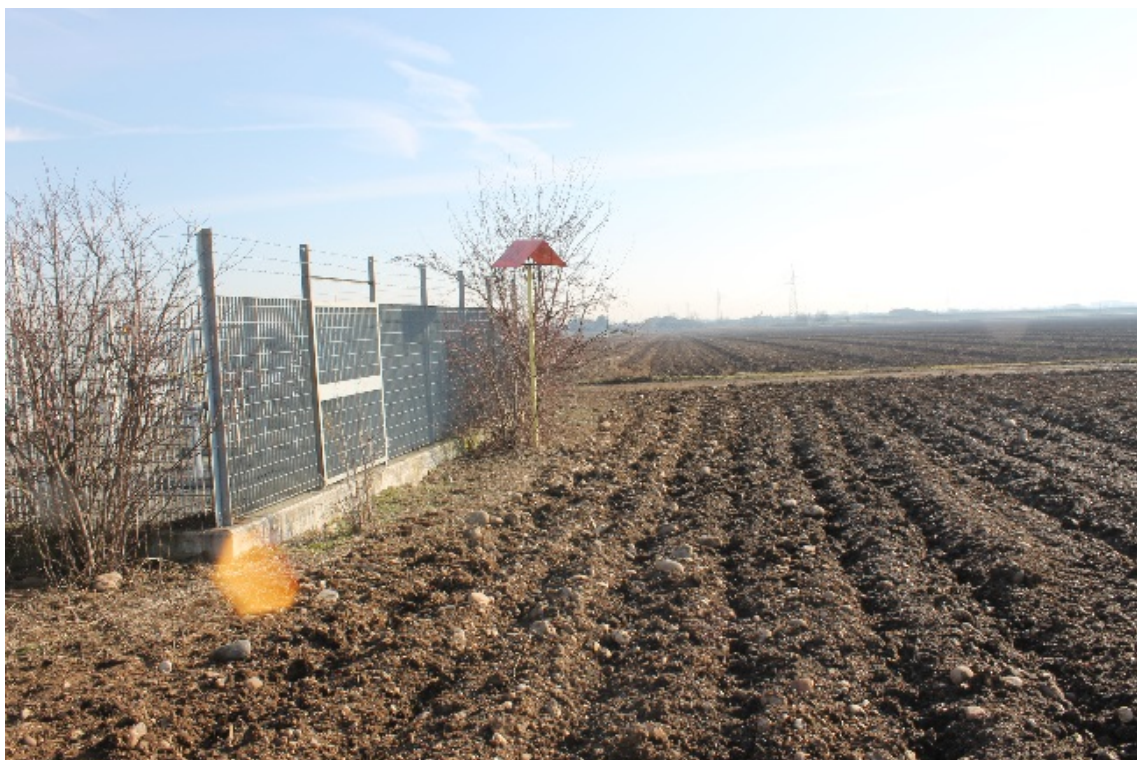
Foto 1 effettuata dal punto di ripresa fotografica 1

L'area in questione al momento del sopralluogo risulta priva di vegetazione arborea e arbustiva e si presenta con suolo nudo lavorato. Si conferma quindi anche visivamente la categoria della copertura del suolo riportato nel SIT della Regione Veneto.

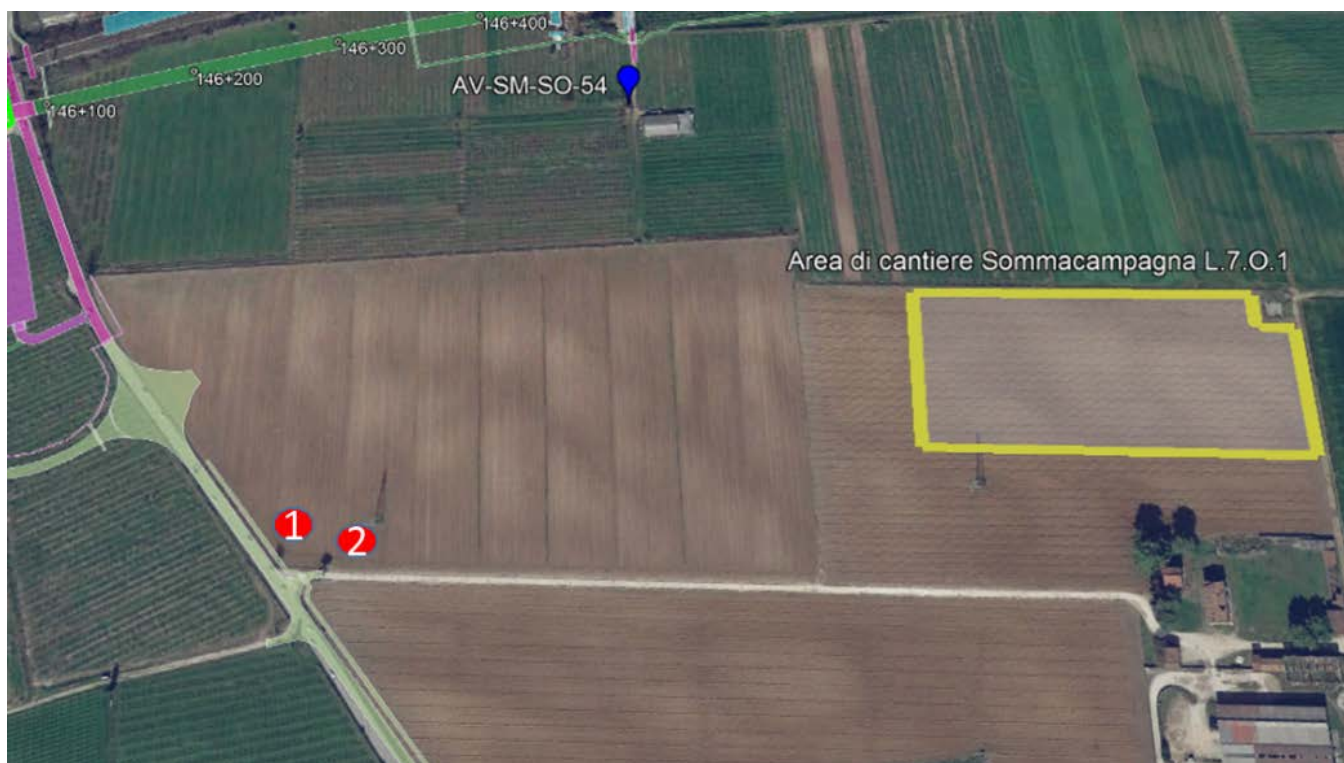
Localizzazione delle piante vegetanti nell'area di realizzazione della pista ciclabile INY4

Viste le condizioni in cui si trovano entrambe le piante si può ritenere adeguata la compensazione con gli interventi di mitigazione previsti.

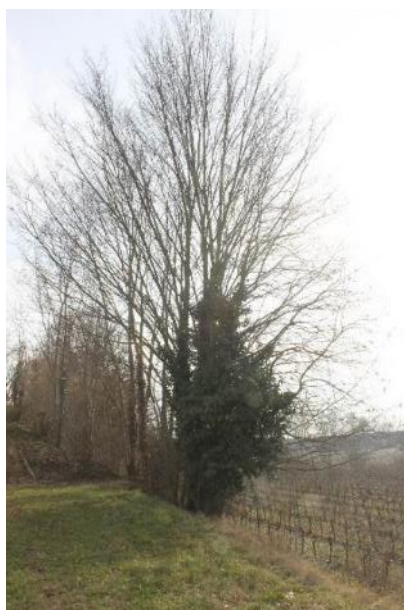
- **Filare di *Populus nigra* L. var. *italica* di nuovo impianto (18 esemplari)**

Diametro medio del fusto: 18 cm

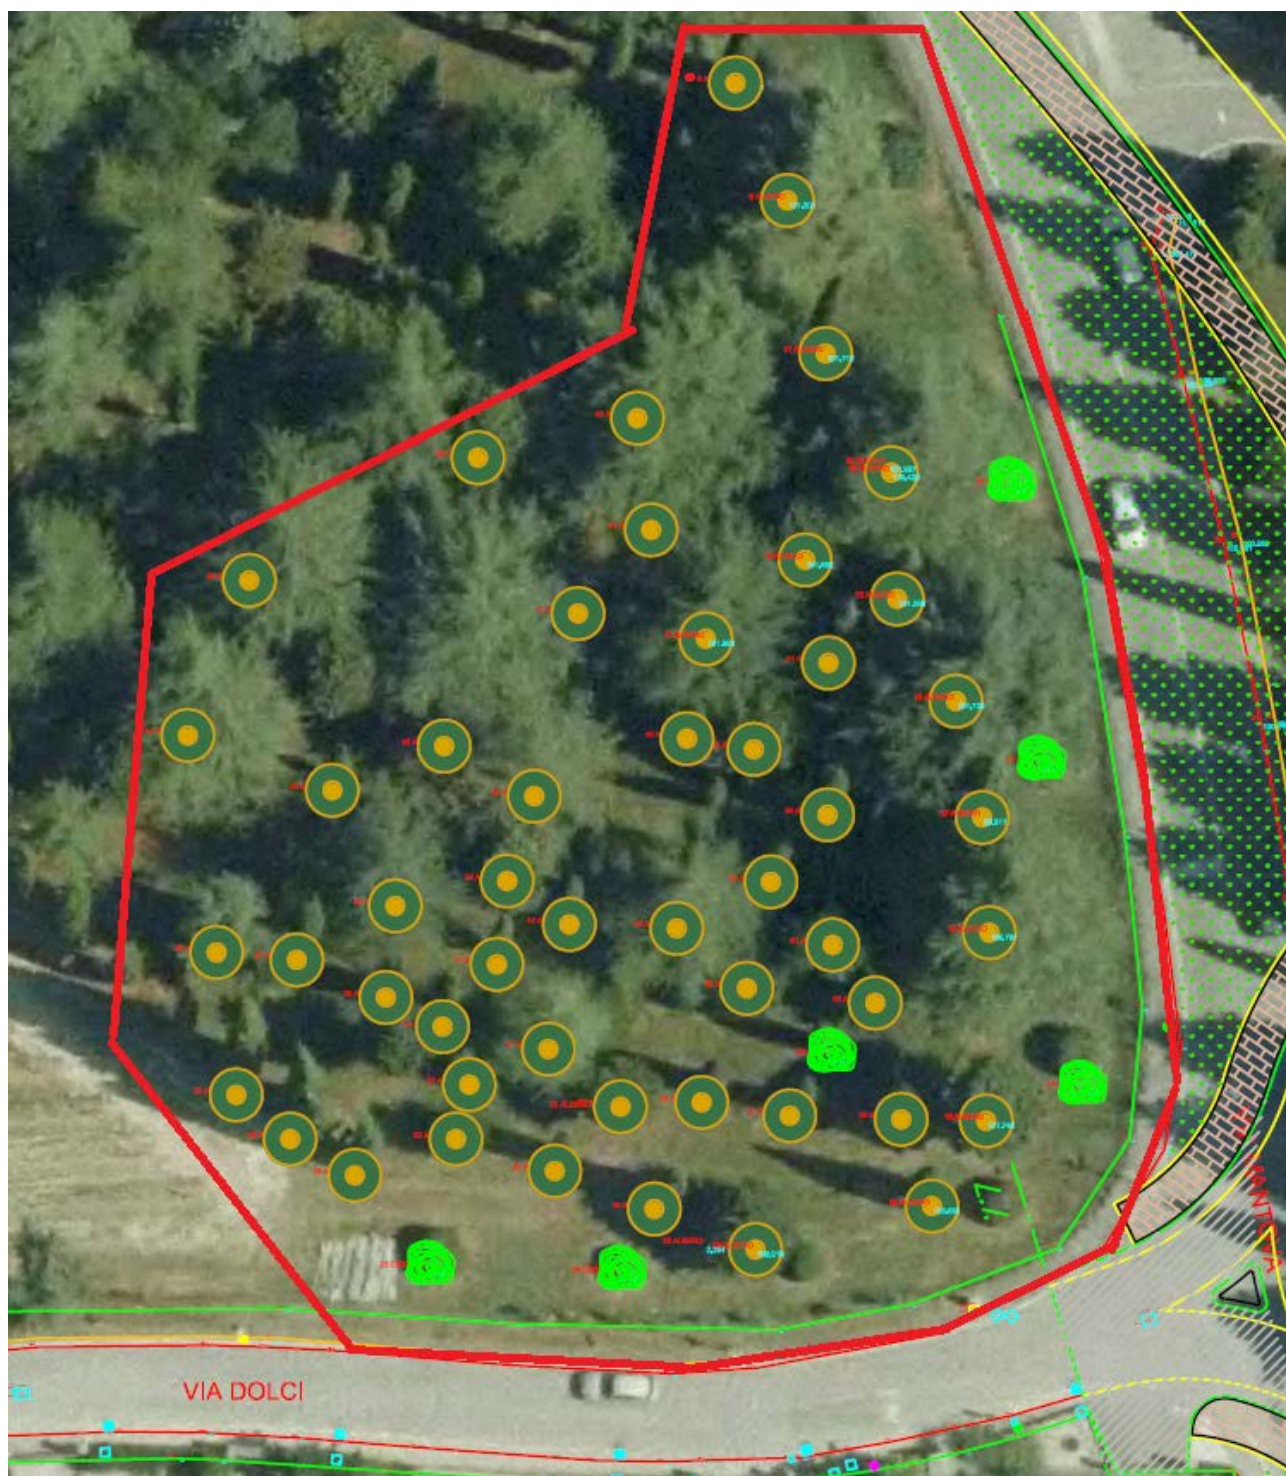
Fig. 1. Rilievo topografico delle posizioni delle piante interferenti

Le posizioni delle piante interferenti con le opere temporanee sono state individuate mediante il rilievo topografico riportato in Fig. 1. Ciascuna posizione è indicata con un numero a cui è associata la specie come riportato in Tabella 1.

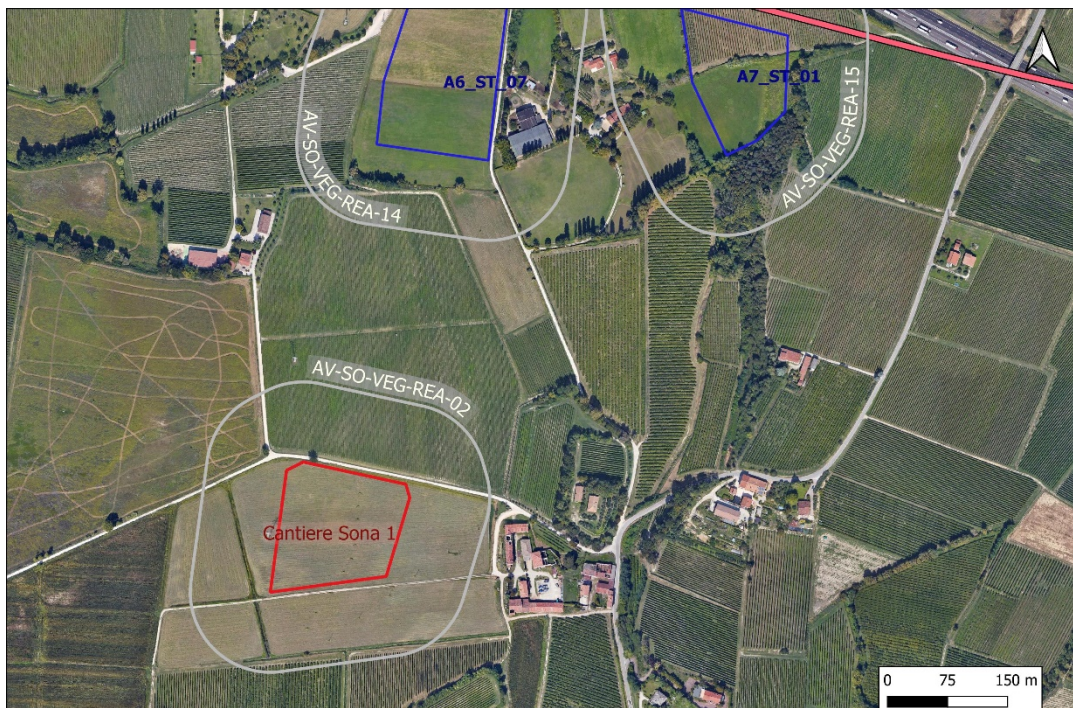
8.2. AV-SO-VEG-REA-02

</div>			
<div><div><div></div>Area di cantiere</div><div><div></div>Asse Tracciato</div><div><div></div>Depositi intermedi</div><div><div></div>Area di indagine</div></div>			
Osservazioni da analisi delle ortofoto:		nell'area di indagine si può la preponderante presenza di aree agricole ad arativo con qualche vigneto. Sono presenti individui arborei isolati.	
Motivi della scelta dell'area come stazione di analisi per la metodica VEG-REA:			
Presenza di individui arborei isolati di cui confermare la specie.

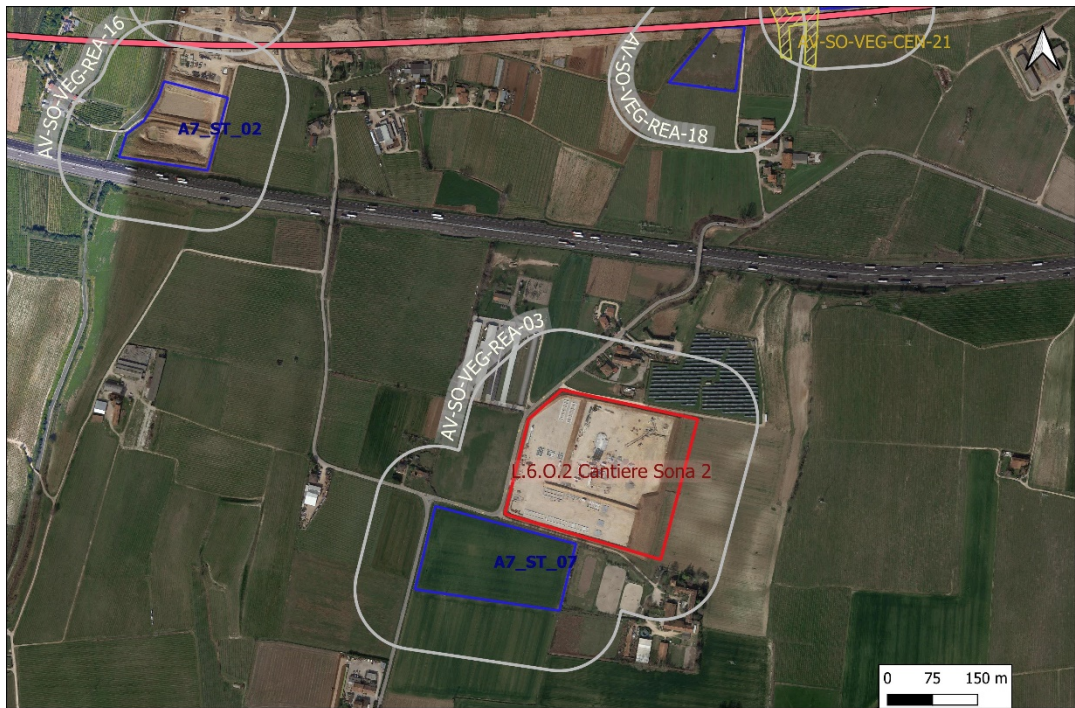
8.3. AV-SO-VEG-REA-03

Osservazioni da analisi delle ortofoto:		Il cantiere ricade in area agricola prossimo a una zona ad impianto fotovoltaico e con presenza di un allevamento zootecnico. Interno al buffer ricade il contesto di Villa Veneta di Via Borghe. I terreni coltivati sono soggetti a rotazione di graminacee e ad aratura. Il cantiere L06.02 è limitrofo all'area di deposito A7_ST_07 che ricade su arativo posto al limitare delle aree di galoppatoio della scuderia lì esistente. All'interno dell'area di analisi ricadono alcune alberature della scuderia stessa e alberi di abitazioni private. Nel contesto agricolo sono presenti filari arboreo-arbustivi.

Motivi della scelta dell'area come stazione di analisi per la metodica VEG-REA: presenza di qualche filare arborato di cui bisogna verificare la composizione vegetale.

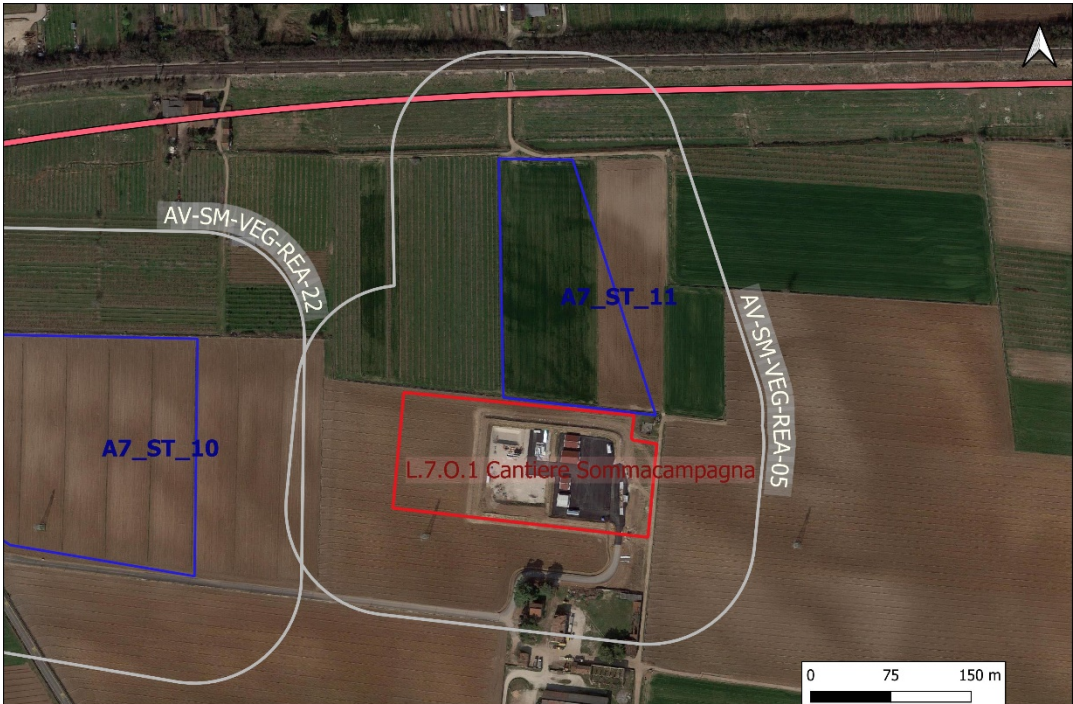
8.5. AV-SM-VEG-REA-05

</div>			
<div><div></div> Area di cantiere</div> <div><div></div> Asse Tracciato</div> <div><div></div> Depositi intermedi</div> <div><div></div> Area di indagine</div>			
Osservazioni da analisi delle ortofoto:		presenza di terreni arativi e frutteti. Nell'area di indagine ricadono alcune piante del giardino privato delle vicine abitazioni, si tratta di alcune conifere (Cipressi e Cedri)

Motivi della scelta dell'area come stazione di analisi per la metodica VEG-REA:			
Assenti elementi significativi. Risulta presente qualche individuo arboreo in giardino residenziale da identificare.

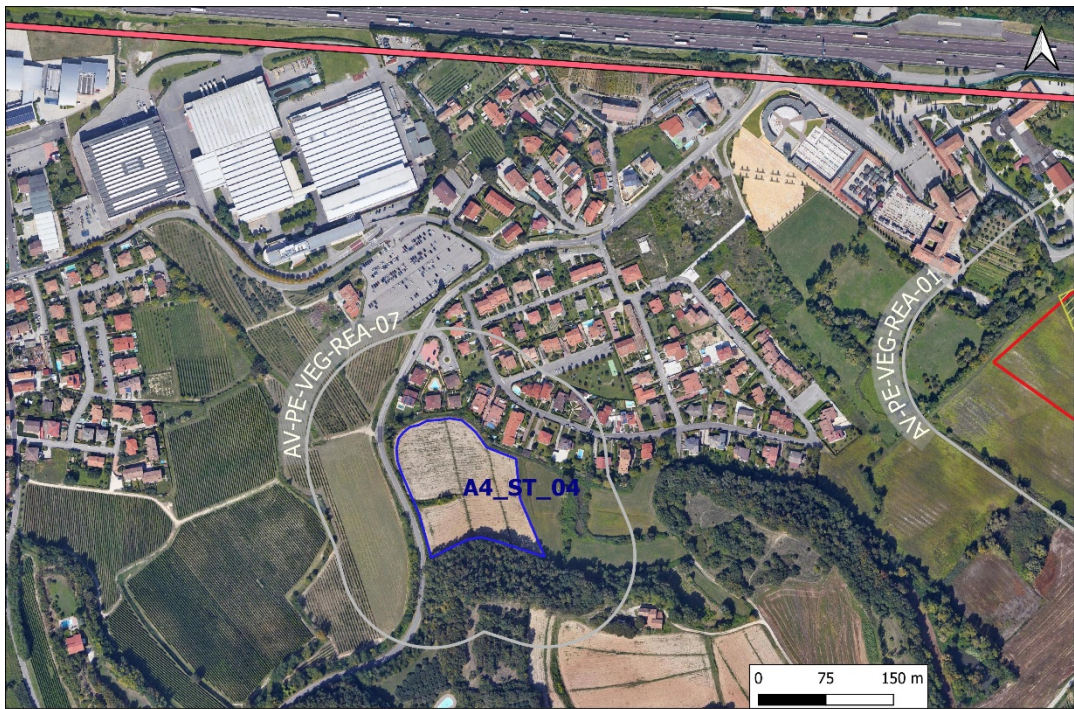
8.2. AV-PE-VEG-REA-07

Osservazioni da analisi delle ortofoto:		All'interno dell'area d'indagine ricadono siepi interpoderali e formazioni boscate.	
Motivi della scelta dell'area come stazione di analisi per la metodica VEG-REA: Presenza di siepi interpoderali e di un'area boscata di cui bisogna verificare la composizione vegetale. Il soprassuolo forestale è censito nella Carta dei Boschi della Provincia di Mantova come: "Querceto di roverella dei substrati carbonatici var.Carpino bianco ".

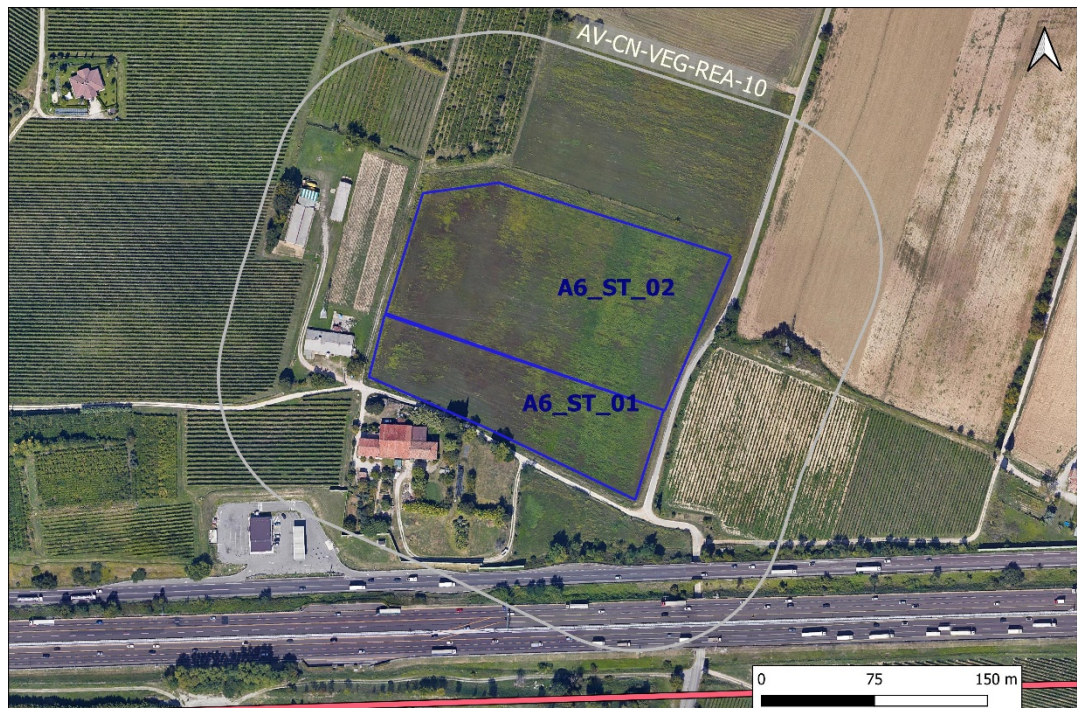
</div>			
<div><div></div> Asse Tracciato <div></div> Depositi intermedi <div></div> Area di indagine</div>			
Osservazioni da analisi delle ortofoto:		Le aree di deposito ricadono su seminativi, circondati da altri appezzamenti a seminativo e qualche area a vigneto. Nel contesto dell'area di indagine sono presenti filari arborati.	
Motivi della scelta dell'area come stazione di analisi per la metodica VEG-REA: presenza di filari arborati e alberi isolati di cui bisogna verificare la composizione vegetale.

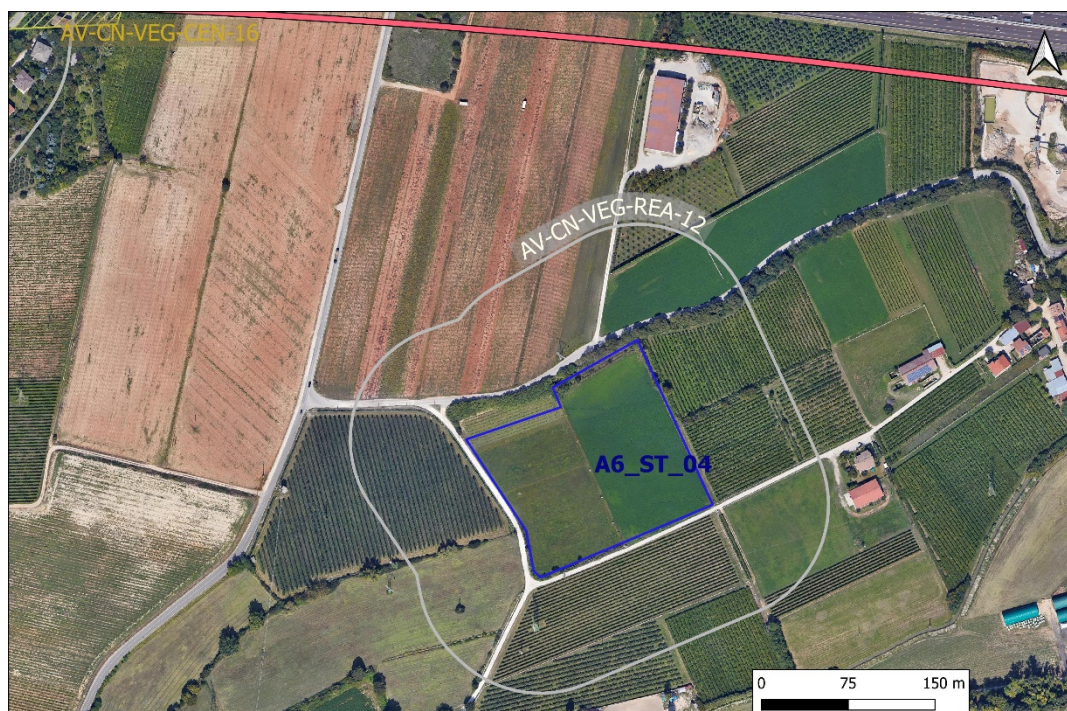
8.7. AV-CN-VEG-REA-12

Osservazioni da analisi delle ortofoto:	l'area di cantiere si localizza su un appezzamento agricolo a seminativo contornato da appezzamenti prevalentemente coltivati a vigneto. Nell'area di indagine sono presenti anche filari arborati.
Motivi della scelta dell'area come stazione di analisi per la metodica VEG-REA: presenza di filari arborati di cui bisogna verificare la composizione vegetale.

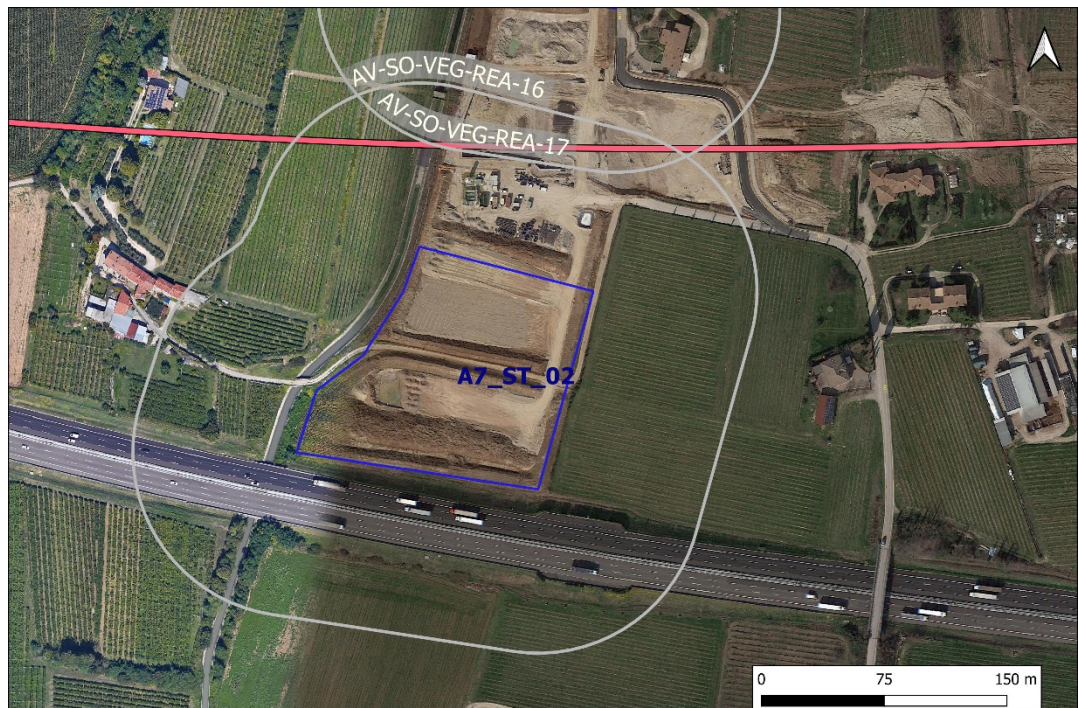
</div>			
— Asse Tracciato □ Depositi intermedi □ Area di indagine			
Osservazioni da analisi delle ortofoto:		Area di deposito ricadente in zona di estrazione inclusa in un'area coltivata a vigneti e prossima al tratto autostradale. Presenza di qualche filare arborato di confine interpodereale. L'area di indagine è prossima all'area VEG-REA-17 che include la zona di deposito A7_ST_03.	
Motivi della scelta dell'area come stazione di analisi per la metodica VEG-REA:		presenza di qualche filare arborato di cui bisogna verificare la composizione vegetale.
