**CERTIFICATO DI ANALISI STATO HABITAT NATURALE
Metodica fotografica**

Data emissione certificato: 14/04/2021

MONITORAGGIO AMBIENTALE LINEA FERROVIARIA AV/AC BRESCIA – VERONA	
RICHIEDENTE:	  Consorzio ENI per l'Alta Velocità
AMBIENTE: Rio Ganfo Fenilazzo	COMUNE: Desenzano (BS)
DATA RILIEVO: 18-02-2021	CODICE STAZIONE: AV-DE-SU-11
ORA: 14:50	POSIZIONE: Valle
METEO: Nuvoloso	
LAVORAZIONI AL MOMENTO DEI RILIEVI: Si

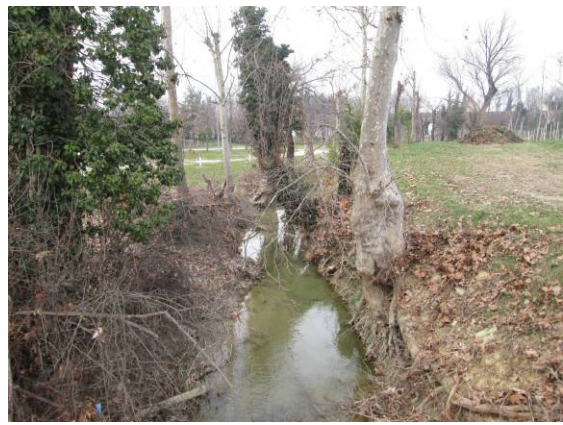
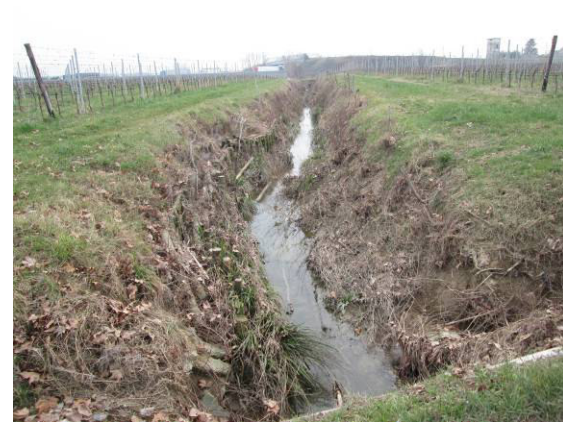
Il Rio Ganfo Fenilazzo nella stazione di valle è un piccolo corso d'acqua a carattere naturaliforme inserito in un contesto di vigneti e urbanizzazione rada. In sponda sinistra è presente una fascia arborea discontinua, in sponda destra è erbacea continua. Non si rileva presenza di macrofite. La ritenzione del detrito organico è moderata. Il substrato dell'alveo è costituito da ghiaia, sabbia e limo.

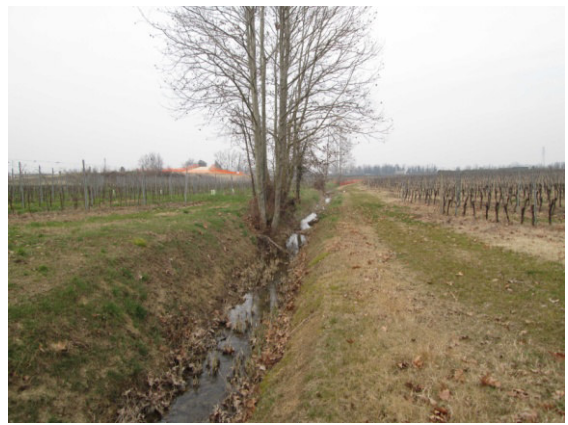
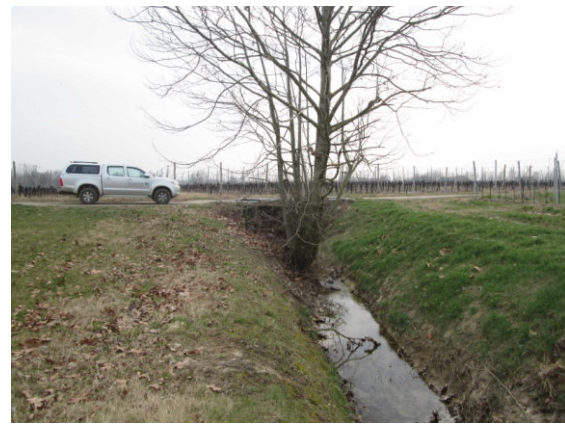
Il Rio Ganfo Fenilazzo nella stazione di monte è un piccolo corso d'acqua a carattere naturaliforme ed è privo di manufatti artificiali inserito in un contesto di urbanizzazione rada. In sponda destra è presente una fascia arborea discontinua, in sponda sinistra la fascia ripariale è erbacea continua. La ritenzione del detrito organico è moderata. Nella campagna di febbraio non è stata rilevata presenza di macrofite.

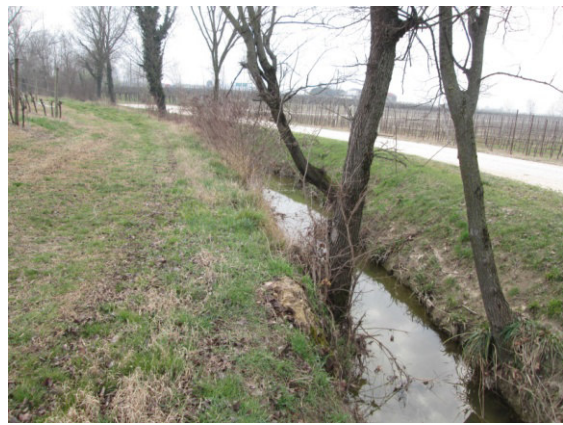
La Roggia Pilandro nella stazione posta a valle dell'opera è un piccolo corso d'acqua a carattere naturaliforme privo di manufatti artificiali inserito in un contesto di vigneti e urbanizzazione rada. In sponda destra è presente una fascia arborea discontinua, in sponda sinistra la fascia ripariale è arbustiva discontinua. Non è stata rilevata significativa presenza di vegetazione acquatica. La ritenzione del detrito organico è scarsa. Il substrato dell'alveo è costituito principalmente da sedimenti fini. Sono visibili tracce di aerobiosi sul fondo.

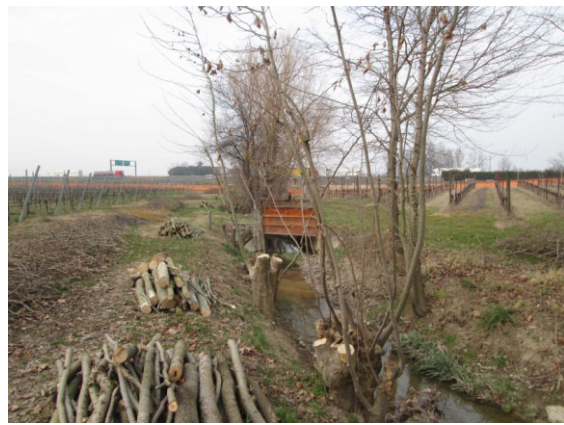
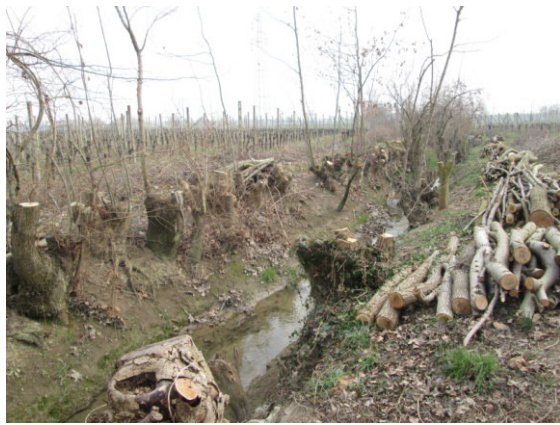
La Roggia Pilandro nella stazione di monte è un piccolo corso d'acqua a carattere naturaliforme ed è privo di manufatti artificiali inserito in un contesto di vigneti e urbanizzazione rada. Entrambe le sponde presentano una fascia arbustiva continua una bassa ombreggiatura a seguito di recente taglio della vegetazione. Non è stata rilevata la presenza di macrofite acquatiche. Il substrato dell'alveo si presenta costituito da granulometria molto fine. La ritenzione del detrito organico è scarsa.

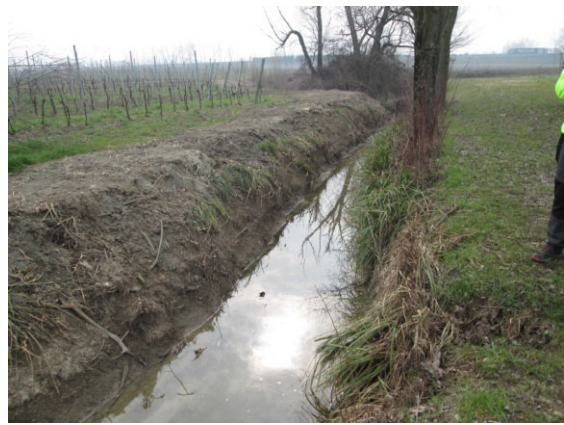
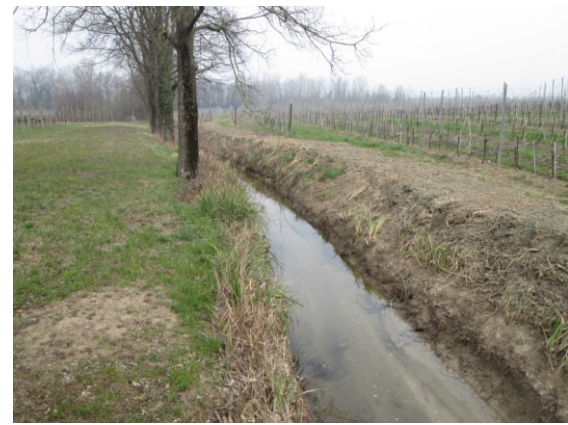
La Roggia Bragagna nella stazione di valle è un piccolo corso d'acqua a carattere naturaliforme inserito in un contesto di vigneti e urbanizzazione rada. In sponda sinistra è presente una fascia arborea discontinua mentre in sponda destra la fascia ripariale è erbacea continua. Il substrato dell'alveo è costituito da ghiaia sabbia e limo. Non si rileva presenza di macrofite non solo per il periodo dell'anno ma anche per sopravvenuto sgarbo e pulizia delle sponde nella stazione di campionamento. L'instabilità del substrato a causa di tale pulizia sembra causare anche la leggerissima torbidità riscontrata.

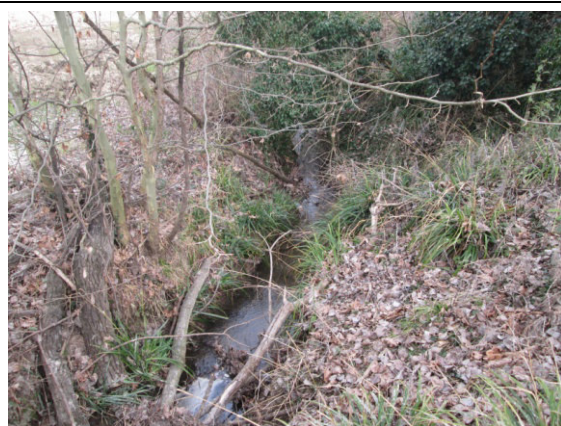
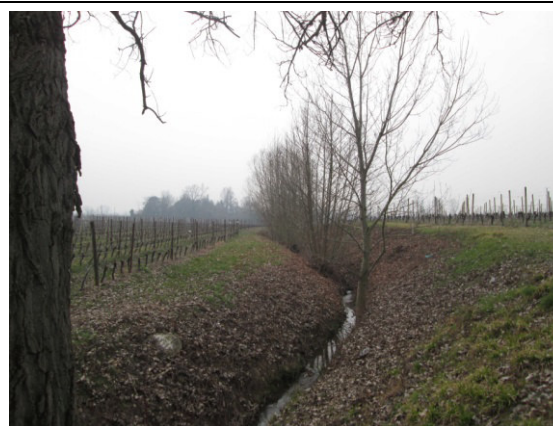
La Roggia Bragagna nella stazione di monte è un piccolo corso d'acqua a carattere naturaliforme, privo di manufatti artificiali ed inserito in un contesto di vigneti ed urbanizzazione rada. E' presente una fascia arborea discontinua in sponda sinistra ed una arbustiva discontinua in sponda destra che determinano un discreto grado di ombreggiatura. Il substrato dell'alveo è costituito prevalentemente da limo e on si rilevano tracce di anaerobiosi.

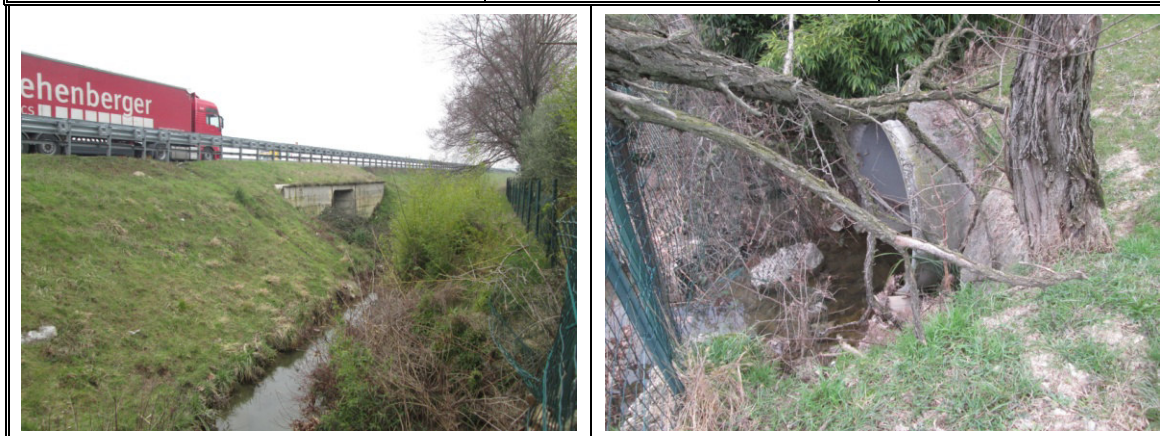
Lo Scolo Massoni nella stazione di valle è un piccolo corso d'acqua che scorre per un breve tratto parallelamente all'asse autostradale. In sponda sinistra è presente una fascia arbustiva continua, in sponda destra la fascia ripariale è erbacea continua. Il substrato è prevalentemente limoso. Non si rileva anaerobiosi del fondo. La stazione presenta una leggerissima torbidità, maggiore rispetto alla stazione di monte, probabilmente legata alle caratteristiche morfologiche di profondità e velocità dell'acqua piuttosto che ad apporti esterni.

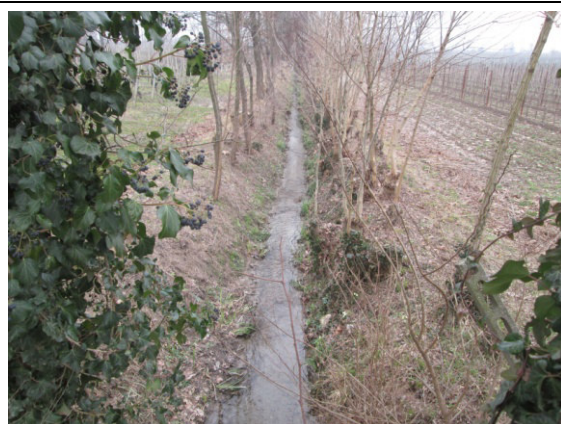
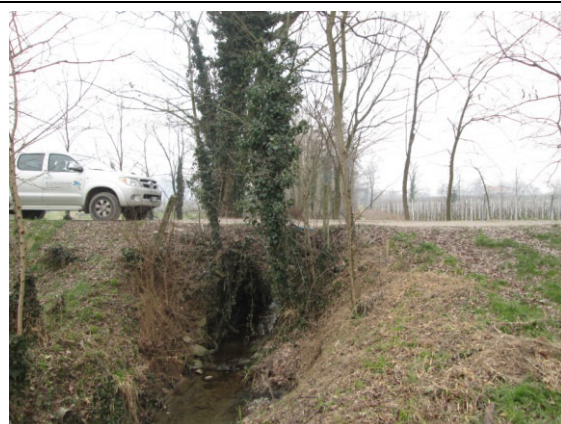
Lo Scolo Massoni nella stazione di monte è un piccolo corso d'acqua a carattere naturaliforme, privo di manufatti artificiali, l'ambiente circostante è caratterizzato da vigneti ed urbanizzazione rada. Entrambe le sponde presentano una fascia arborea piuttosto continua che determina una discreta ombreggiatura dell'alveo. Il substrato è fine e sono state rilevate tracce di anaerobiosi.
