DOSSIER AMBIENTALE

Chiarimenti tecnici alle istruttorie tecniche di verifica degli esiti dei monitoraggi anno 2020 - fase Corso Opera Piano Di Monitoraggio Ambientale esecutivo condiviso Brescia Est – Verona – TRATTA LOMBARDIA

Codice identificativo: **Allegato 1 - DA29/2021** Revisione: **00** Data: **04/10/2021**

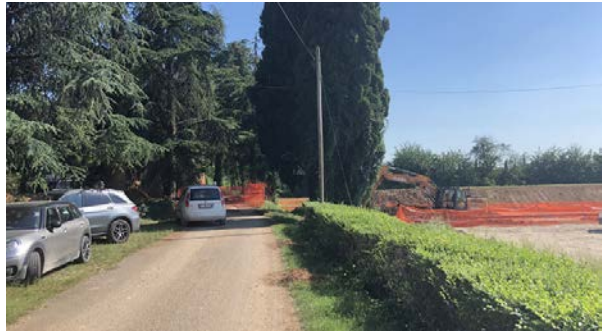
<p>Paragrafo 3.2.2 pag 15 Come già riportato nel paragrafo 3.1 si chiede di descrivere le lavorazioni in atto durante tutte le campagne di misura ed in particolare per il periodo diurno della campagna di giugno. Si chiede inoltre di specificare se durante il periodo notturno delle campagne di misura erano in atto attività di lavorazione nel cantiere o sul FAL.</p>	<p>Il ricettore AV-CA-RU-1/2/3/4-10 è stato interessato nel mese di giugno da traffico veicolare di camion che transitavano davanti al ricettore per portare materiale derivante da sbancamenti e dalla sistemazione aree tecniche di stoccaggio e piste di cantiere.(all.foto). Non sono state svolte attività durante il periodo notturno.</p>

<p>Le lavorazioni in atto durante il monitoraggio di dicembre 2020 erano propedeutiche alla realizzazione del cantiere: Taglio alberi presenti sedime AV - wbs IV18/TR05/RI39, Rilievi e Tracciamenti Topografici - da pk 110+550 a pk 129+820, Posa recinzione rossa per delimitare area cantiere, posa canalette provvisorie e spostamento recinzione autostradale - da pk 110+550 a pk 129+82, RI39 e Cantiere Base di Calcinato: Sistemazione aree tecniche di stoccaggio e piste di cantiere. Non sono state svolte attività durante il periodo notturno.</p>
