DOSSIER AMBIENTALE – Fase AO Monitoraggio Ambientale

Riscontro istruttorie NT Fase AO – PMA esecutivo condiviso Brescia Est - Verona

Codice identificativo: **DA18/2020** Revisione: **01** Data: **04/09/2020**

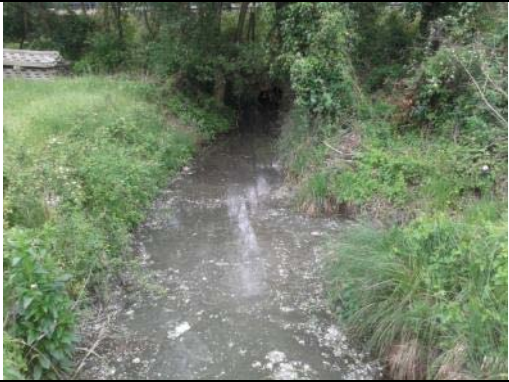
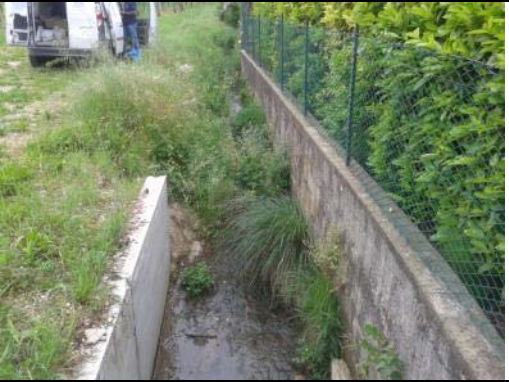
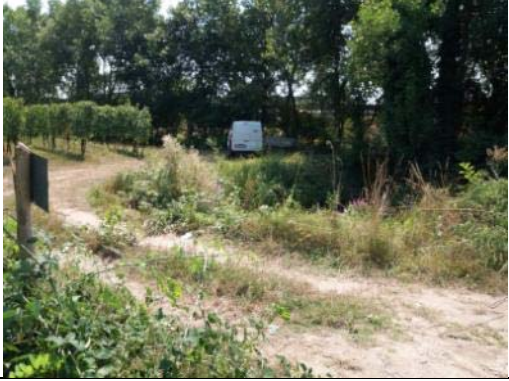
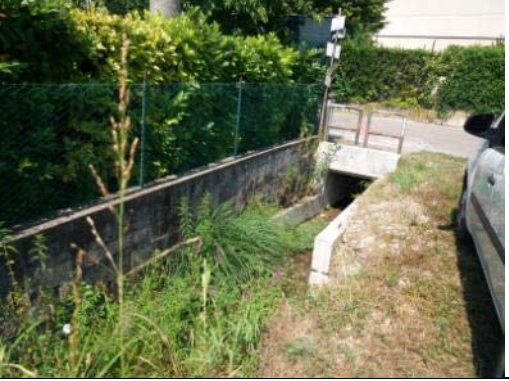
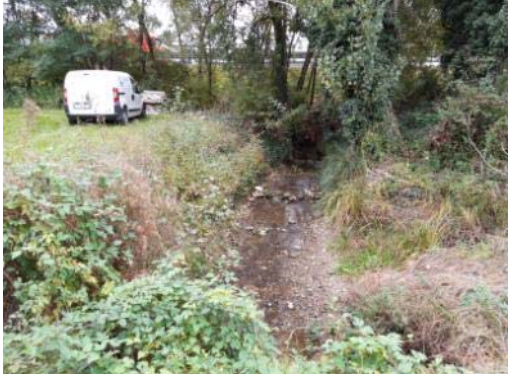
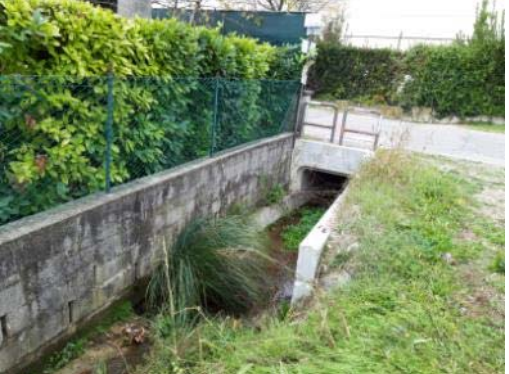
Tab. 4.1 Caratterizzazione delle stazioni chimico-fisiche del Fosso Giordano

Fosso Giordano: nei RDP sono riportati il codice 020 per la stazione di monte e 019 per la stazione di valle; invece in report nella tabella 5.6 Caratterizzazione delle stazioni chimico-fisiche del Fosso Giordano, nella tabella 5.7 con i dati chimici e nell'allegato IV con i grafici associati, sono invertite le denominazioni e conseguentemente i dati riportati.

TABELLA RIASSUNTIVA STAZIONI DI MONITORAGGIO PARAMETRI CHIMICO-FISICI E BIOLOGICI		
Stazione	AV-PE-SU-20 (Monte)	AV-PE-SU-19 (Valle)
Denominazione	Fosso Giordano	
I CAMPAGNA – GENNAIO 2018		
Operatori	T. Faye	
Note		
Foto	 	 
II CAMPAGNA – MAGGIO 2018		
Operatori	T. Faye	
Note

I valori di ΔVIP riportati per il Fosso Giordano sono stati erroneamente invertiti tra le stazioni di monte e di valle. Per la fase di AO il calcolo dei valori di ΔVIP non era richiesto ma è stato riportato nella relazione come indicazione. Nella seguente tabella vengono riportati i valori corretti.
